# 資料 3-3-2

## 道路被害状況資料（その1）

土木WG

### (1) 道路施設概要

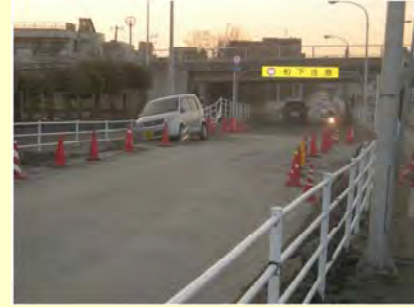
境川沿いの入船橋アンダーパスにおいて噴砂のために通行止めが生じた（3/11～3/12）

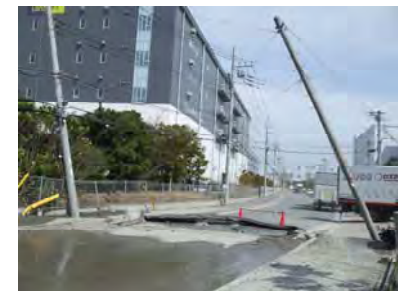
7 12-2号線(千鳥)

地盤の相対的な動きによる迫上がり

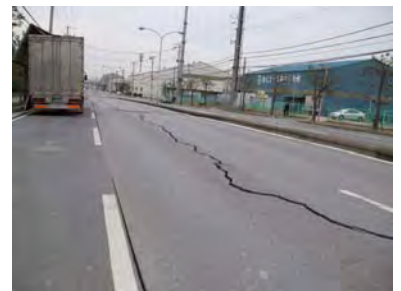
9 幹線6号

車道の亀裂

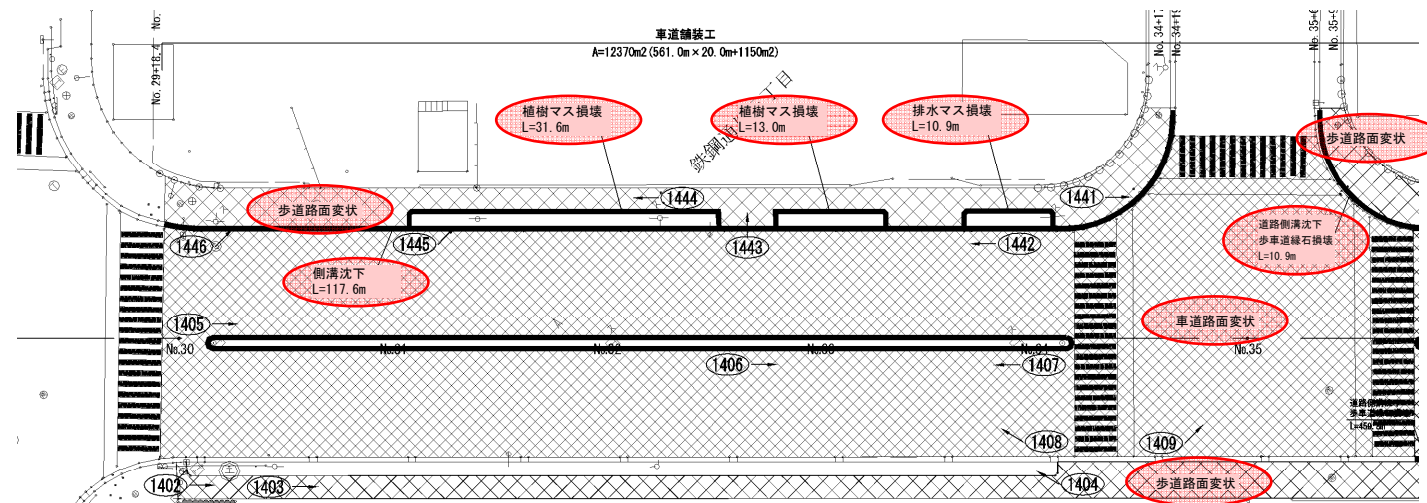
（3）路線別被災内容の詳細【幹線6号：鉄鋼通り3丁目】

【車道】液状化現象に伴い、AS舗装の隆起、沈下、亀裂が発生するとともに噴出した土砂が路面を覆った場所は、車両の通行が阻害された。

【歩道】液状化現象に伴い、AS舗装の隆起、沈下、亀裂が発生し、車道面との地盤高は最大1mの差が生じた。また、噴出した土砂が路面を覆った場所は、歩行者の通行が阻害された。

- ・被害状況把握のためのパトロール
- ・通行危険箇所をカラーコーンによる通行規制

- ・噴砂撤去、運搬
- ・車道舗装工、歩道舗装工
- ・人孔高さ調整工
- ・区画線工

延長 L=566m（上図は本延長の一部を示す）  
実働 14日間

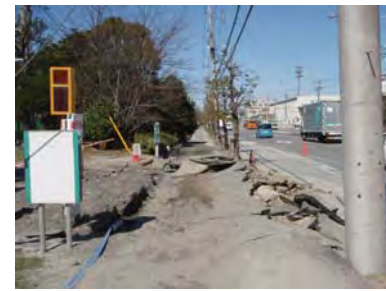
【迫上がり】

地盤の相対的な動きによる迫上がり

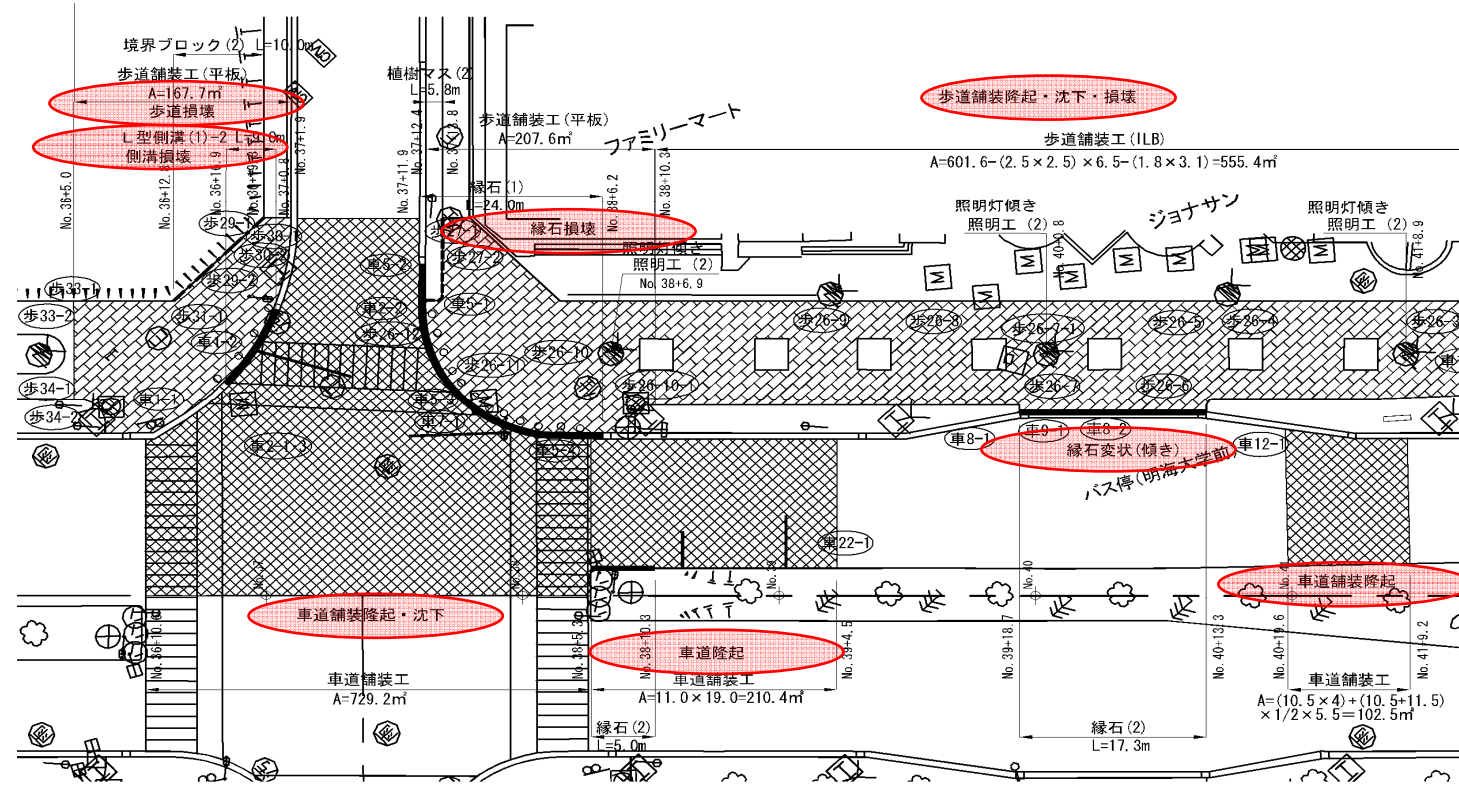
（3）路線別被災内容の詳細【幹線9号：入船1丁目～日の出4丁目】

【車道】液状化現象に伴い、AS舗装の隆起、沈下が発生するとともに噴出した土砂が路面を覆った場所は、車両の通行が阻害された。

【歩道】液状化現象に伴いAS舗装、ILB舗装の隆起、沈下が発生するとともに噴出した土砂が路面を覆った場所は、歩行者の通行が阻害された。

- ・被害状況把握のためのパトロール
- ・通行危険箇所をカラーコーンによる通行規制

- ・噴砂撤去、運搬
  - ・車道舗装工、歩道舗装工
- 延長 L=1500m（上図は本延長の一部を示す）  
実働 5日間

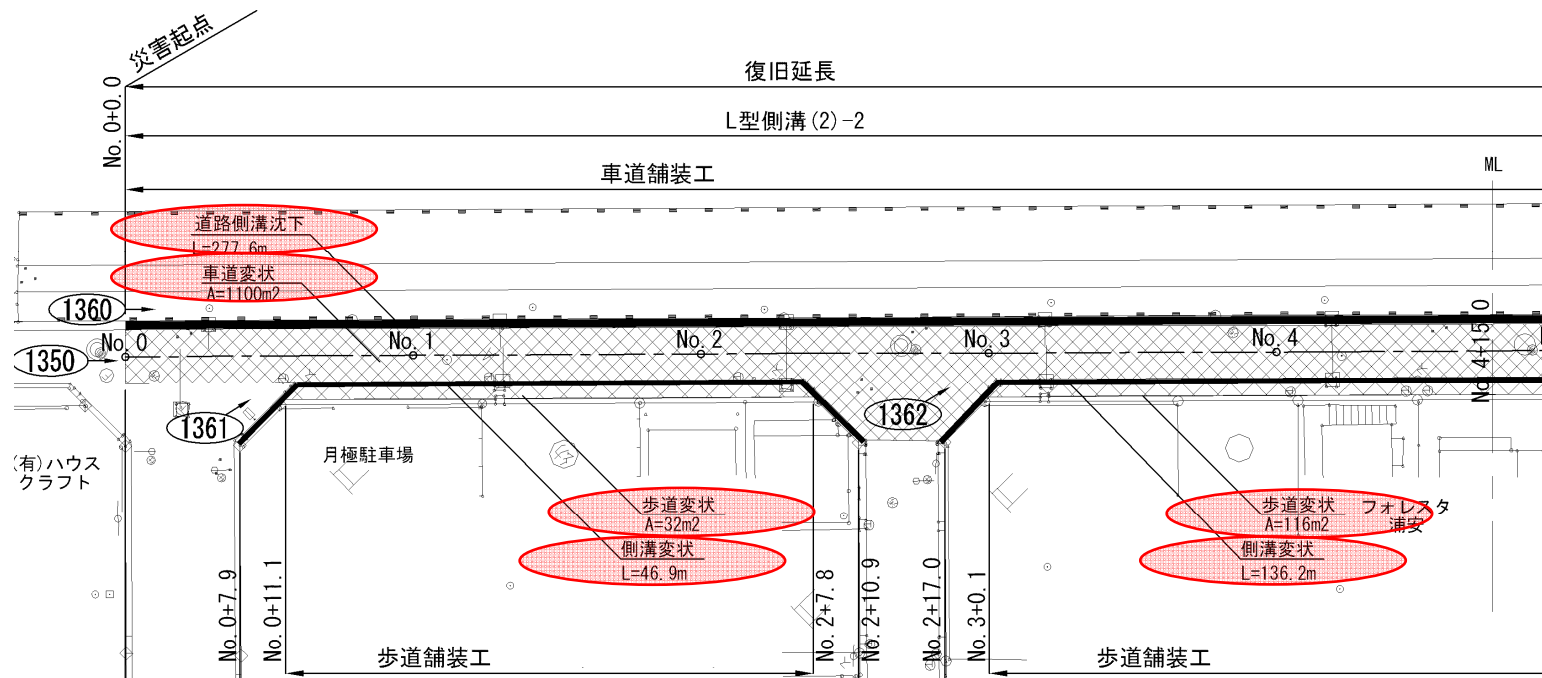
（3）路線別被災内容の詳細【市道第6-77号線（今川2丁目～今川3丁目）】

【車道】液状化現象に伴い、旧護岸の変状、AS舗装の隆起、沈下が発生するとともに噴出した土砂が路面を覆った場所は、車両の通行が阻害された。

【歩道】液状化現象に伴い、AS舗装の隆起、沈下が発生するとともに噴出した土砂が路面を覆った場所は、歩行者の通行が阻害された。

- ・被害状況把握のためのパトロール
- ・通行危険箇所をカラーコーンによる通行規制

- ・噴砂撤去、運搬
- ・車道舗装工、歩道舗装工
- ・人孔高さ調整工

延長 L=194m（上図は本延長の一部を示す）  
 実働 21日間

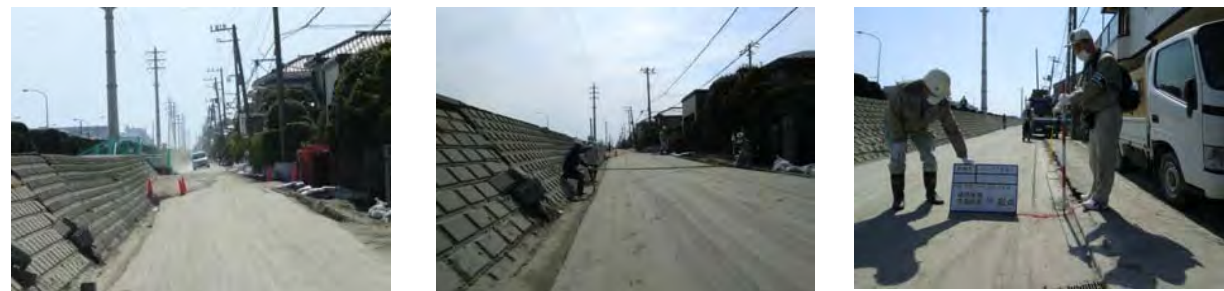
【隆起】

旧護岸の変状に伴う隆起

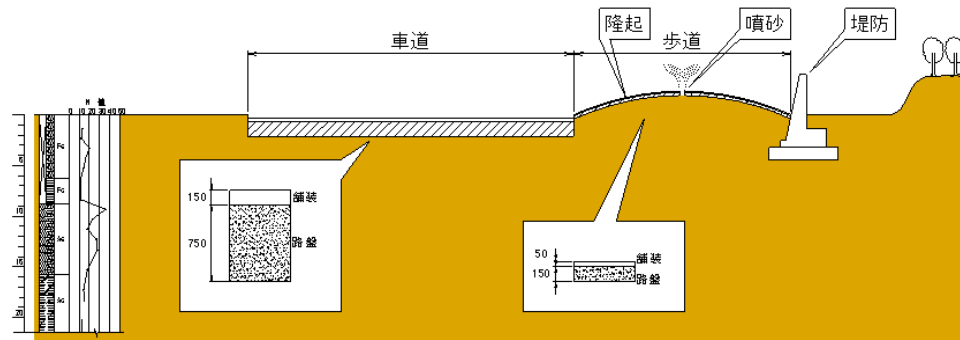
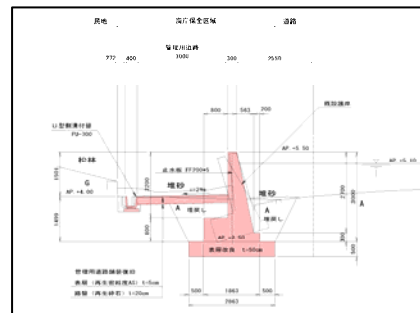
【高洲8丁目】歩道隆起

堤防背後地の築山による側方流動が、舗装構成の脆弱な歩道部に集中し、隆起したと推察される。

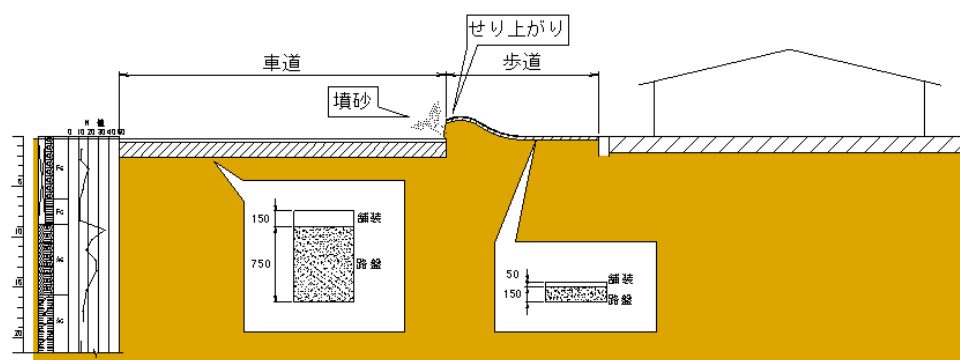
【鉄鋼通り3丁目】歩道迫上がり

歩道部の舗装構造は、車道部と工場に比べて脆弱であり、地盤の相対的な動きから迫上がりが発生したと推察される。

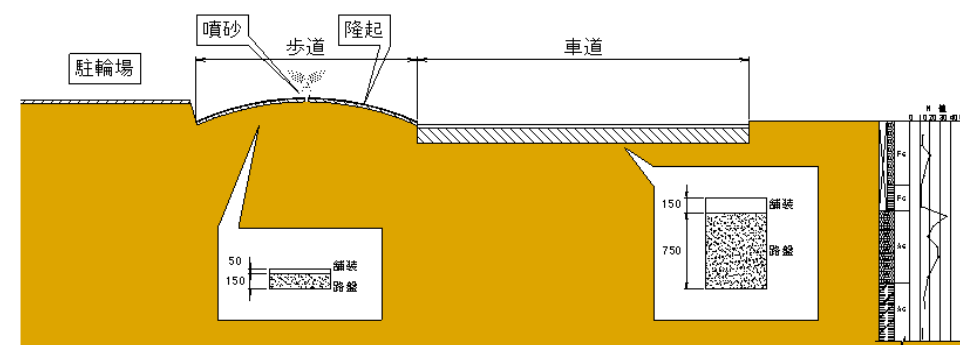
【舞浜3丁目】歩道隆起

歩道部の舗装構造は、車道部と駐輪場（盛土）に比べて脆弱であり、隆起や噴砂が発生したと推察される。

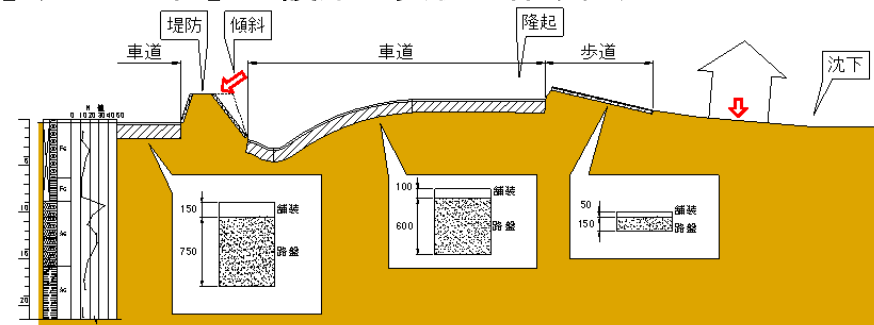
【今川3丁目】旧護岸の変状に伴う隆起

旧護岸の変状により、護岸沿いの車道部は沈下、宅地側の車道部および歩道部は隆起したと推察される。

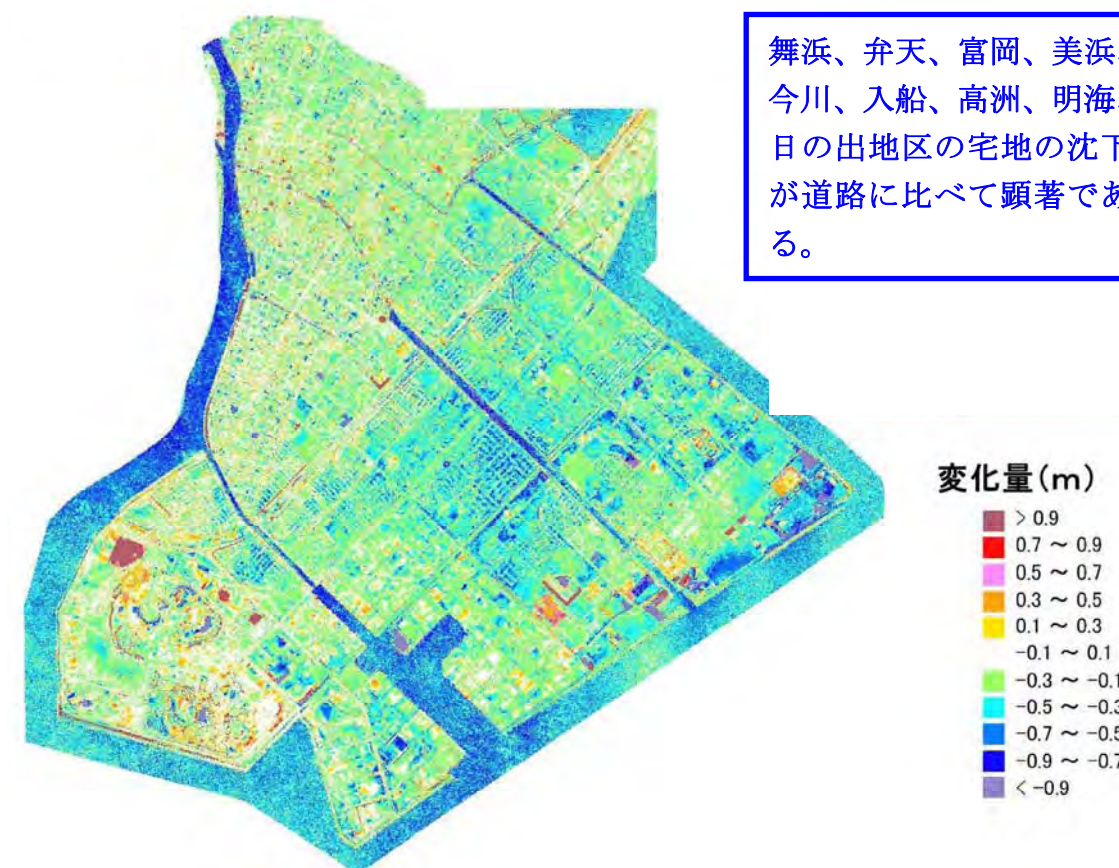
（6）宅地沈下状況（航空レーダー測量）

舞浜、弁天、富岡、美浜、今川、入船、高洲、明海、日の出地区の宅地の沈下が道路に比べて顕著である。

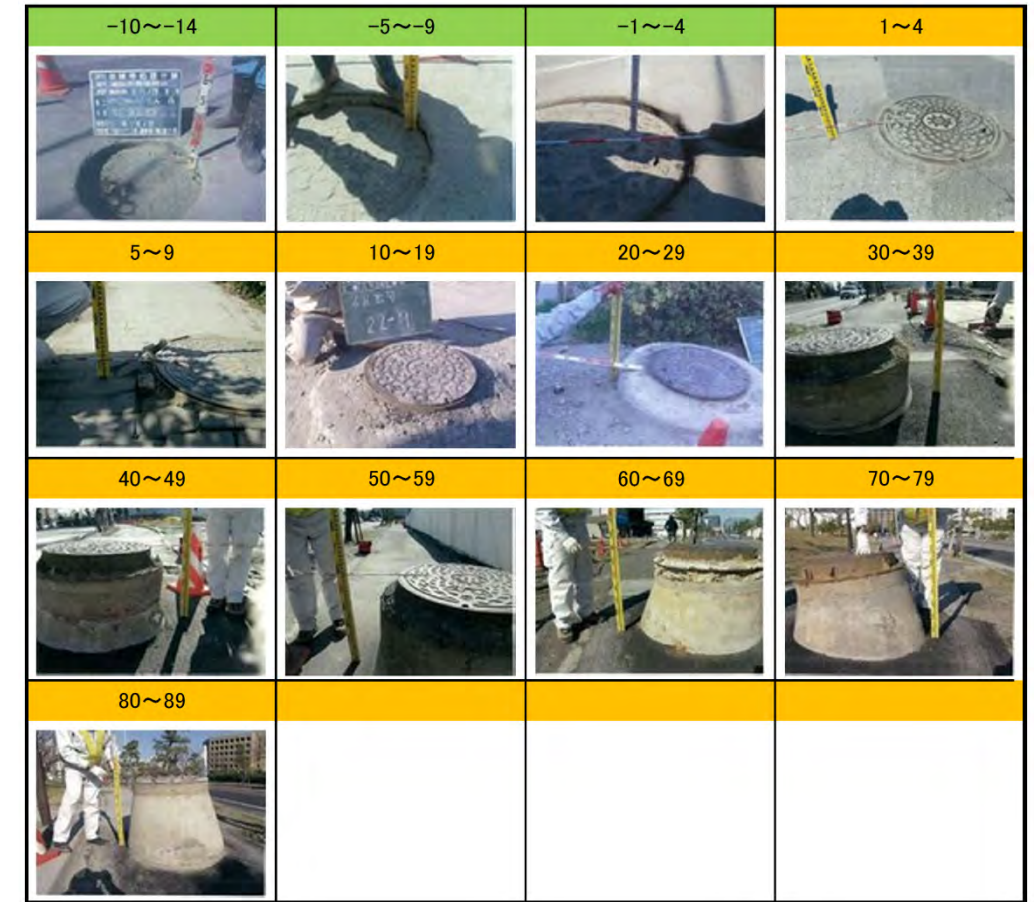
沈下・浮上マンホール写真

・車両通行に支障を及ぼす 10cm以上の浮上・沈下したマンホール数は 114 個です。  
 ・浮上したマンホール数は新町が多く、特に歩道部に設置されたマンホールに集中しています。  
 ・なお、地盤が数 10cm 沈下しマンホールが沈下しなかったことにより、マンホールの浮上と判定されたマンホールも存在します。正確な判定は地盤高の調査が必要となります。
