下水道（污水）被害状況資料（その1）

(3) 被害状況

下水道(汚水)被害状況の概要

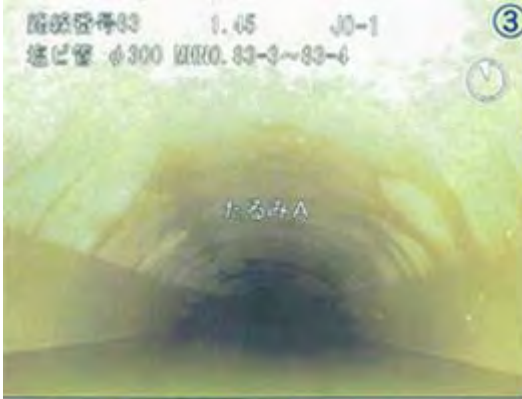
損傷部位	損傷パターン	被害写真		
<p>① 管路</p>	<p>たるみ・蛇行</p> <ul style="list-style-type: none"> ・液状化により地盤が泥水状態となり、浮上りや噴砂、圧密による地盤の沈下に伴い、管路の上下方向のたるみや蛇行が発生。（管路の被害の大半はたるみ）

<p>たるみ 日の出1 2-3 (43)</p>

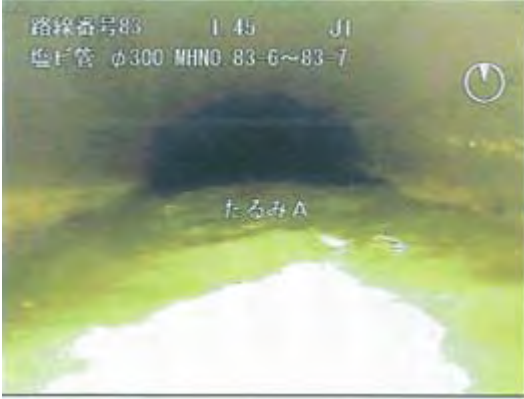
<p>たるみ 日の出1 2-6 (54)</p>	
<p>② 管路</p>	<p>破損・クラック・変形</p> <ul style="list-style-type: none"> ・液状化により管の継手部のぶつかり現象による損傷。 ・マンホールの浮上、沈下や管路とマンホールの変位量の違いにより、マンホールとの接続部（管口）が損傷 ・取付管接続部における挙動の違いによる損傷。 ・側溝や他の埋設物の干渉による損傷。

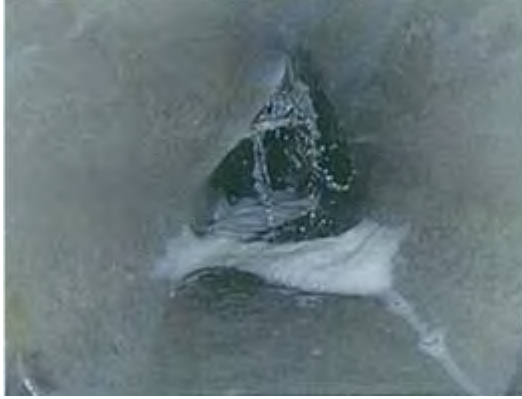
<p>破損 日の出3 3-7 (51)</p>

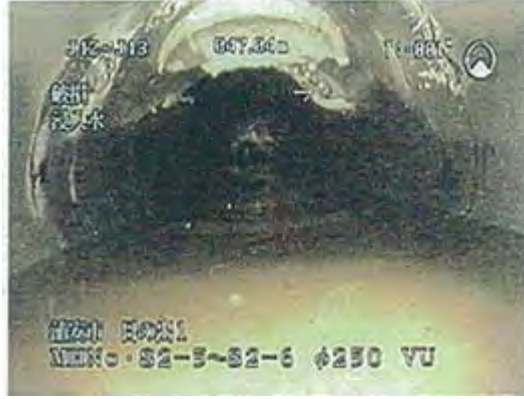
<p>破損 日の出1 1-4 (17)</p>

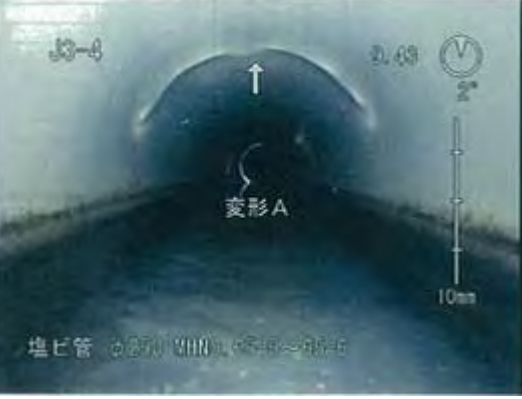
<p>変形 明海2 1-2 (40)</p>
<p>③ 管路</p>	<p>継手ズレ・脱却・浸入水</p> <ul style="list-style-type: none"> ・液状化による地盤変位（水平・鉛直）に、管路が追従し、継手ズレや脱却が発生。 ・たるみにより継手ズレや脱却が発生。 ・マンホールの浮上や沈下により、管口部の継手が損傷。 ・継手の損傷箇所から地下水の侵入が発生。

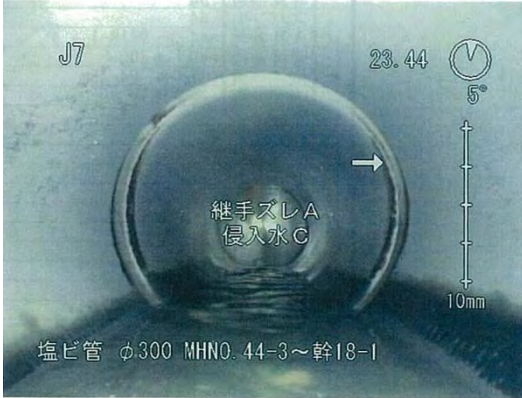
<p>継手ズレ 明海3 1-6 (33)</p>

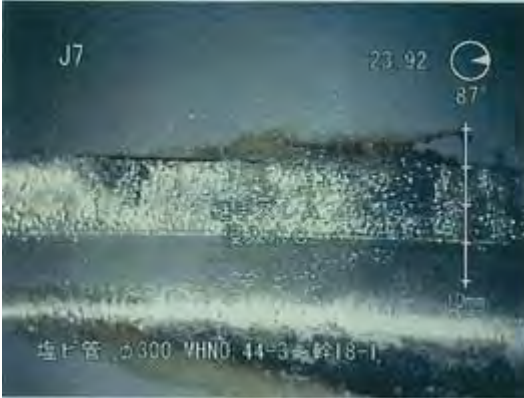
<p>継手ズレ 明海3 1-6 (33)</p>

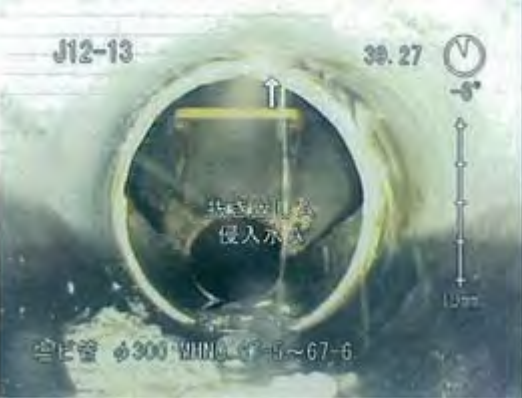
<p>浸入水 明海2 3-4 (80)</p>

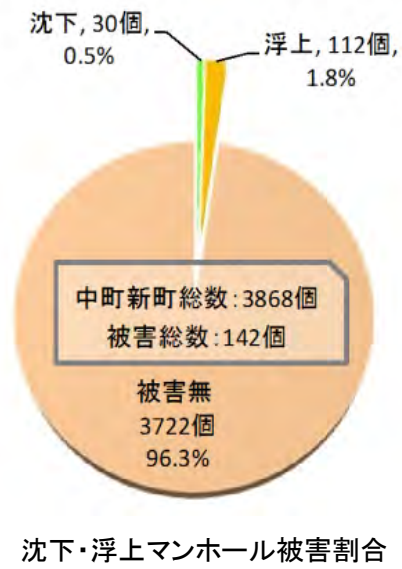
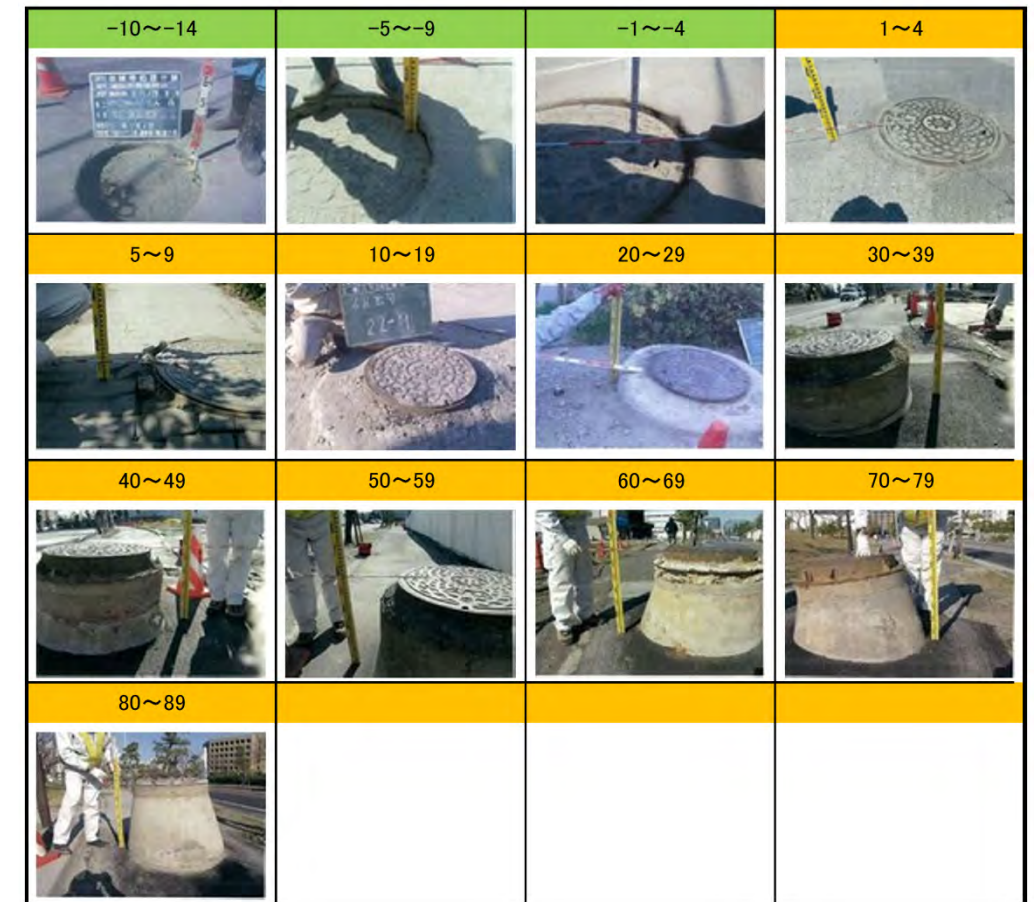
沈下・浮上マンホール写真

- ・車両通行に支障を及ぼす 10cm以上の浮上・沈下したマンホール数は 114 個です。
- ・浮上したマンホール数は新町が多く、特に歩道部に設置されたマンホールに集中しています。
- ・なお、地盤が数 10cm 沈下しマンホールが沈下しなかったことにより、マンホールの浮上と判定されたマンホールも存在します。正確な判定は地盤高の調査が必要となります。

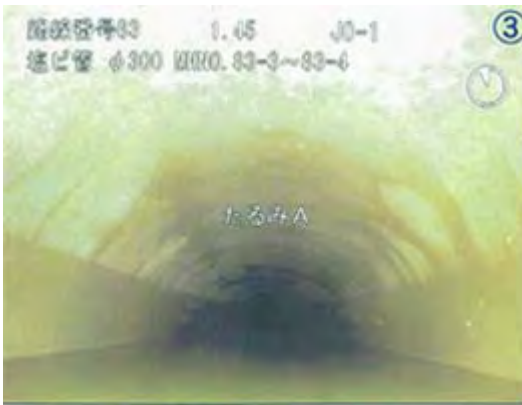
損傷部位	損傷パターン	写 真		
① 管路	<p>たるみ・蛇行</p> <ul style="list-style-type: none"> ・液状化により地盤が泥水状態となり、浮上りや噴砂、圧密による地盤の沈下に伴い、管路の上下方向のたるみや蛇行が発生。（管路の被害の大半はたるみ）

<p>たるみ (参考：汚水)</p>

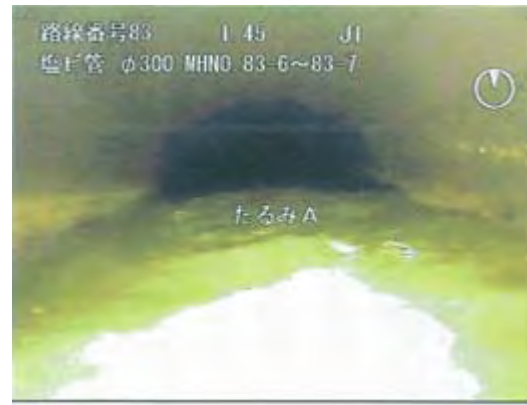
<p>たるみ (参考：汚水)</p>	
② 管路	<p>破損・クラック・変形</p> <ul style="list-style-type: none"> ・液状化により管の継手部のぶつかり現象による損傷。 ・マンホールの浮上、沈下や管路とマンホールの変位量の違いにより、マンホールとの接続部（管口）が損傷 ・取付管接続部における挙動の違いによる損傷。 ・側溝や他の埋設物の干渉による損傷。

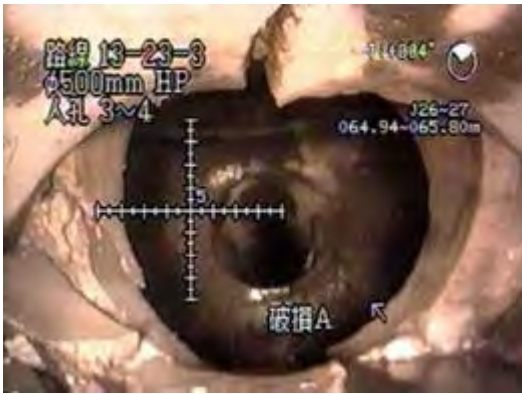
<p>破損 鉄鋼 MH13-23-03~MH13-23-04</p>

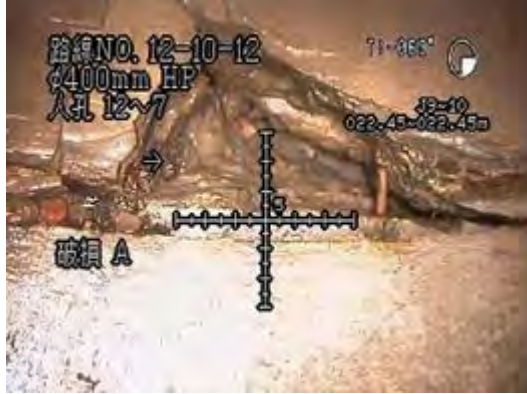
<p>破損 鉄鋼 MH12-10-12~MH12-10-07</p>

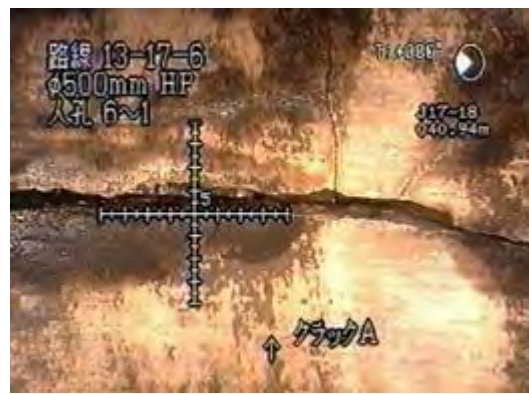
<p>クラック 鉄鋼 MH13-17-06~MH13-22-01</p>
③ 管路	<p>継手ズレ・脱却・浸入水</p> <ul style="list-style-type: none"> ・液状化による地盤変位（水平・鉛直）に、管路が追従し、継手ズレが発生。 ・たるみにより継手ズレが発生。 ・継手の損傷箇所から地下水の侵入が発生。

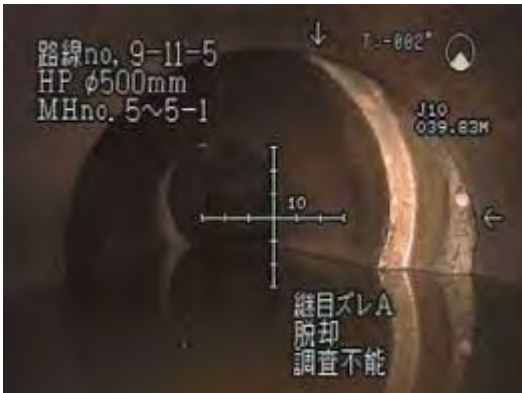
<p>継手ズレA 脱却 調査不能</p>

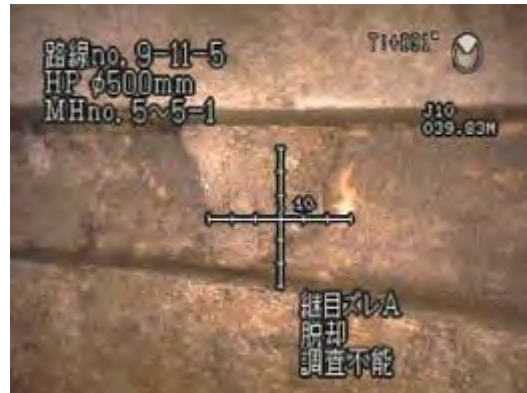
<p>継手ズレA 脱却 調査不能</p>

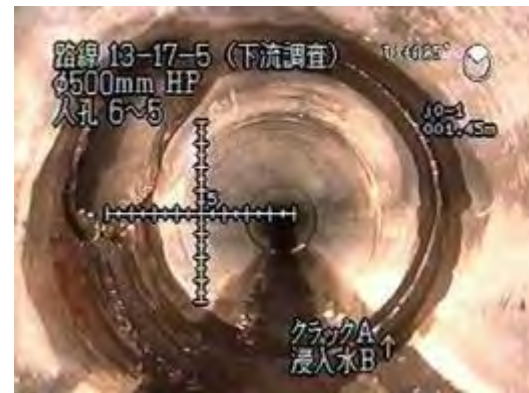
<p>クラックA 浸入水B</p>

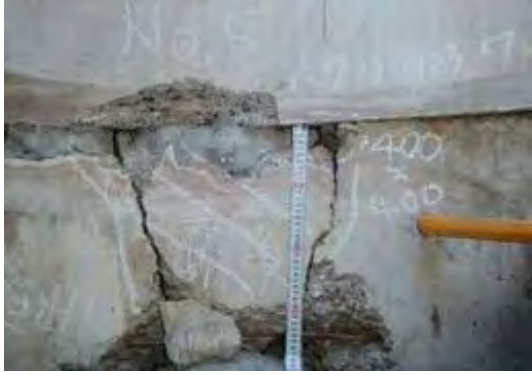
損傷部位	損傷パターン	写 真		
④ マンホール	<p>破損・クラック</p> <ul style="list-style-type: none"> ・液状化により、マンホールの浮上や沈下が発生し、主にマンホールブロックの継手部が損傷。

<p>破損 舞浜第3 MH12-23-25</p>

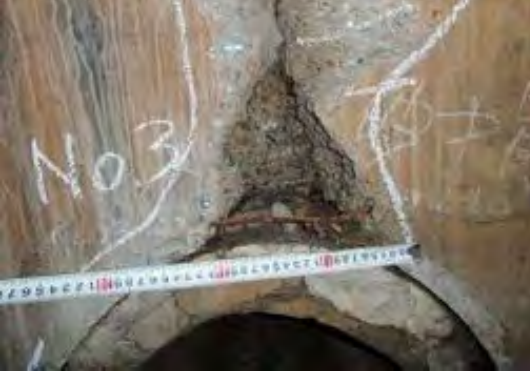
<p>破損 舞浜第3 MH12-23-25</p>

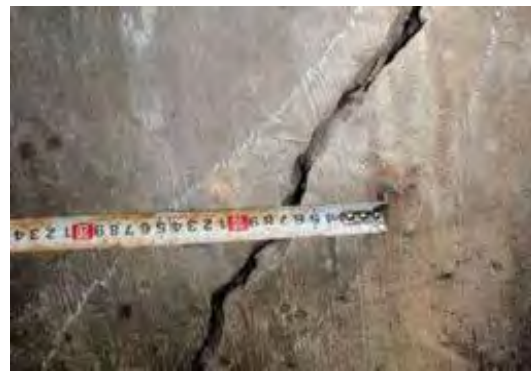
<p>クラック 入船第1 MH9-5-7</p>
⑤ 管路・マンホール	<p>土砂流入</p> <ul style="list-style-type: none"> ・管路、マンホール、ます、取付管の継手部から液状化により泥水状態となった土砂が流入。 ・宅内排水管からも同様に土砂が流入。 ・土砂の流入により管内が閉塞し、使用制限期間が長期化。

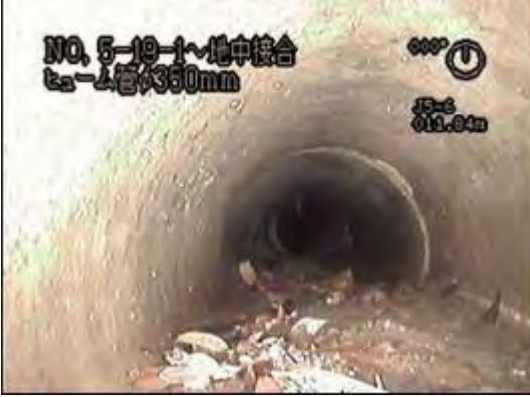
<p>管路 土砂流入 東野第1 MH08-01-13~MH08-01-10</p>	  <p>マンホール 土砂流入 美浜第1 MH5-25-10</p>

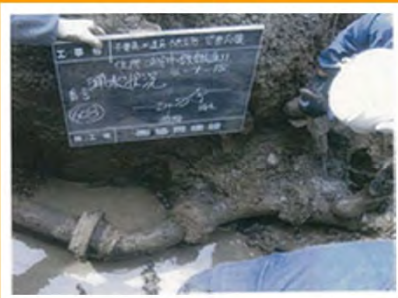
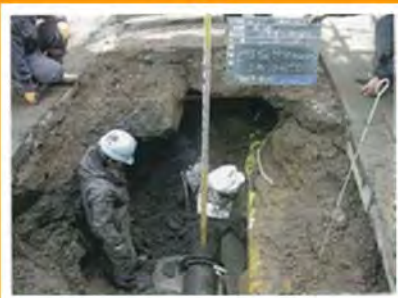
漏水状況

- ・中町、新町を中心に管本体や継手部が損傷し、漏水が発生し4月6日に供給停止が解除されました。
- ・水道本管の損傷は、管体破損、仕切弁破損、消火栓破損、その他、継手抜け、継手部漏水、割丁部漏水です。
- ・給水管の損傷は、管体破損、サドル分水栓漏水、止水栓漏水、その他、継手抜け、継手漏水、割丁部漏水です。

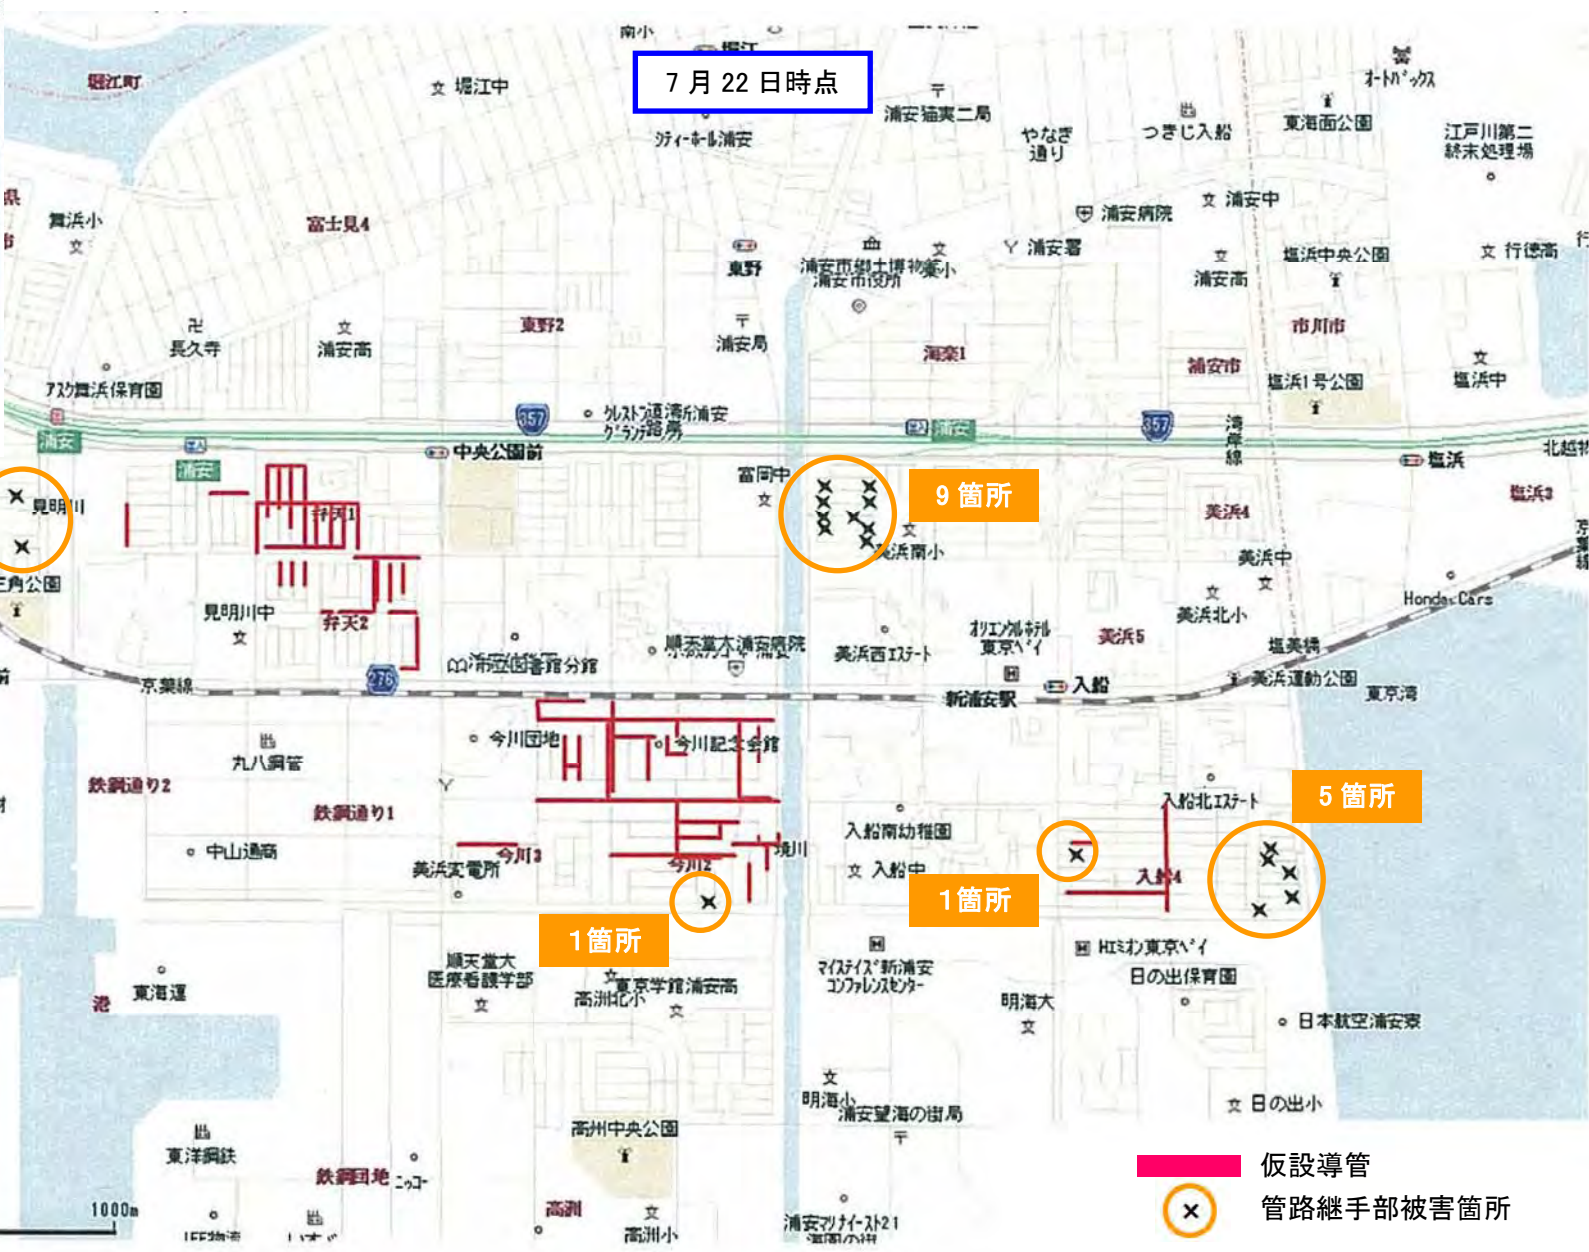
管路継手部の被害

- ・ガスの被害は整圧器(ガバナ)の建物の傾きが2箇所、管路は中圧の継手部が1箇所、低圧の継手部が18箇所です。
- ・ガスフォルダー、高圧の被害はありませんでした。
- ・低圧管の被害は、管本体の損傷は無く、継手部の損傷です。また、継手部の損傷箇所から土砂を大量に含む水がガス管内に侵入したことにより供給支障を発生させ、結果的に約11kmの仮設配管による応急復旧を実施しました。
- ・低圧管の被災により、8631戸が供給停止しています。

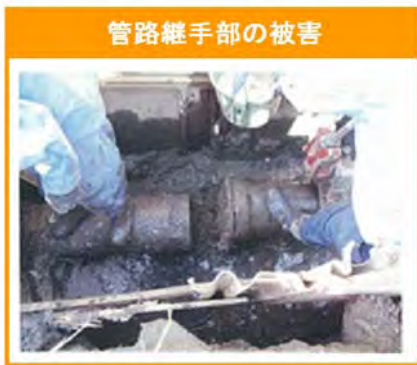
整圧器(ガバナ)の被害

- ・ガス管の被害は管本体の被害は無く、継手部の損傷が損傷したことにより、約 11km の仮設配管による応急復旧が発生しました。
- ・供給停止の主な原因は、継手部の損傷箇所から土砂を大量に含む水がガス管内に侵入したことによるものです。
- ・整圧器(ガバナ)は、建屋の傾きが主な被害であり、機器についての被害はありません。
- ・耐震管である中圧裏波溶接接合鋼管、低圧ポリエチレン管の被害は無く、継手本体(スネークパイプ)破損が 1 箇所発生しました。
