建築WG調査項目

建築WG経過報告

Ⅲ-1 建築物の被害状況の整理と素因分析(中間とりまとめ・素案)

資料1 学校棟の沈下測定結果 建築物WG

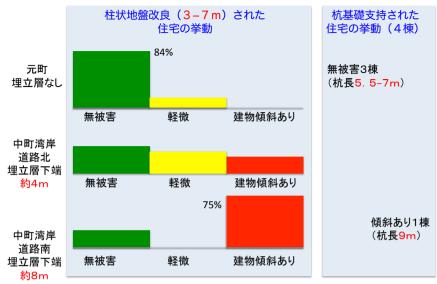
Ⅲ-1-4 柱状改良された地盤または杭に支持された戸建て住宅の挙動

液状化層(埋立層)の下部地盤まで地盤改良や杭先端が十分届いていない場合に被害が認められる傾向。 さらに、データを収集して検討。

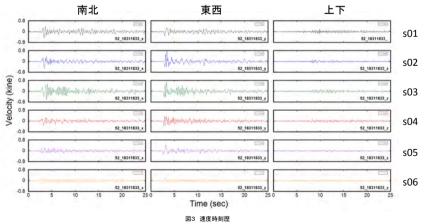
III-2-3 余震観測結果の例

図3に地震時の速度時刻歴を示します。同図から場所や方向により揺れかたや振幅が異なることがわかります。今後も継続的に観測を行って有効な地震記録を増やし、様々な解析を行うことで各地点の地震動と液状化被害がどのように関係しているか検討していく予定です。

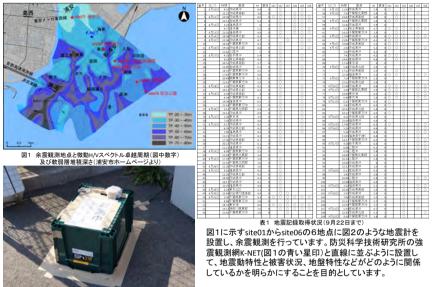
図2 地震計設置状況(総合公園)

※表1には記録がとれた場合に丸印を示してあります。SD1、sD3、sD4については観測開始後の電源喪失、機 材不調などの理由により、他観測地点より記録が少なくなっています。

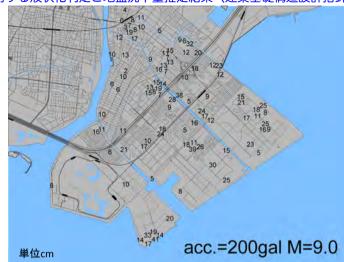
III-3-3 細粒分含有率等の情報を持つ地盤データ(地盤WG資料約50地点) に対する液状化判定と地盤沈下量推定結果(建築基礎構造設計指針のS)

元町の非液状化地域でも液状化と判定された地点が多く、やや安全側の評価。 中町、新町ではすべて液状化と判定され、沈下量は5-41cm。今後更に検討。 各地区の推定地輸沈下量とと建物被害との関係を検討予定。

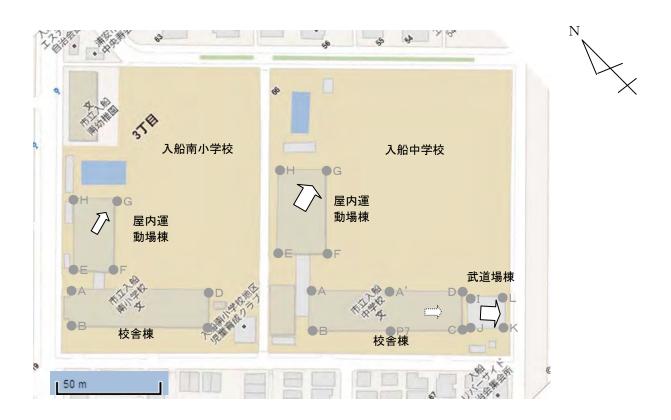
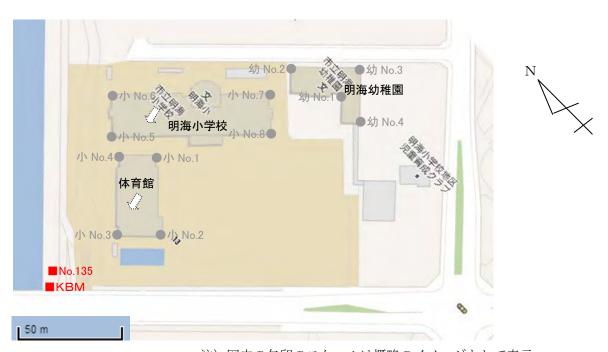
注)図中の矢印のスケールは概略のイメージとして表示 図-2.1 (3) 各棟の沈下傾斜の概要

相対沈下量は、支持杭(校舎棟)に比べ摩擦杭(屋内運動場棟、武道場棟)で大きくなる傾向を示す。傾斜角も 供用において問題となる値ではないものの、摩擦杭で比較的に大きくなる傾向を示す。ただし、地震前の水準測量 との比較はなく、相対沈下量と傾斜角は全般的に小さく、地震による変位との判断は難しいところでもある。

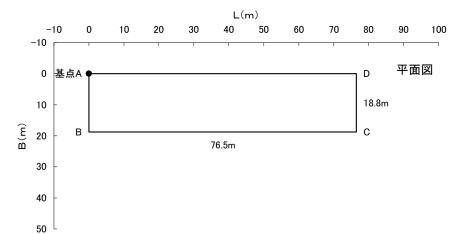
図-2.2(1) 相対沈下量と傾斜角 測定結果 (入船南小学校-校舎棟)

区間 傾斜角 A-B 0/1000 B-C 0/1000 C-D 0/1000 0/1000 D-A

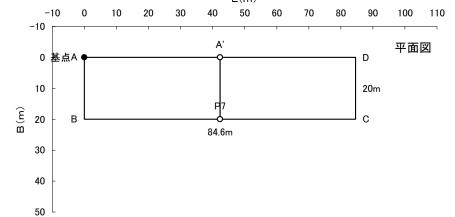
図-2.3(1) 相対沈下量と傾斜角 測定結果 (入船中学校-校舎棟)

区間	傾斜角
A-B	0.15/1000
B-P7	0.05/1000
P7-C	0.28/1000
C-D	0.15/1000
D-A'	0.19/1000
A'-A	0.19/1000
A'-P7	0.17/1000

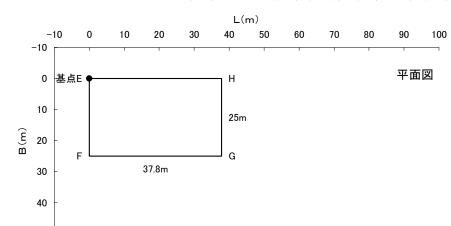
図-2.3(2) 相対沈下量と傾斜角 測定結果 (入船中学校-屋内運動場棟)

測点	測定高 (m)	相対沈下量 (mm)
Е	-0.527	0
F	-0.575	-48
G	-0.653	-126
Н	-0.566	-39

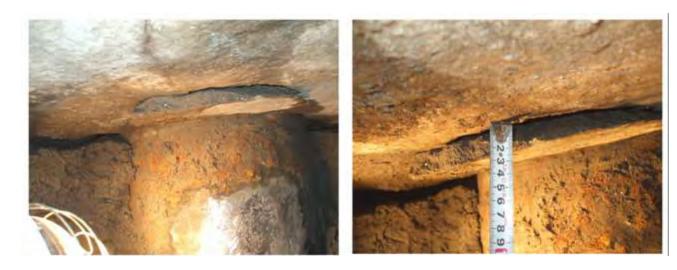
写真-2.2.2 杭頭周辺部の地盤の状況 (高洲小学校)

一方,杭周面に接するフーチング下端表面のコンクリートに,杭周に沿って三日月状の剥離が確認された(写真-2.2.2 参照)。剥離したコンクリートの厚さは2.5cm 程度であり,杭周に沿って40cm 程度の幅で三日月状に剥離し浮き上がっていた。フーチング下端表面の剥離であり,フーチング躯体や杭には問題ないものと判断された。

ここで、板状コンクリート塊は、杭頭部周辺地盤が液状化したことによりフーチング下端面より剥離脱落した「捨てコン」とも想定されるが、フーチング下端面と捨てコンとの付着が、地震力により切れるものか、また、分離した捨てコンが杭周面に沿って水平に落下するものかは疑問の残るところでもある。

なお、フーチング下端部における地盤との間には概ね $2\sim3$ cm 程度の「隙間」が確認された(写真-2.2.2参照、杭頭の左側の黒い帯部分)。
