建築WG 経過報告と今後の予定

経過報告

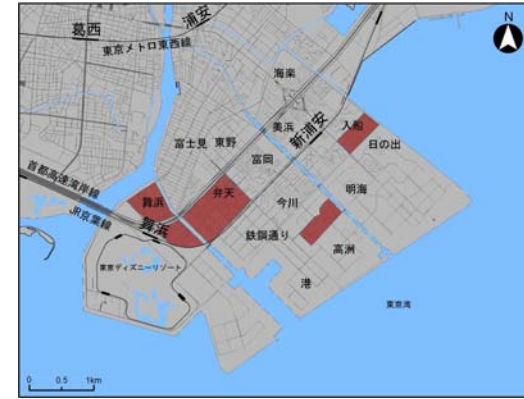
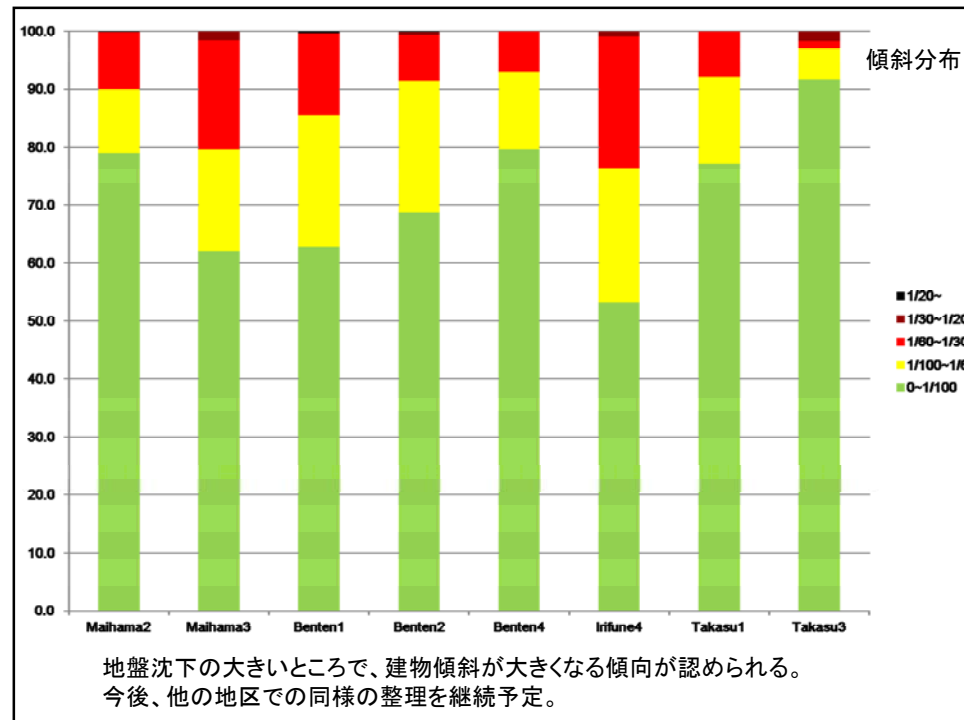
木造家屋の被害状況調査-2 (木造家屋の傾斜調査)

入船では、
50%程度が1/100以上傾斜、
24%程度が1/60以上傾斜

舞浜、弁天では、
30%程度が1/100以上傾斜、
10-15%程度が1/60以上傾斜

高洲では、
15%程度が1/100以上傾斜
5%程度が1/60以上傾斜

地区によって、傾斜被害の割合が異なる。今後、地盤条件との関係を詳細に検討。

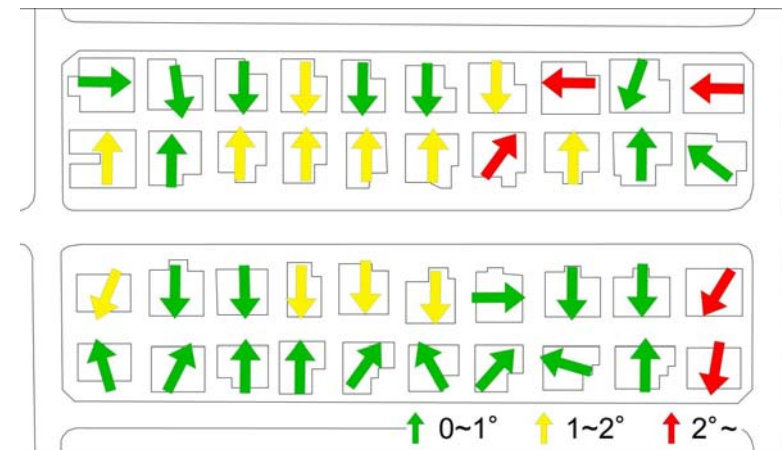
木造家屋の被害状況調査-3 (木造家屋の傾斜方向調査)

3Dレーザー測量及び家屋の傾斜方向調査から、多くの家屋が隣接建物方向(道路と反対側)に傾斜している傾向が認められる。

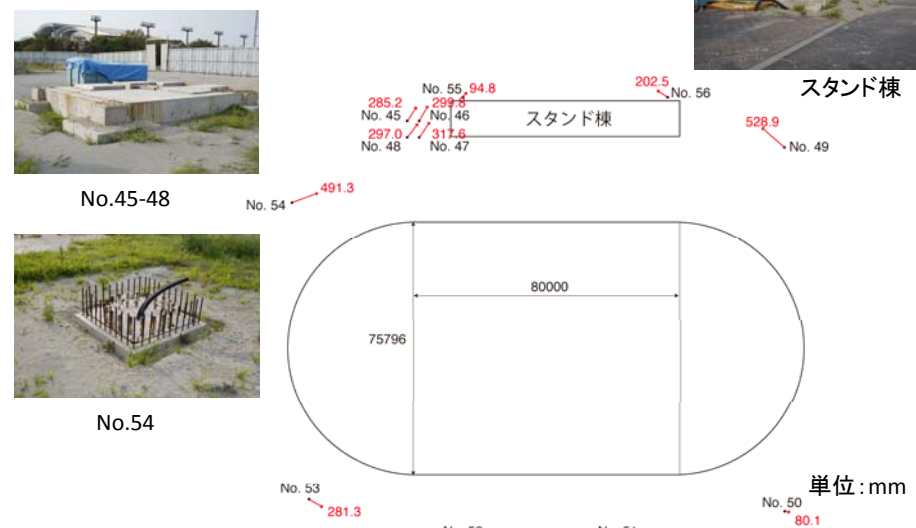
建設中の杭被害例(浦安市運動陸上競技場)

(赤の矢印が杭頭変位と変位方向を示す)

施工中で杭頭が基礎に繋がっていない杭および杭頭が基礎に繋がっている杭が地盤変形の影響で大きく移動し被害を受けている可能性が高い。今後、詳細調査を実施する予定。

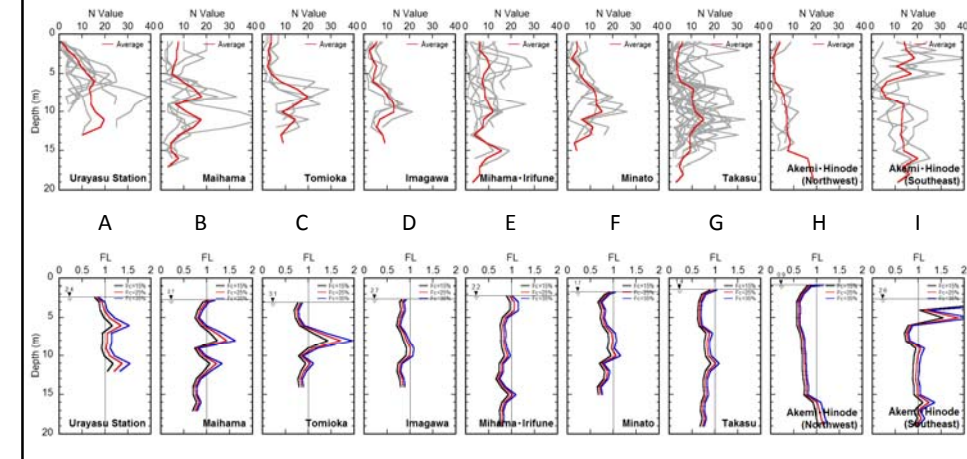
実測沈下量と推定沈下量の関係

今後、粒度特性のあるデータに対して、地盤沈下、建物被害との関係を含めて有効性を検討
