浦安市液状化対策技術検討調査

報告書

浦安市液状化対策技術検討調査委員会

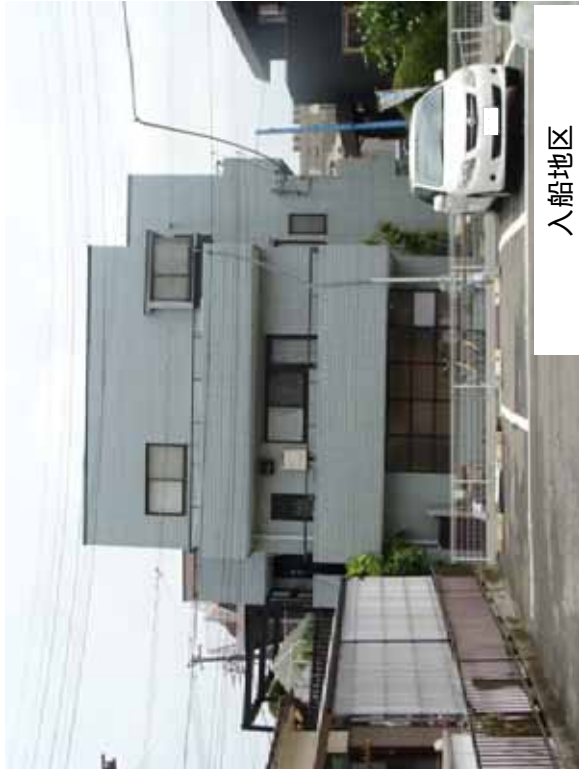
入船地区

中町、新町地区のアパート、戸建住宅などの小規模建築物は、液状化によって沈下・傾斜を起こしたほか、戸建住宅エリアでは宅地、区画道路などに多量の土砂が噴出するなど、大きな被害が発生した。（写真 1.2-1）

写真 1.2-1 小規模建築物・戸建住宅地区の被害¹⁾

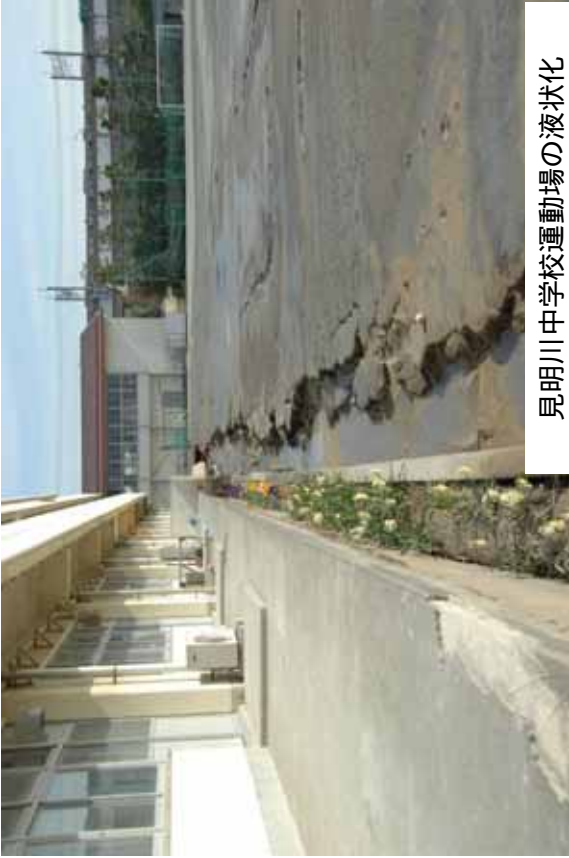
支持杭で支持された小・中学校の校舎などの大・中規模建築物では、建物本体には大きな損傷は発生しなかったものの、液状化による周辺地盤の沈下によって、出入口に段差が生じたほか、建物周辺で給排水管などのライフラインが切断されるなどの被害が生じた。また、運動場には大量の土砂が噴出した。（写真 1.2-2）

見明川中学校運動場の液状化

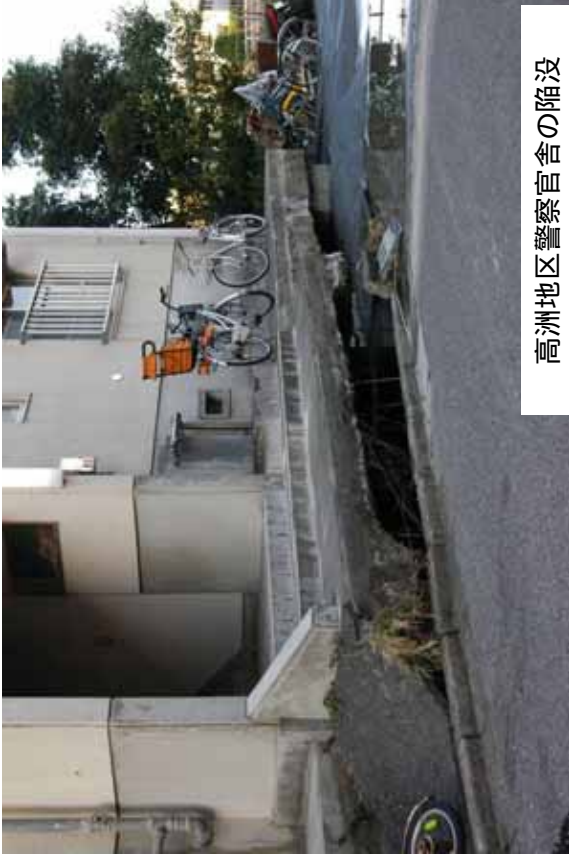
高洲地区警察官舎の陥没

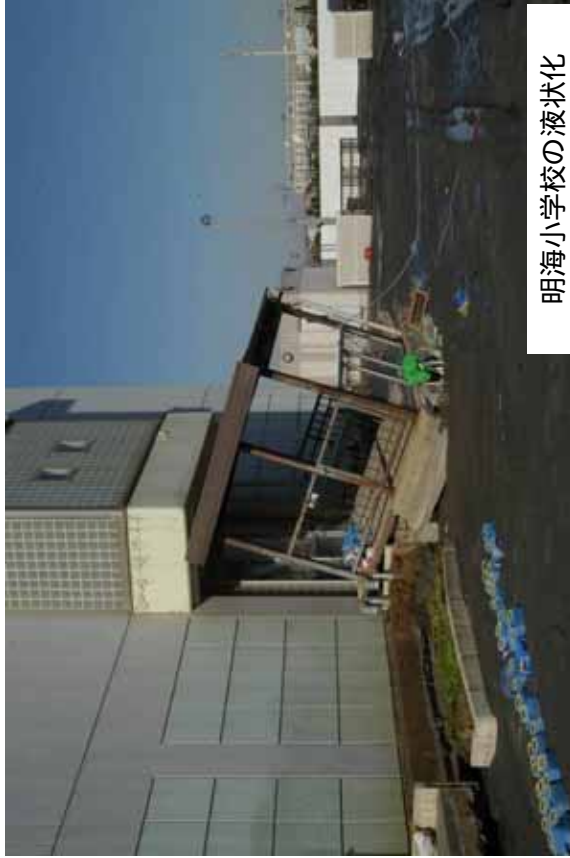
明海小学校の液状化

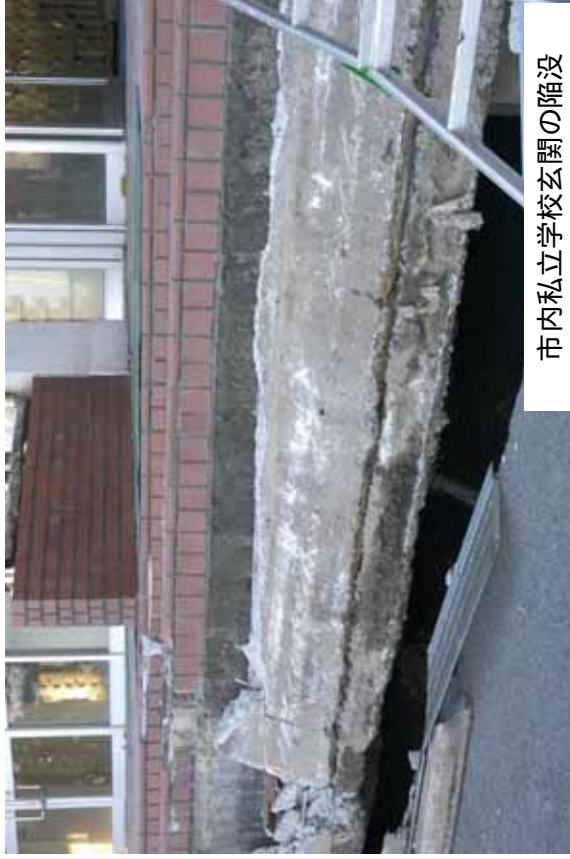
市内私立学校玄関の陥没

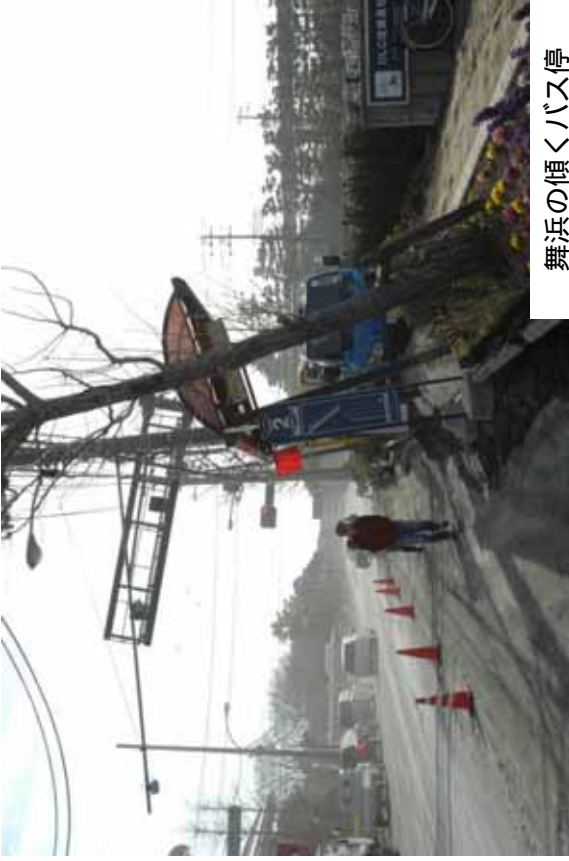
道路や公園内の通路については、液状化に伴い、舗装部に発生したひび割れ及び歩・車道の境界あるいは道路境界部から大量の土砂が噴出することによって通行障害が発生した。また、地震動と液状化の影響があいまって、道路の損壊や路面変状などの被害が随所で発生した。特に、著しく歩道部が盛り上がった箇所が発生した。しかしながら、道路の損傷による交通止めはなかった。また、公園内の通路や集合住宅の敷地内通路においても道路と同様の被害が発生した。（写真 1.2-3）

舞浜の傾くバス停

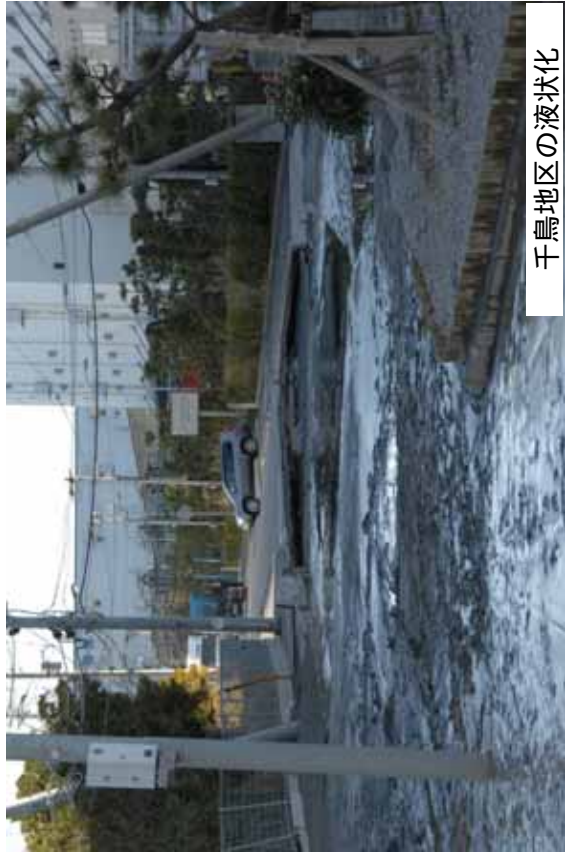
千鳥地区の液状化

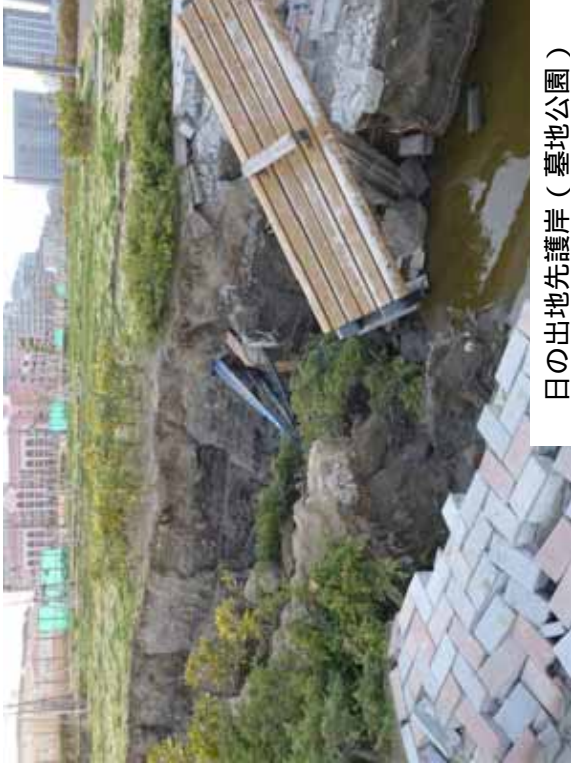
日の出地先護岸（墓地公園）

海岸護岸に隣接した公園では、液状化に伴う側方流動によって大きな陥没が発生した。また、耐震性貯水槽、マンホールなどの地下埋設物が浮き上がるなどの被害が発生した。（写真 1.2-4）

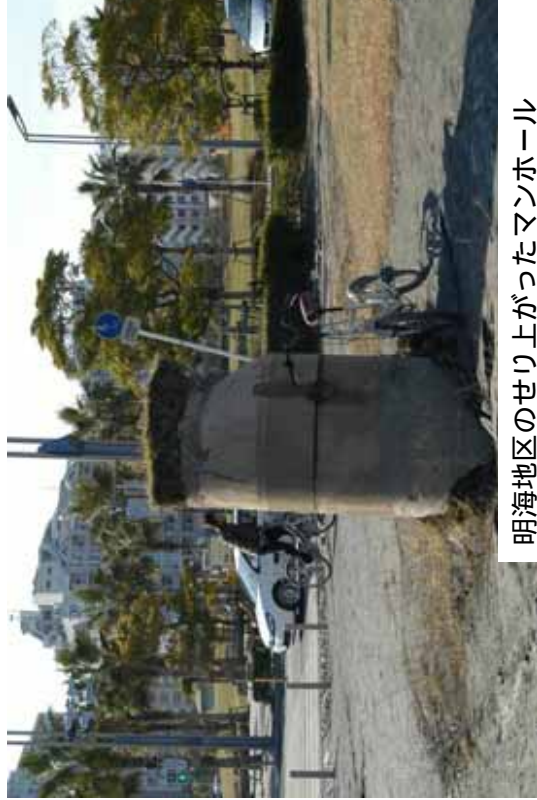
明海地区のせり上がったマンホール

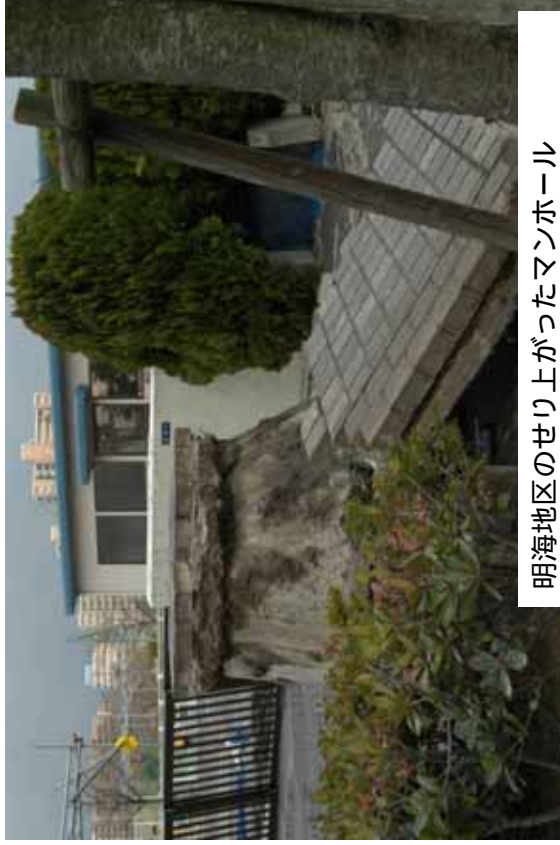
明海地区のせり上がったマンホール

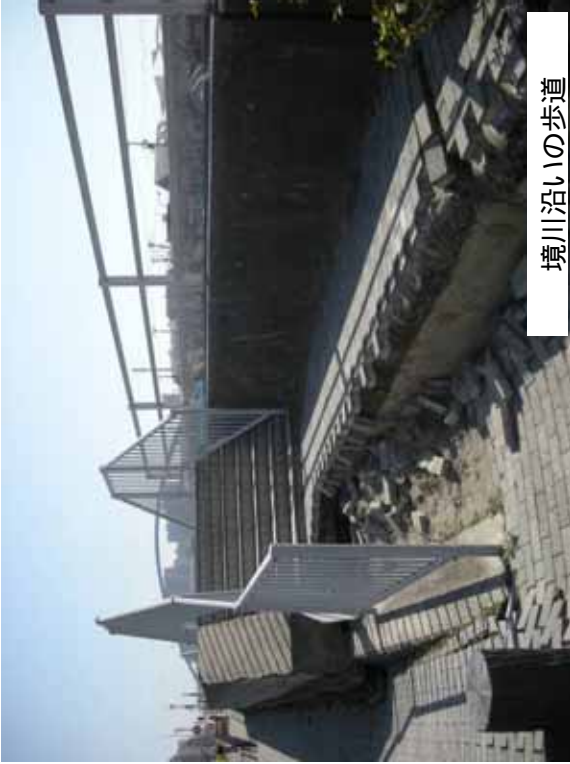
境川沿いの歩道

河川護岸の一部が、液状化によって川面側に移動したことによって、護岸頂部が傾斜したり、背後の道路が陥没するなどの被害が生じた。（写真 1.2-5）

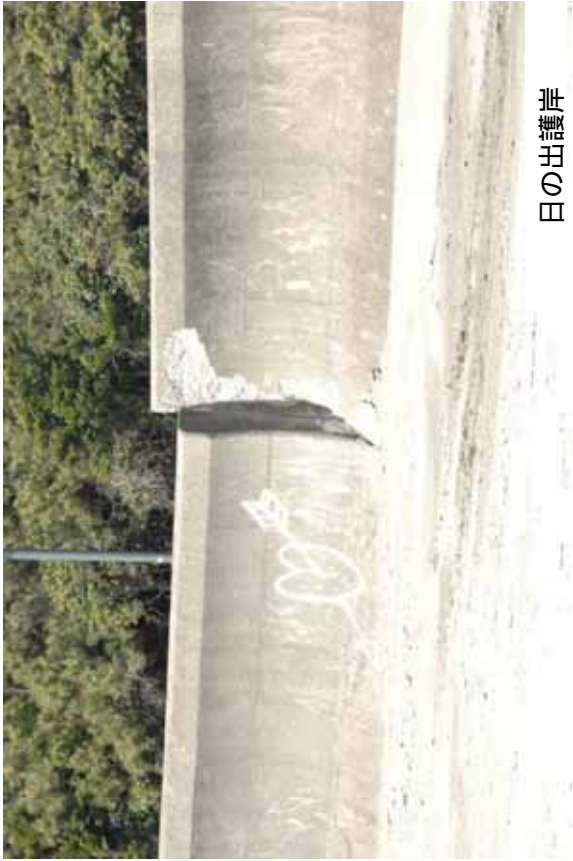
日の出護岸

海岸護岸は、液状化によって護岸頂部に段差が生じたり、側方流動によるエプロンの損傷などの被害が発生した。

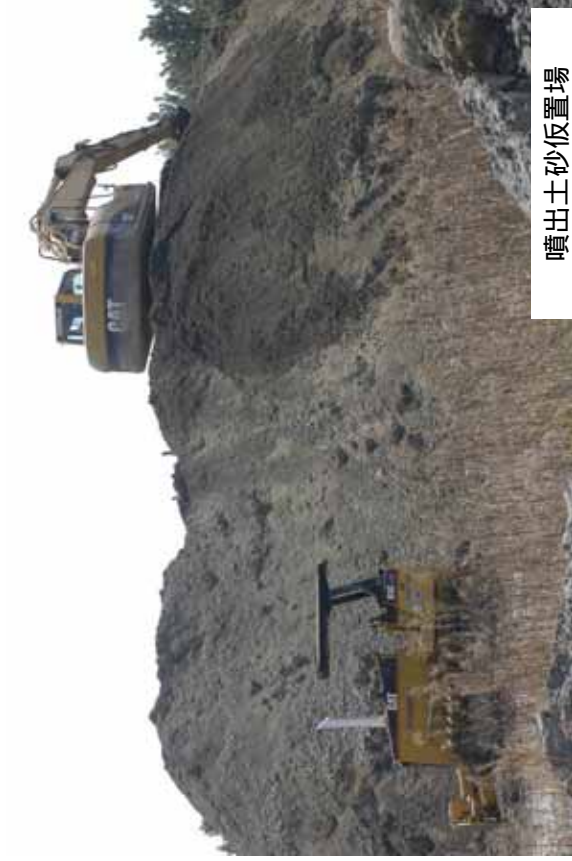
噴出土砂仮置場

今回の地震では液状化に伴う土砂の噴出（噴砂）の規模が非常に大きかったことも特徴のひとつである。液状化の発生により、道路をはじめ、公園や民有地など様々な場所で噴砂が発生し、その除去に相当の時間を要することとなった。噴砂は除去後、海岸沿いの市有地（未供用区分）2か所に運搬・集積した。その量は合計で約 7 万 5 千 m^3 となった。（写真 1.2-6）

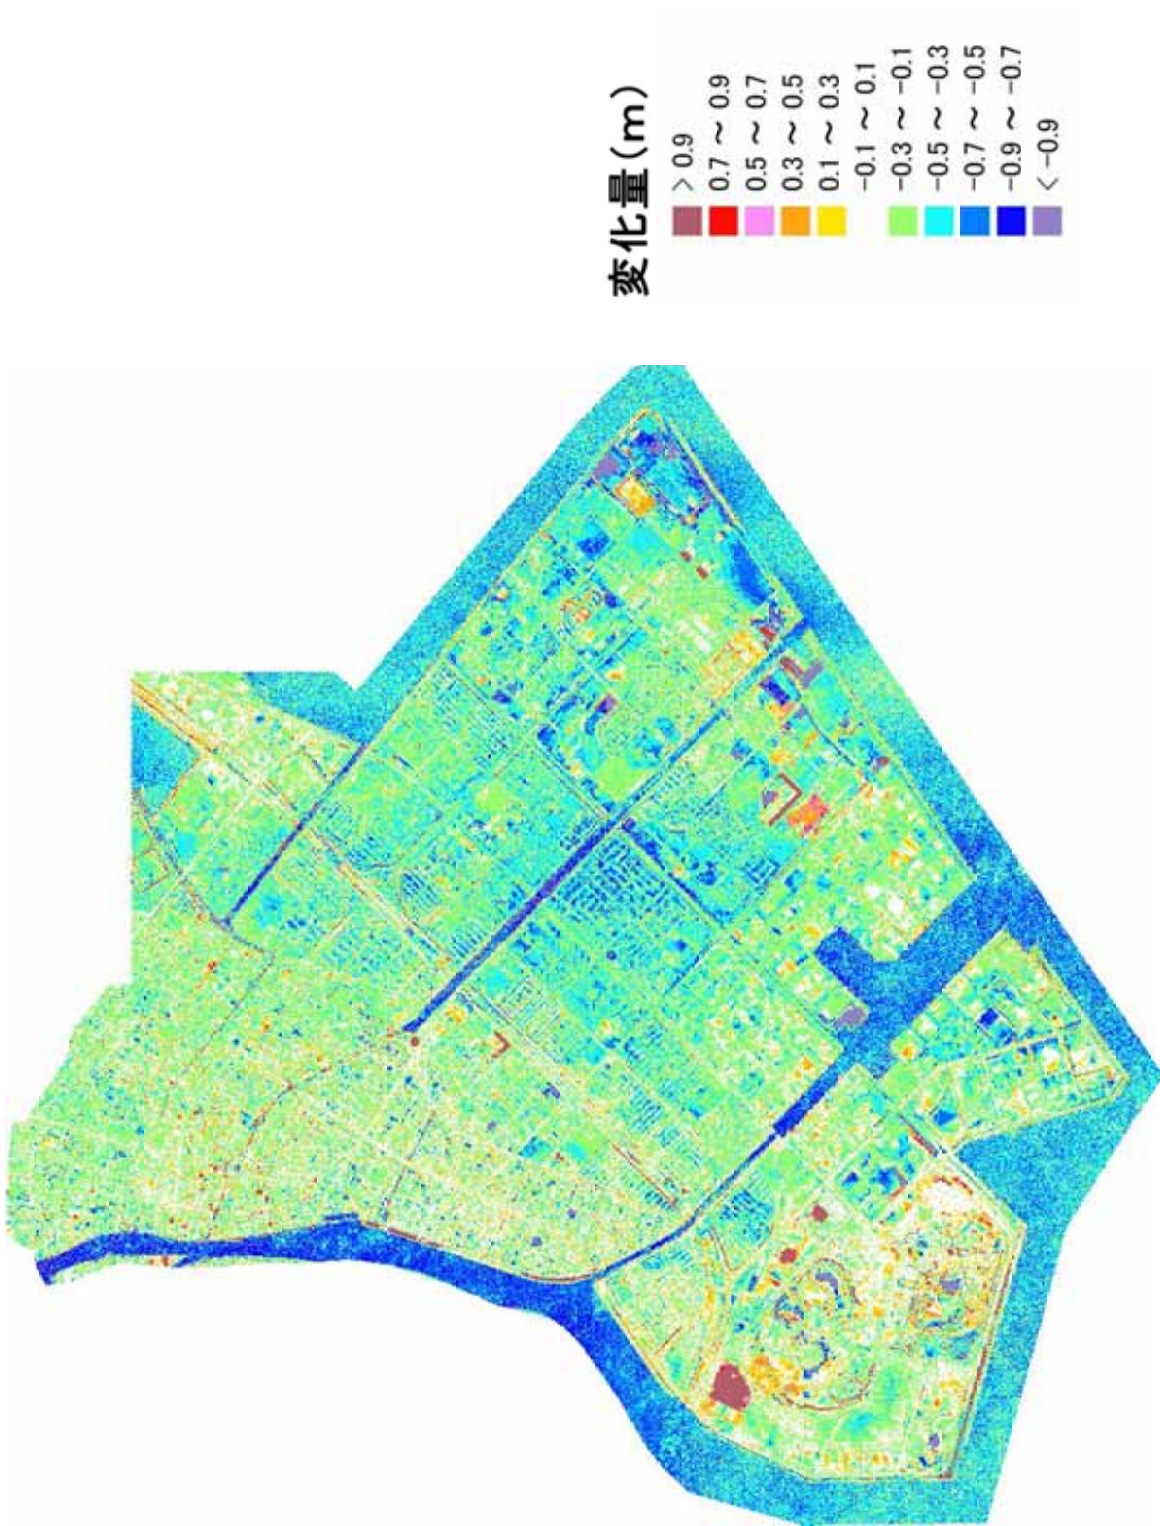
図 1.2-6 地震前後での地盤高変動量¹⁾

これによると、宅地では道路よりも宅地の方が沈下量が大きく、70cm～90cm 程度沈下している地区もある。
