# 第 編 公共土木施設の被害・液状化対策

## 第1章 公共土木施設の被害状況の整理・分析

平成 23 年 3 月 11 日 14 時 46 分に発生した東北地方太平洋沖地震（マグニチュード 9.0、浦安市：震度 5 強）および約 29 分後の余震（マグニチュード 7.7、震度 5 弱）により、1960 年代より 2 期にわたり埋立造成した中町、新町地区のほぼ全域において液状化現象が発生し、公共土木施設では道路施設や下水道施設、河川・海岸施設などの他、上水道や電気、ガス、通信などのライフライン施設が被害を受けた。なお、元町地区では液状化と見られる現象や液状化現象に起因すると認められる公共土木施設の被害は報告されていない。

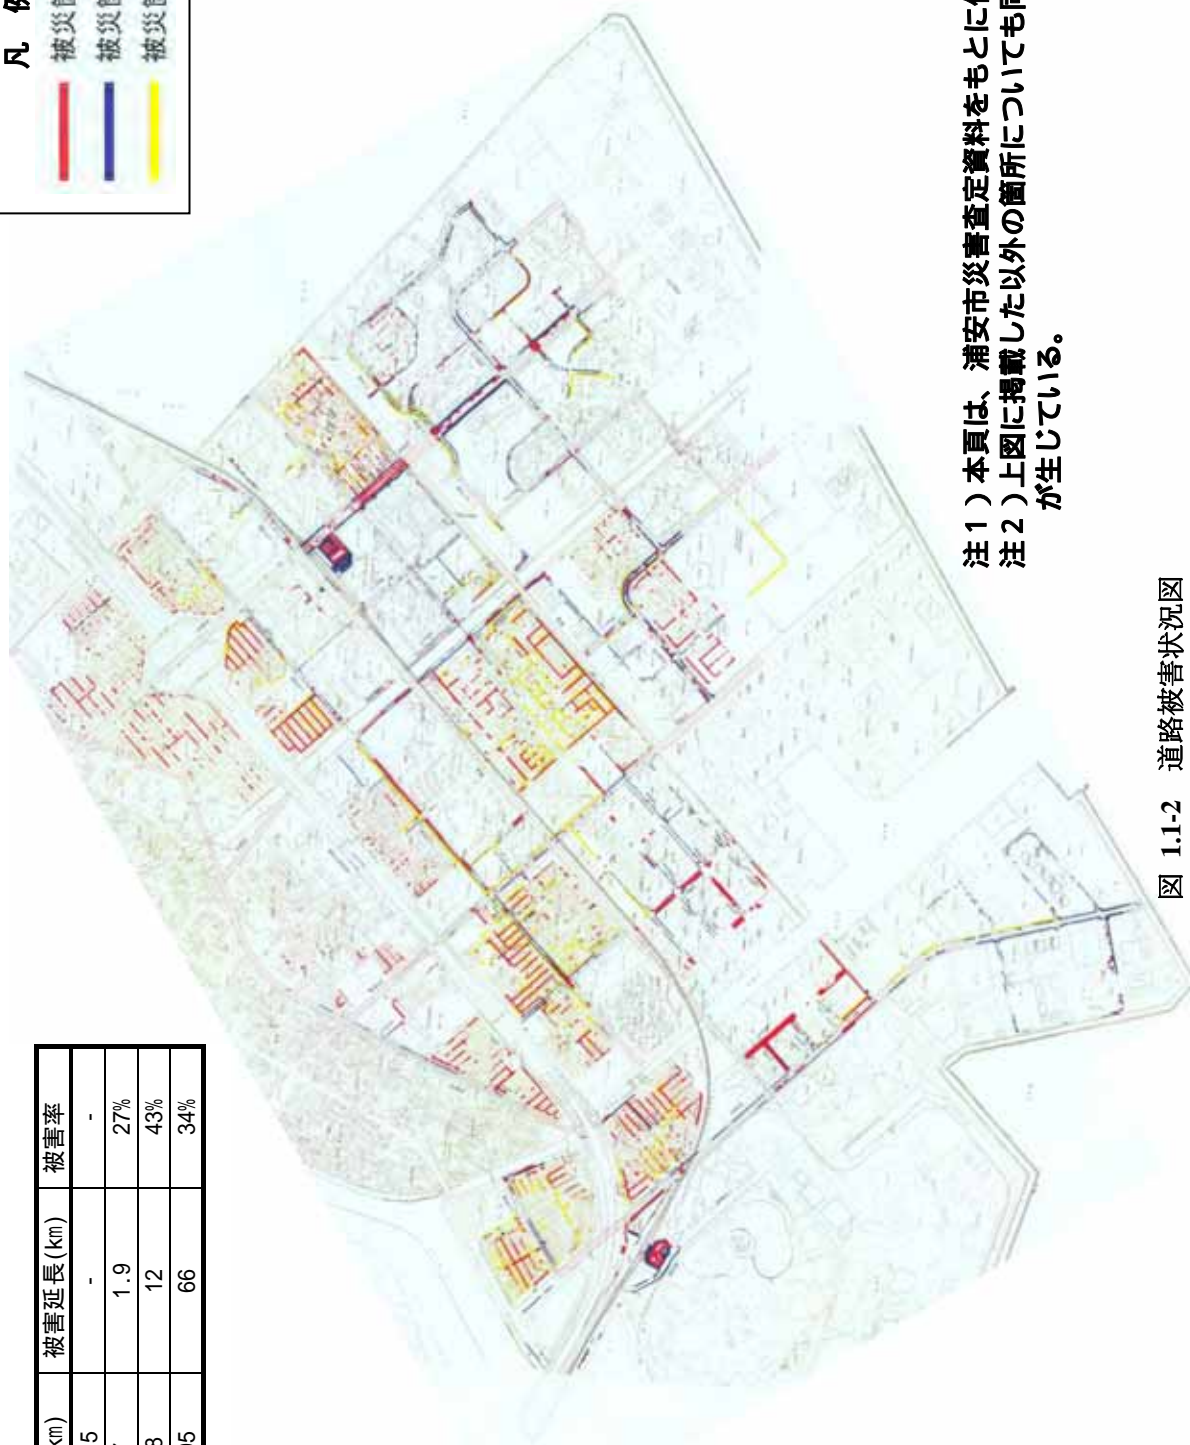
図 1.1-2 道路被害状況図

中町・新町地区の多くの車道部でアスファルト等舗装路面にひび割れ、隆起・沈下・波打ち、迫り上がり・陥没などの路面変状が生じ、これらの場所で土砂の噴出が目撃され、また、噴出の痕跡が認められた。場所によっては大量の土砂が堆積し、一時的に通行の障害となった。（資料 1 参照）

簡易なアスファルト舗装やインターロッキングブロック舗装など、車道に比べ構造が脆弱な歩道部では、隆起や沈下、変状などの損傷が大きく、マンホールなどの地下埋設物の浮上りも認められた。全般的な傾向として、歩道部は車道部に比べて損傷が著しかった。インターネットの映像等から噴砂・噴水を生じながら歩車道境界やインターロッキングブロックがゆっくりとズレたり波を打つ状況が捉えられている。（資料 1，資料 13 参照）

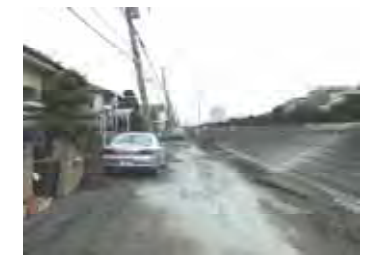
旧護岸の変状に伴う隆起  
4 6-77号線(今川)

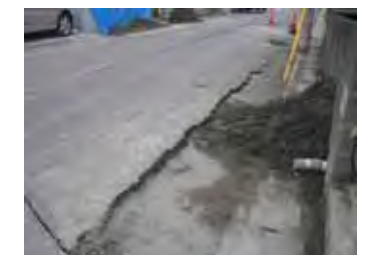
宅地の沈下に伴うひび割れ  
と噴砂  
6 5-12号線(美浜)

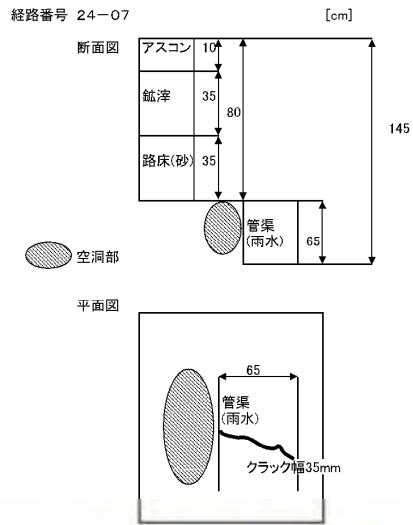
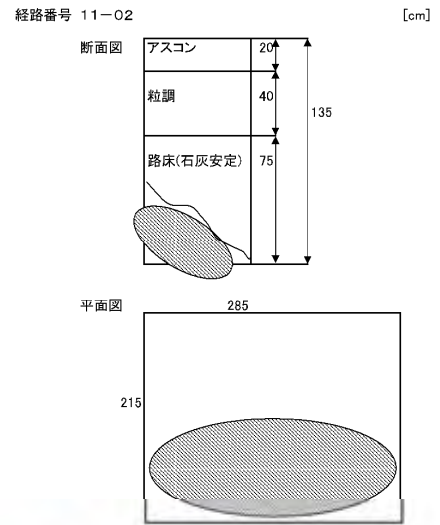
図 1.1-7 著しい空洞化のあった代表的な2箇所为例

空洞化調査の実施までの期間はパトロールを強化し、目視調査により道路のたわみやひび割れなど空洞が疑われる個所を開削し確認した（図 1.1-7）。空洞が確認された箇所は、直ちに碎石を充填し転圧した上、簡易舗装により仮復旧を行った。補修後は、一定の期間、経過観測した後、異常がないことを確認し舗装の復旧を行った。空洞調査実施後は、調査により空洞の確認された全ての箇所について同様の補修を行った。

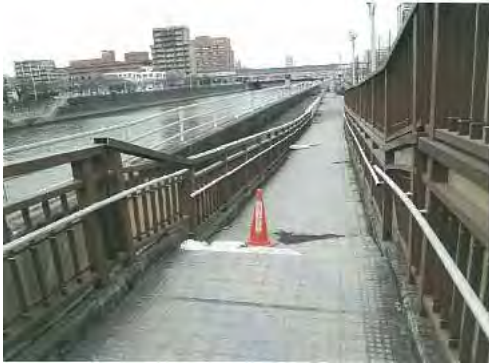
表 1.2-7 損傷状況（その3）

損傷パターン	沈下および横移動による損傷	橋台変位による損傷
損傷部位	c)斜路・階段・路面	橋台
対象橋梁名	境川わかしお歩道橋 無名橋（舞浜2） 入船歩道橋 無名橋（舞浜1） 高洲橋 見明川中央歩道橋 塩美橋	境川わかしお歩道橋 富岡立体 猫実川歩道橋
被害写真

<p>(境川わかしお歩道橋)</p>   <p>(入船歩道橋)</p>

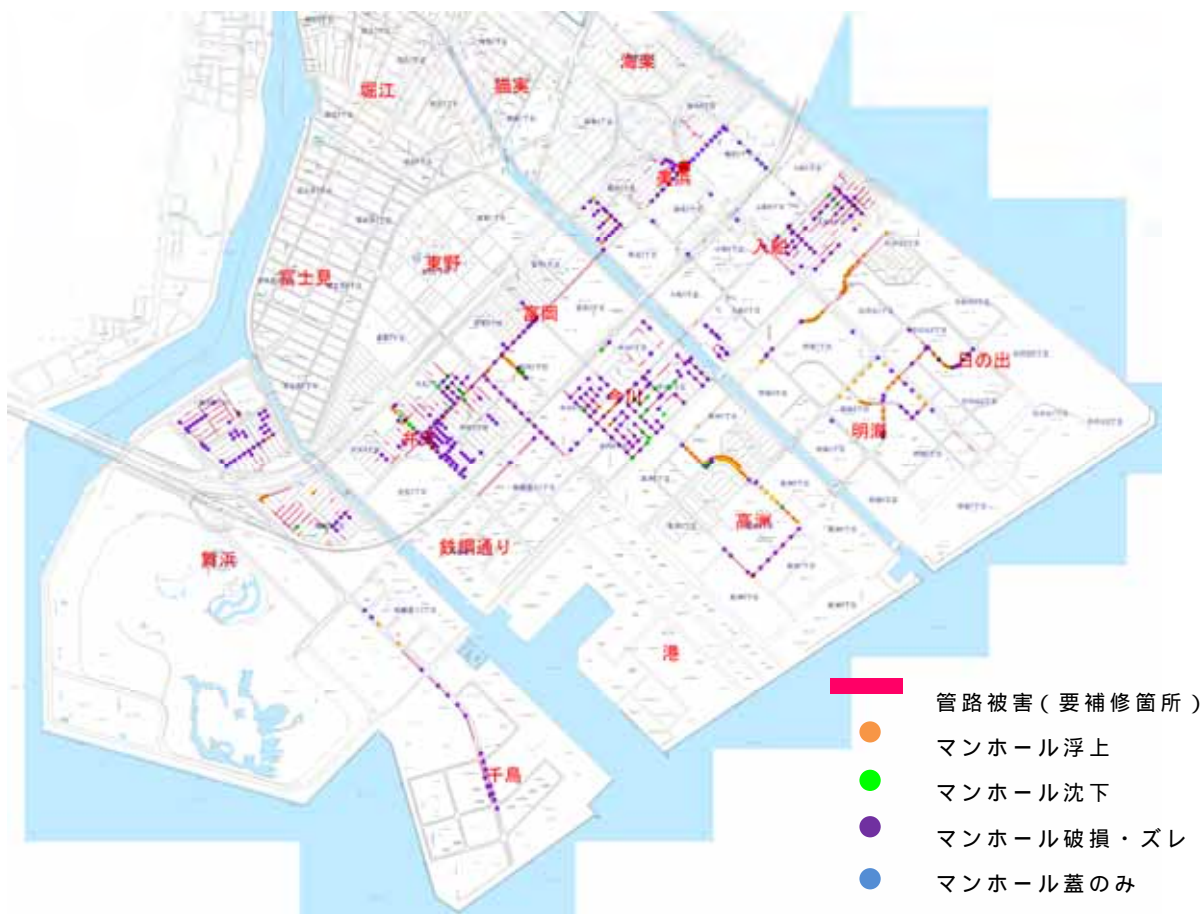
図 1.3-5 下水道施設の被害状況（汚水）

下水道施設（汚水）の被害は、元町地区には発生せず、中町・新町地域で発生した。管路の被害率は、中町地区 9 %、新町地区 2 % である。また、マンホールの被害率は、中町地区 5 %、新町地区 3 % である。なお、図 1.3-5 および図 1.3-6 の新町地区の一部は地盤の液状化対策が実施されていたエリアであるため、下水道施設（汚水・雨水）の被害は発生していない。

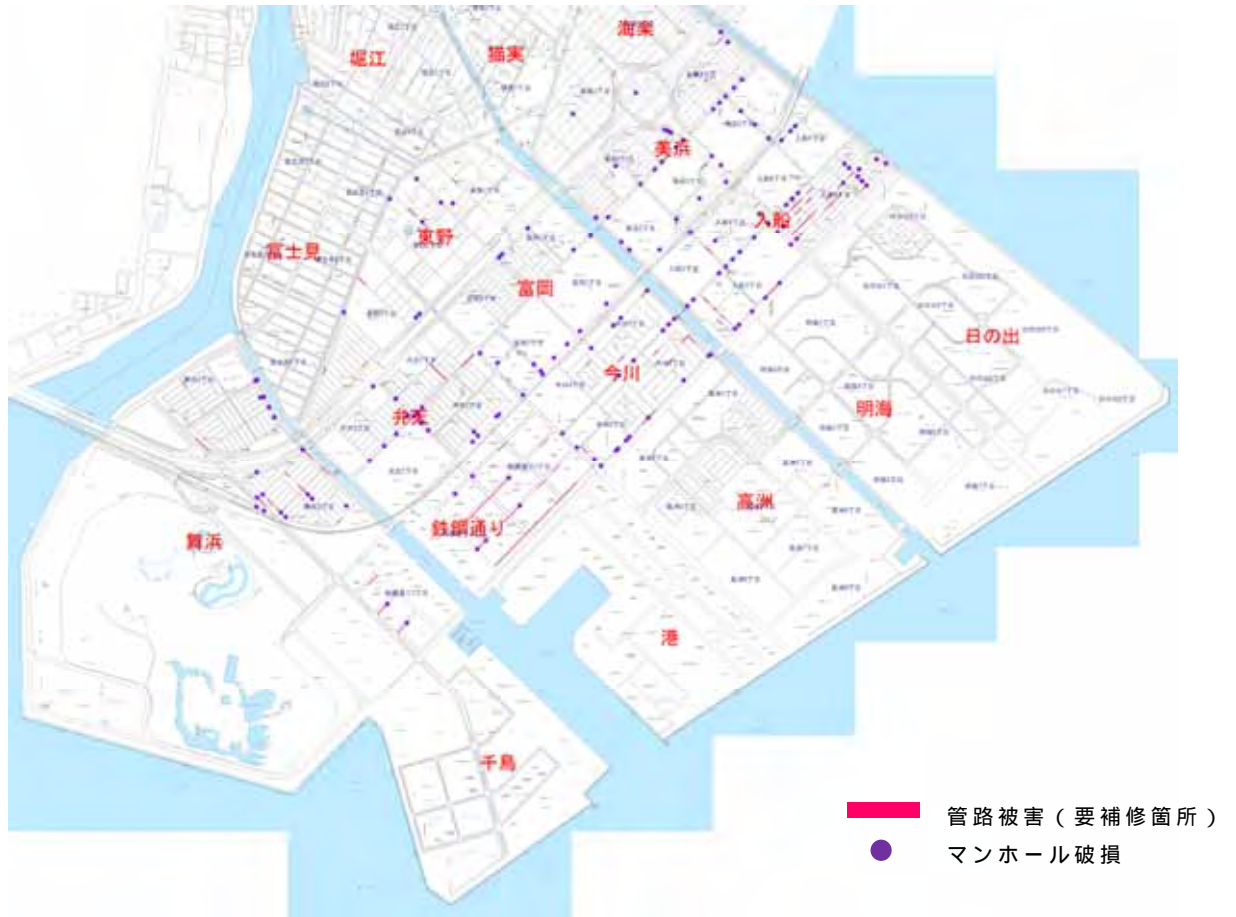
図 1.3-6 下水道施設の被害状況（雨水）

下水道（雨水）の被害は、中町に被害が発生し、新町は被害が軽微で機能障害を及ぼす被害が発生していなかったため調査を実施していない。また、杭の抜上がり分布図（図 1.3-7）に示す建築基礎杭の抜上がり量が大きく液状化が顕著であった地区（赤色、黄色および緑色の着色箇所）においては、中町地区は戸建住宅が多いため、下水道施設が多く布設されており、新町地区は集合住宅が多いことから、下水道施設が少なかったことが中町と新町の下水道施設の被害率に差が生じた要因のひとつと考えられる。

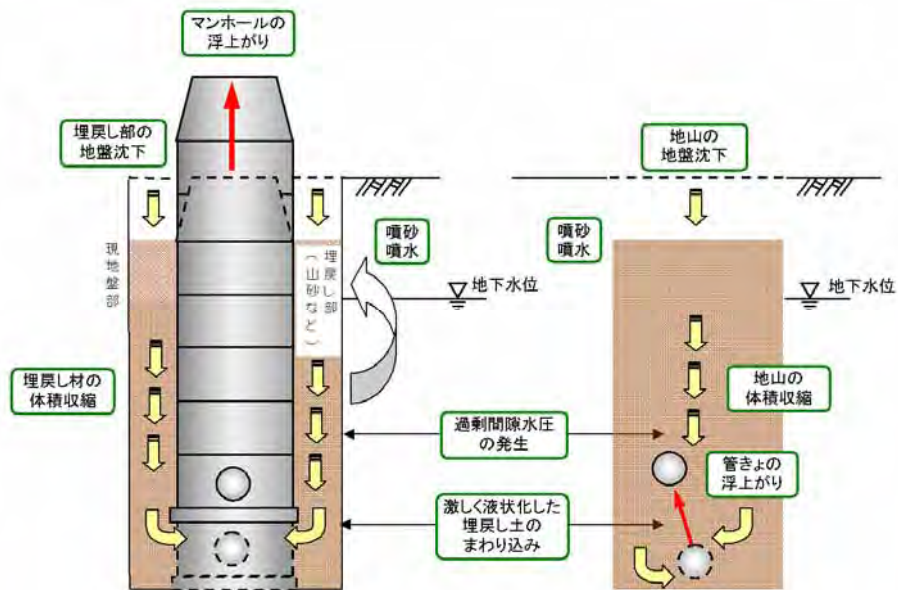
図 1.3-11 管きよおよびマンホールの液状化被害のイメージ

被害の原因は、液状化により地盤が泥水（土）状態となり、地盤の沈下および液状化した埋戻し土のまわり込みや地盤の相対変位により管路にたるみ等が生じ、さらにゆっくりと長い時間揺すられ続け、これに伴い継手ズレ、脱却および浸入水の被害が発生したものと考えられる。

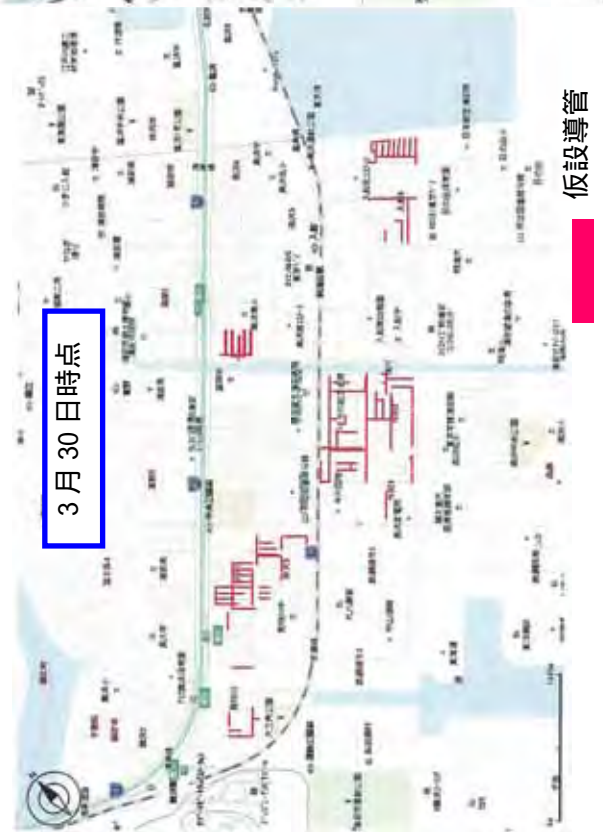
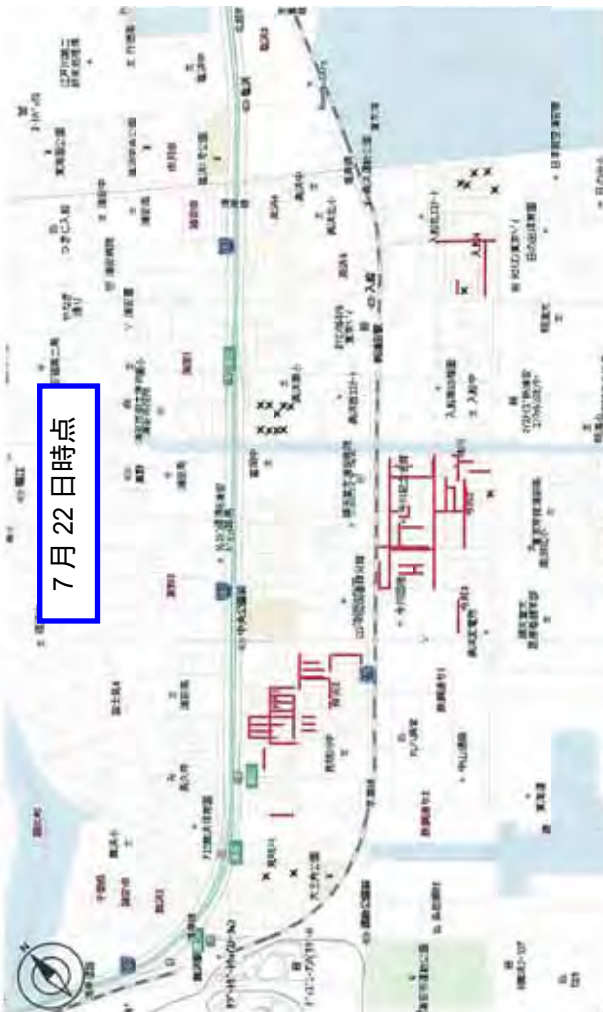
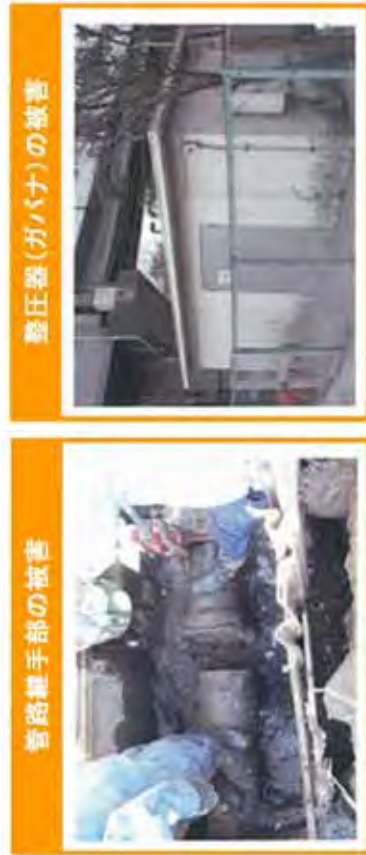
図 1.6-1 ガス施設の被害状況

地中に埋設されている導管では、主要導管である高圧管では被害が無かったものの、中圧管では継手部1箇所です裂損傷が、低圧管では継手抜け出し等の被害が18箇所発生している。中圧管被害は軽微であり、ガスの供給には支障はなかったが、低圧管では液状化による大きな被害が発生している。

埋設場所の地下水位が高く、また、地震に伴いFs層で液状化した土砂が低圧管の一部の損傷箇所から大量の水とともにガス管内に侵入し、約11kmの区間で供用不能となり、日最大8,631世帯への供給が停止した。

発災直後より現地調査を行い被害状況把握に務めたが、道路上に噴出した砂が厚く堆積しており、被災箇所の特特定は難航した。また、土砂撤去の合間を縫っての応急復旧対応となり復旧作業にも時間を要した。さらには、管自体には損傷はないものの、管内に侵入した土砂や水の除去に不測の時間を要した。復旧に当たっては、管内清掃を行うとともに約12kmの仮設配管を行うなどの緊急対応により、3月30日には全ての供給停止が解除された。

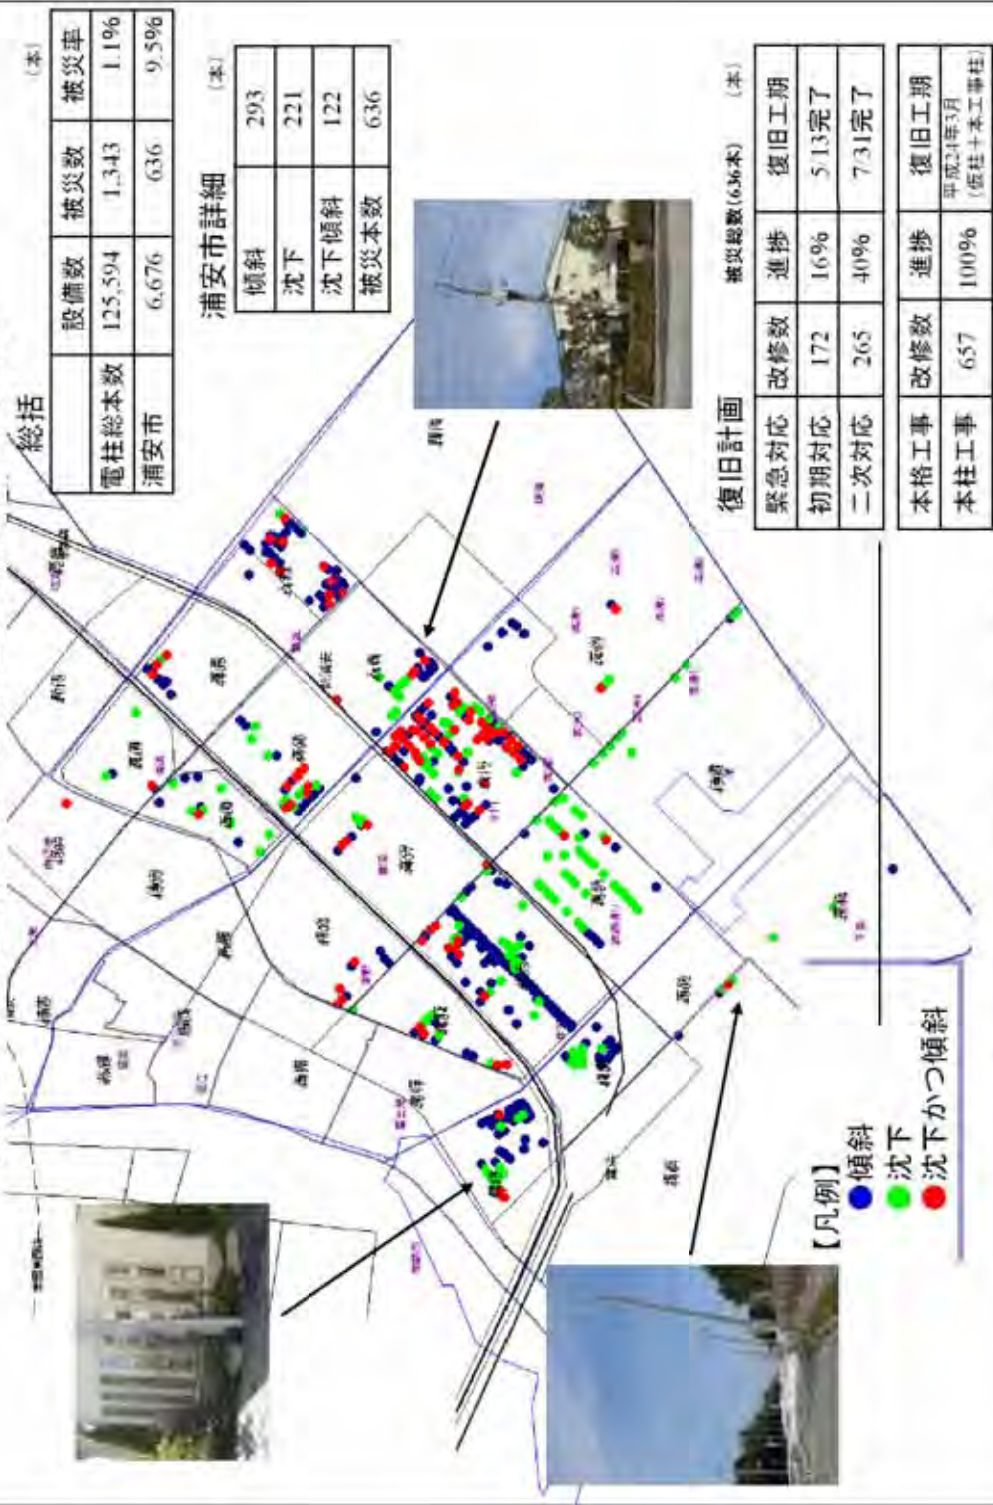
図 1.7-1 電柱の被害状況

今回の震災により多くの架空線設備が被害を受けたが、停電に至ったものは地中ケーブル損傷など地中設備に集中した。

架空線については、被害損傷の大きい箇所から仮電柱の設置等により公衆安全の確保を実施し、停電には至らなかった。

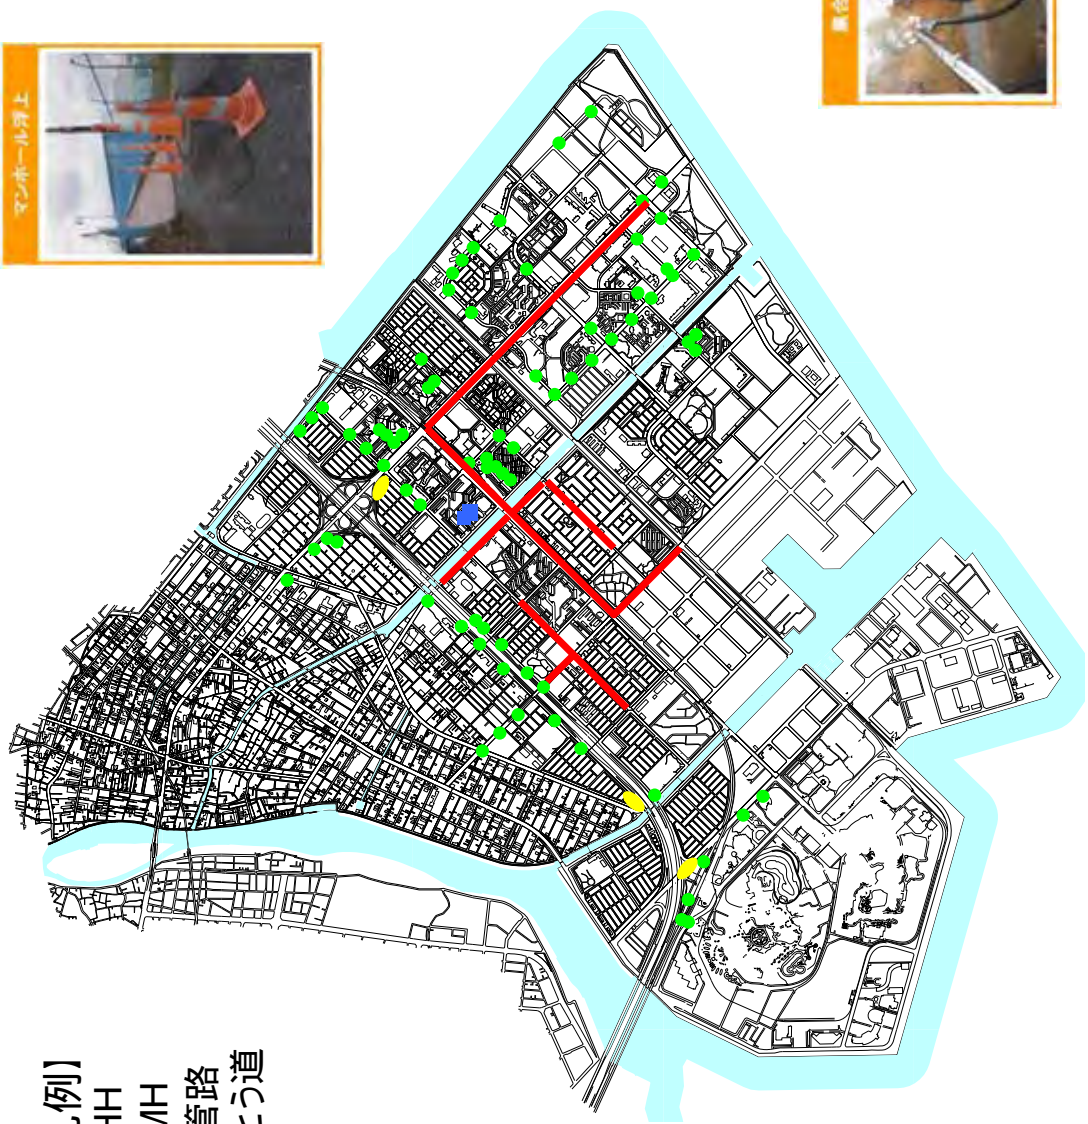
図 1.8-2 NTT 東所有埋設設備被災状況

新町の明海、日の出地区の地中設備では、配管がマンホールの接続部で損傷した他、マンホールも首部、本体、ダクト部でクラック等が発生し、これに伴いマンホール内への土砂流入も一部で発生している。

施設数	被災数
地下管路(スハソ)	76	27
マンホール(箇所)	200	170
とう道(箇所)	8	3

地中設備については、被災状況の確認後、土砂撤去や安全確認等の対応を行い、主要な施設や損傷の大きなものから順次施設の安全確認等の対応を行い通信機能は確保された。

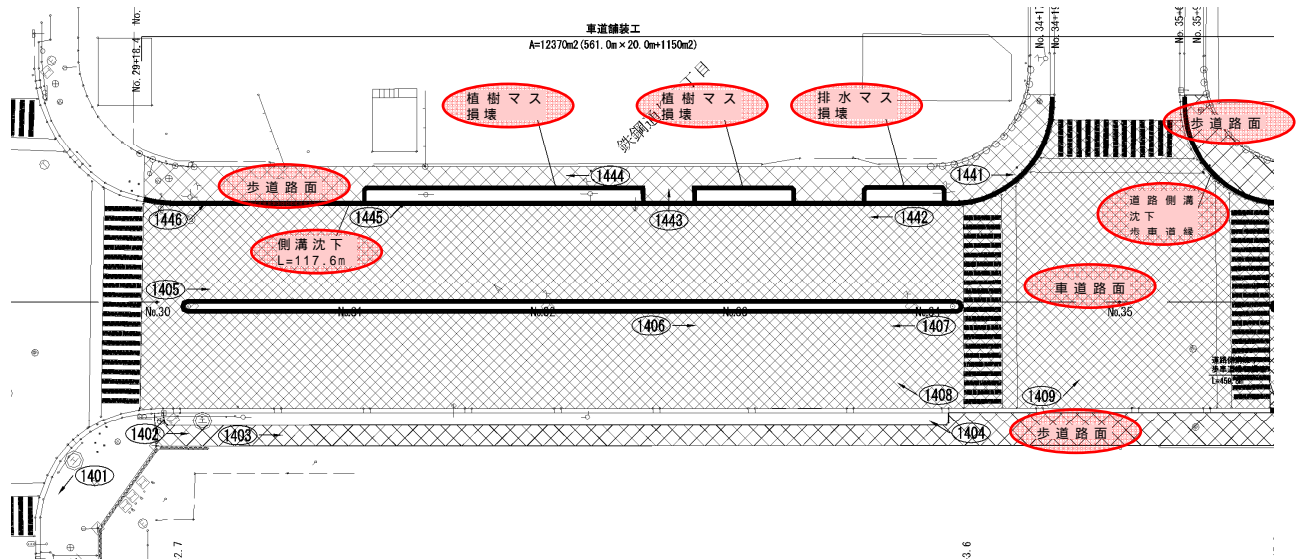
図 1-5 幹線 6 号被害状況図

液状化現象に伴い、A S 舗装の隆起、沈下、ひび割れが発生し、車道面との地盤高は最大 1 m の差が生じた。また、噴出した土砂が路面を覆った場所は、歩行者の通行が阻害された。

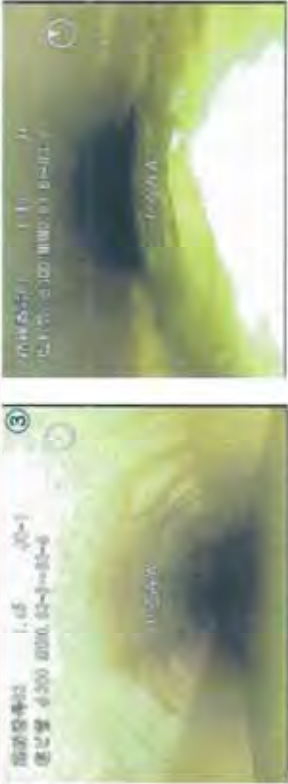
損傷部位	損傷パターン	被害写真
① 管路	<p>たるみ・蛇行</p> <ul style="list-style-type: none"> <li>・管路の上下方向のたるみや水平方向の蛇行が発生</li> </ul>

<p>たるみ 日の出 2-3 (43)</p> <p>たるみ 日の出 1 2-6 (54)</p>
② 管路	<p>破損・クラック・変形</p> <ul style="list-style-type: none"> <li>・管の継手部のふつかり現象による損傷。</li> <li>・マンホールとの接続部（管口）が損傷</li> <li>・取付管接続部の損傷</li> </ul>

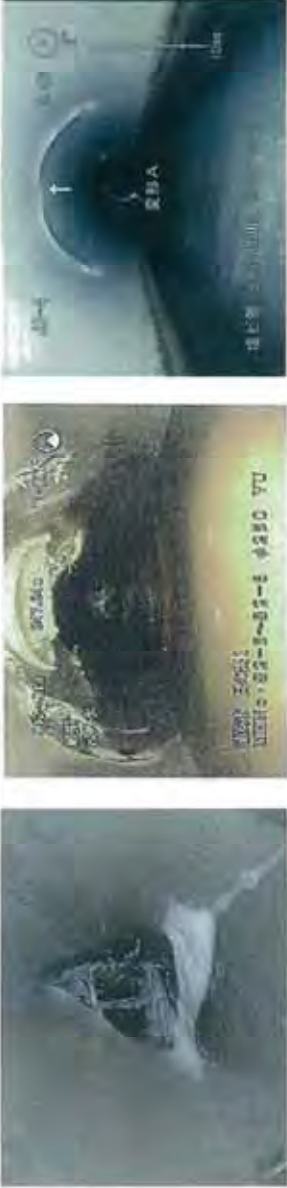
<p>破損 日の出 3-7 (51)</p> <p>破損 日の出 1 1-4 (17)</p> <p>変形 明海 2 1-2 (40)</p>
③ 管路	<p>継手ズレ・脱却・浸入水</p> <ul style="list-style-type: none"> <li>・継手ズレや脱却が発生</li> <li>・マンホール接続部の継手が損傷</li> <li>・継手の損傷箇所から地下水が侵入</li> </ul>

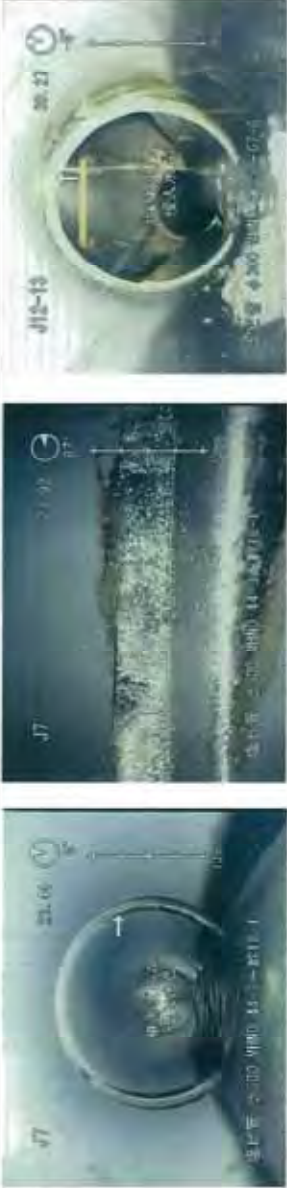
<p>継手ズレ 明海 3 1-6 (33)</p> <p>継手ズレ 明海 3 1-6 (33)</p> <p>浸入水 明海 2 3-4 (80)</p>

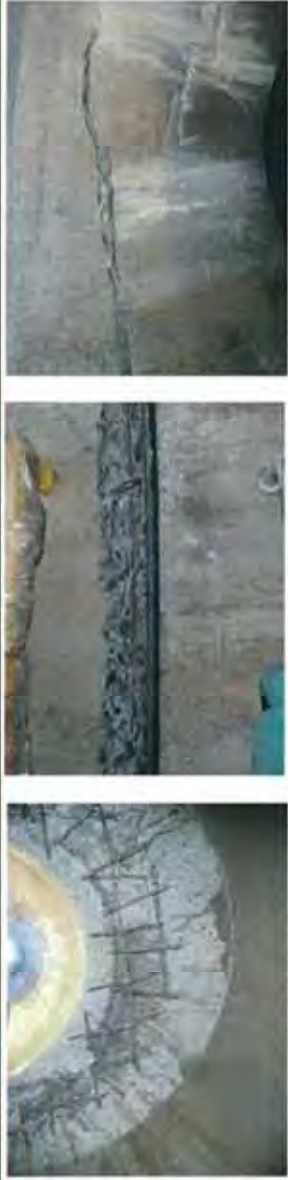
損傷部位	損傷パターン	被害写真
④ マンホール	破損・クラック ・マンホールプロブロックの継手 部周辺が損傷。

<p>破損 第1処理分区第1幹線 9-1 (M024) 破損 第1処理分区第1幹線 6-4 (2) クラック 第1処理分区第1幹線 6-4 (3)</p>
⑤ マンホール	躯体ズレ ・マンホールプロブロックの継手 部において躯体のズレが 発生

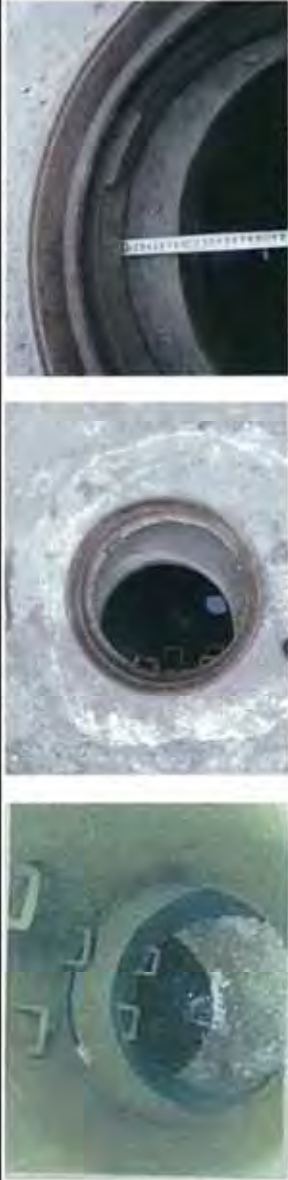
<p>躯体ズレ 浦安市 躯体ズレ 高洲2 2-4 (C-61) 躯体ズレ 高洲2 2-4 (C-72)</p>

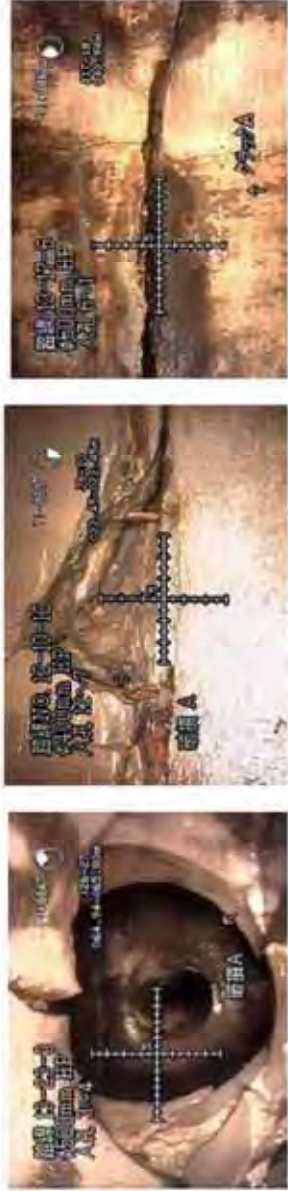
<p>破損 鉄鋼 MH13-23-03～MH13-23-04</p> <p>破損 鉄鋼 MH12-10-12～MH12-10-07</p> <p>クラック 鉄鋼 MH13-17-06～MH13-22-01</p>
③ 管路	<p>継手ズレ・脱却・浸入水</p> <ul style="list-style-type: none"> <li>・継手ズレが発生</li> <li>・継手の損傷箇所から地下水が侵入</li> </ul>

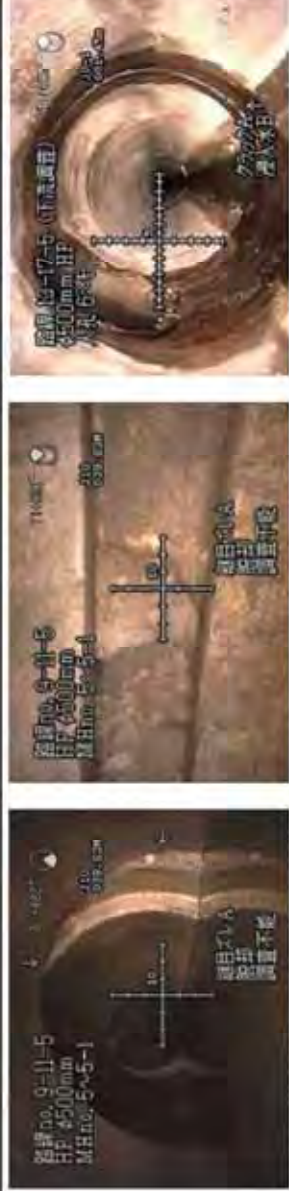
<p>継手ズレ 入船第1 MH09-11-05～MH09-11-05-1</p> <p>継手ズレ 入船第1 MH09-11-05～MH09-11-05-1</p> <p>浸入水 鉄鋼 MH13-17-05～MH13-17-06</p>

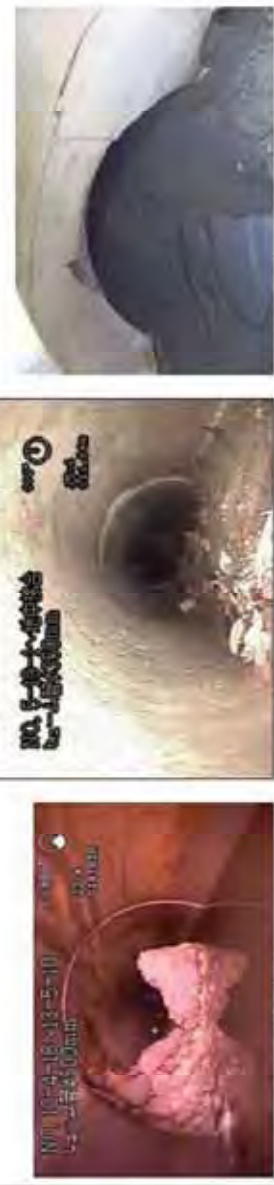
損傷部位	損傷パターン	写 真
④ マンホール	破損・クラック ・マンホールブロックの継手付近が損傷	  <p>破損 舞浜第 3 MH12-23-25</p> <p>破損 舞浜第 3 MH12-23-25</p> <p>クラック 入船第 1 MH9-5-7</p>
⑤ 管路・マンホール	土砂流入 ・管路、マンホール、ます、取付管の継手部から土砂流入 ・宅内排水管からも土砂が流入 ・土砂の流入により管内が閉塞

<p>管路 土砂流入 今川第 2 MH13-04-18~MH13-05-10</p> <p>管路 土砂流入 東野第 1 MH08-01-13~MH08-01-10</p> <p>マンホール 土砂流入 美浜第 1 MH5-25-10</p>

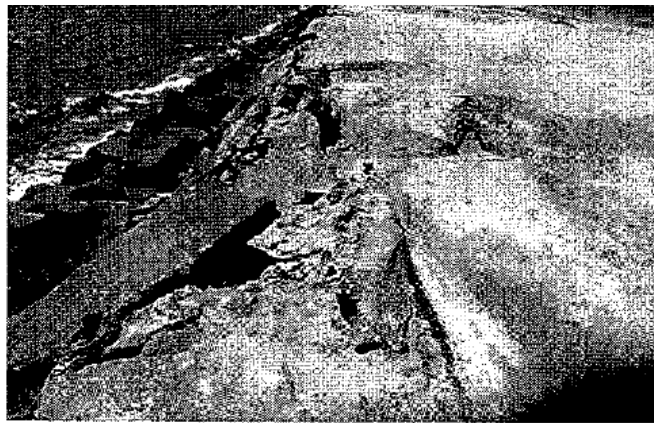
図5-1 浦安護岸(日の出)(1)における側方流動による被災

- ① 液状化に伴う側方流動により護岸本体が海側へ変位し、天端および背後地の沈下、エプロンの損傷が生じている（浦安護岸(日の出)(1)）。
- ② 被災の程度は比較的軽微なものが多く、構造物の倒壊といった致命的な被災は見られなかった。

(c) Damage at the edge of the apron - a view to the west
