『浦安市液状化対策技術検討調査委員会』 第一回委員会

(Ⅱ-1) 公共土木施設の被害状況

平成 23 年 7 月 22 日

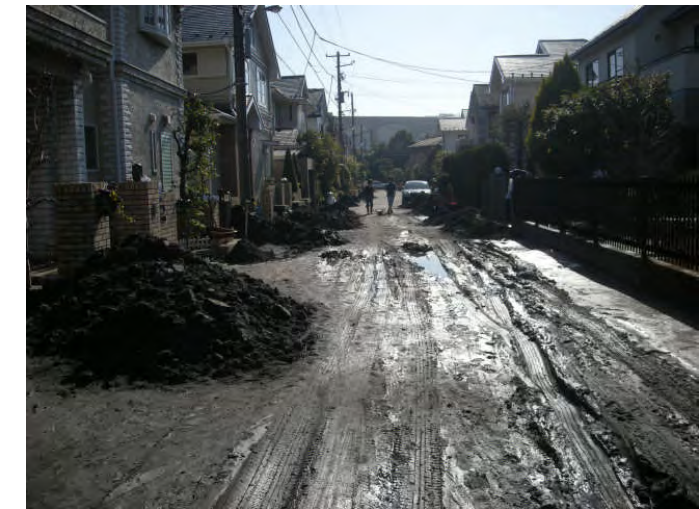
道路被害大（被災程度例）

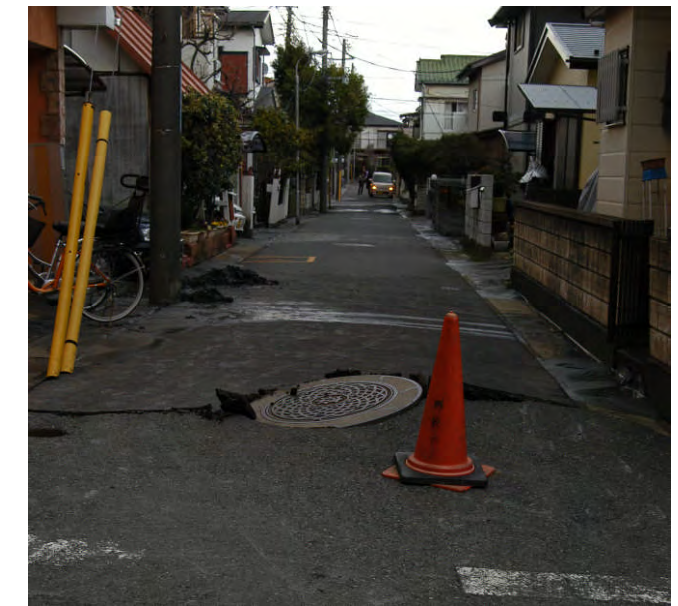
道路被害中（被災程度例）

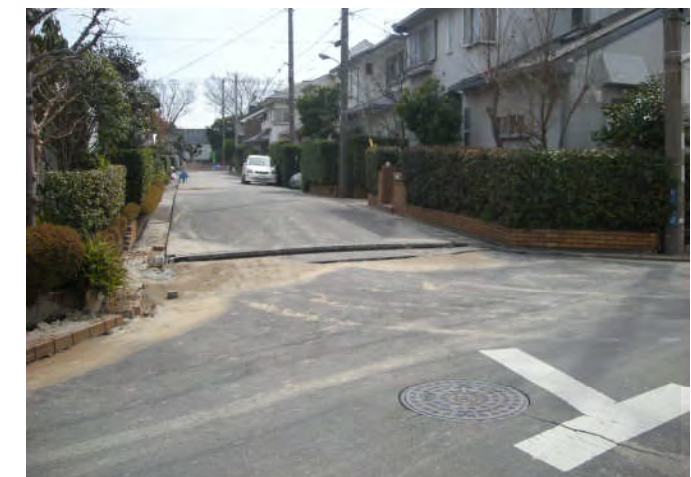
道路被害小（被災程度例）

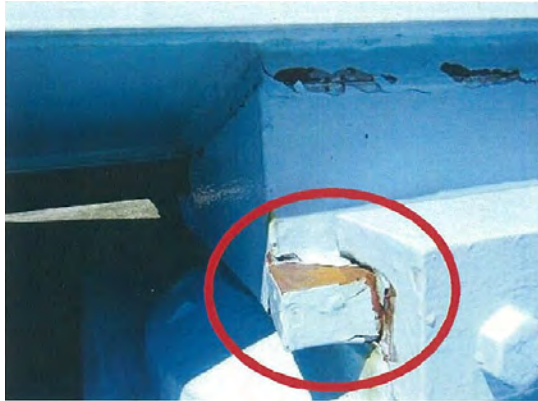
<p>(境わかしお歩道橋)</p>

損傷部位	損傷内容	写 真		
①支承・沓座モルタル	支承ストッパーが損傷 沓座モルタルの損傷

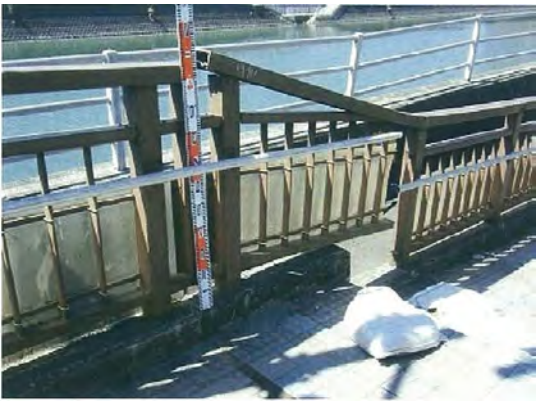
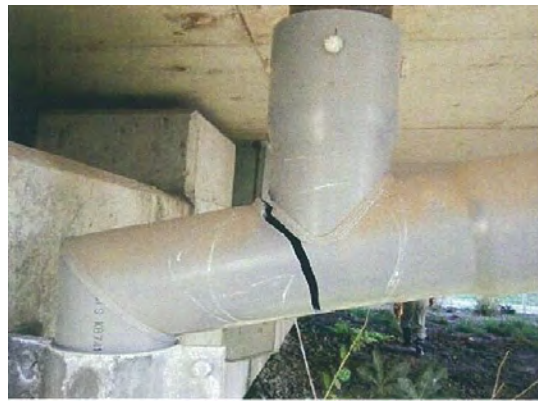
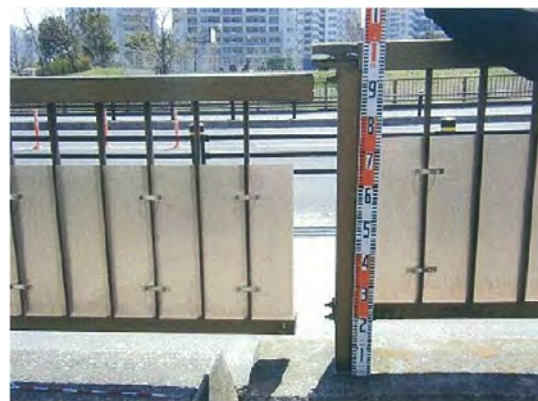
<p>(入船歩道橋)</p>
②高欄・地覆 排水装置	沈下および横移動による 損傷

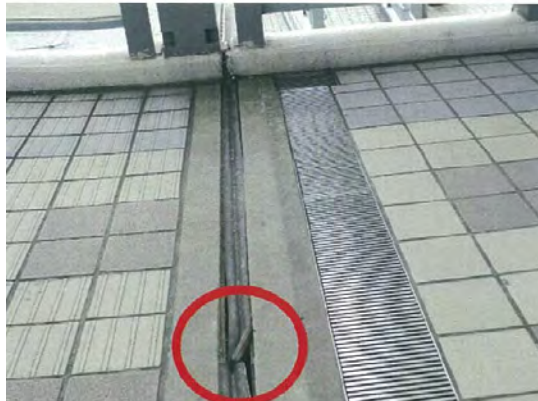
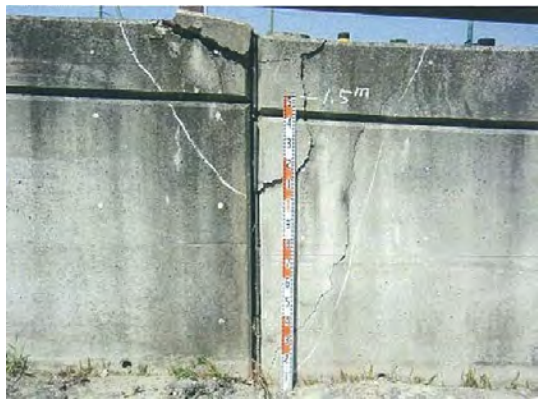
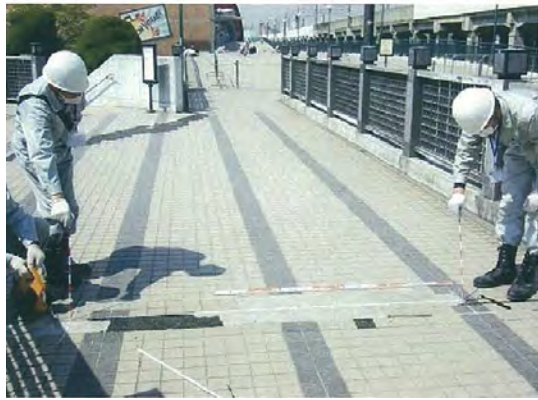
<p>(高洲橋)</p>
③伸縮装置・目地 タイル	沈下および横移動による 損傷

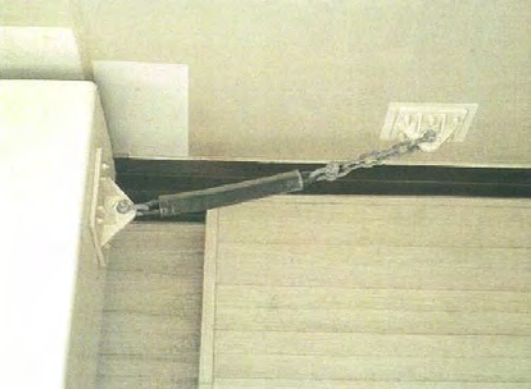
<p>(入船歩道橋)</p>
⑤橋台	ウイングにある亀裂が拡大

損傷部位	損傷内容	写 真
④落橋防止構造	上部工が移動し落橋防止構造が作動

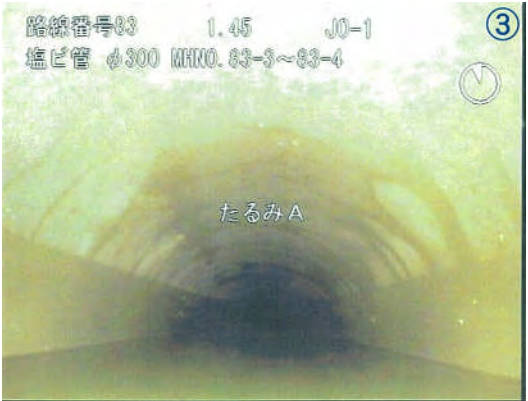
<p>たるみ 日の出1 2-3 (43)</p>

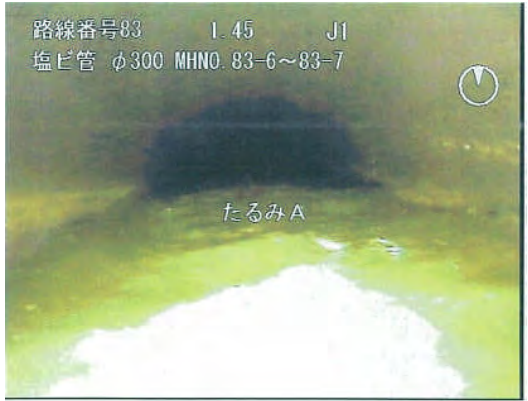
<p>たるみ 日の出1 2-6 (54)</p>

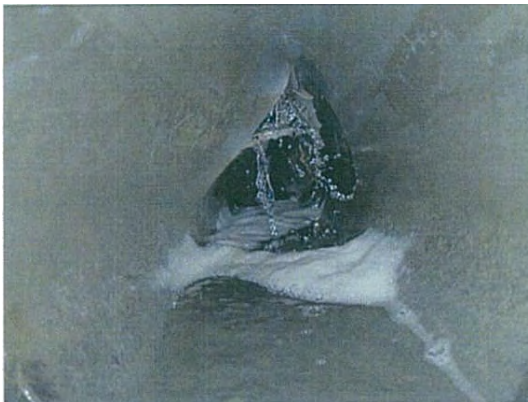
<p>破損 日の出3 3-7 (51)</p>

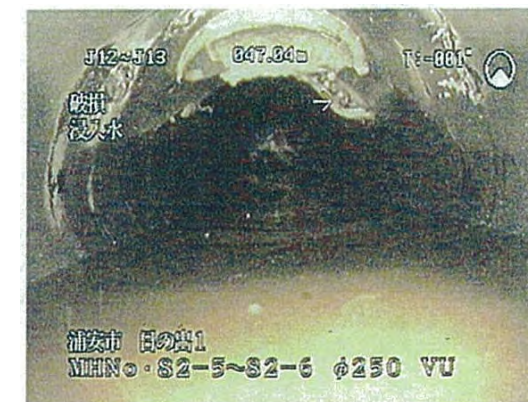
<p>破損 日の出1 1-4 (17)</p>

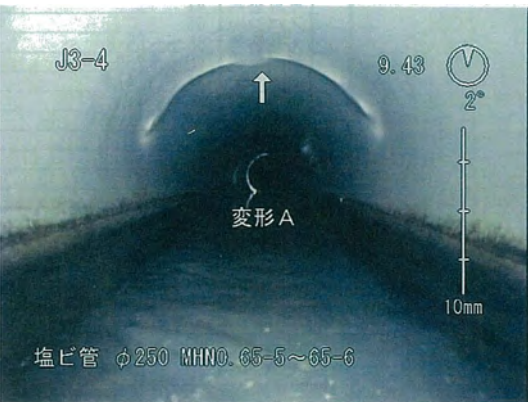
<p>変形 明海2 1-2 (40)</p>
③管路	継手ズレ・脱却・浸入水

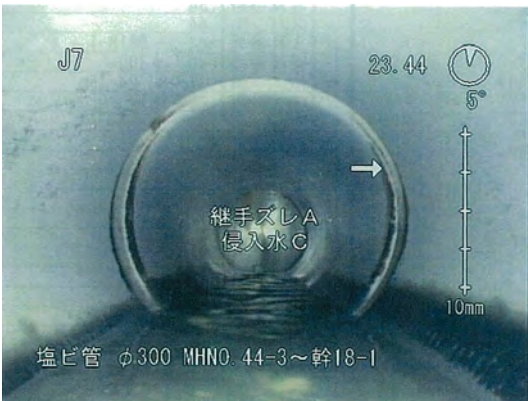
<p>継手ズレ 明海3 1-6 (33)</p>

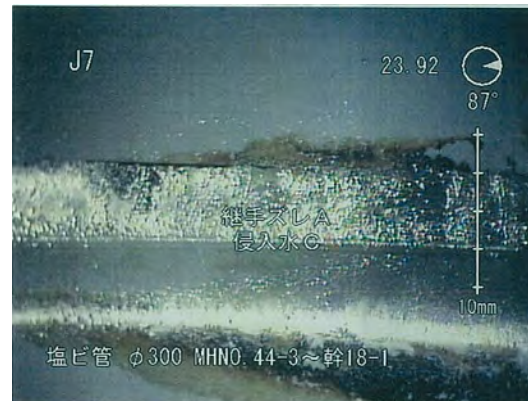
<p>継手ズレ 明海3 1-6 (33)</p>

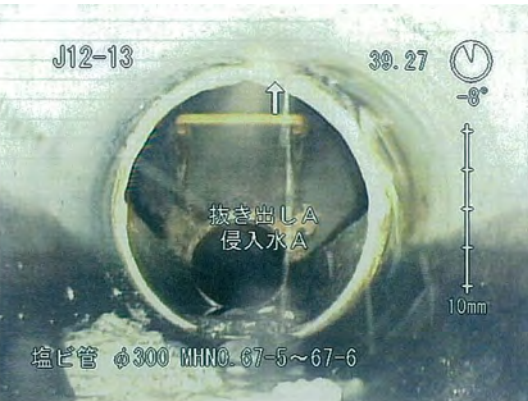
<p>浸入水 明海2 3-4 (80)</p>

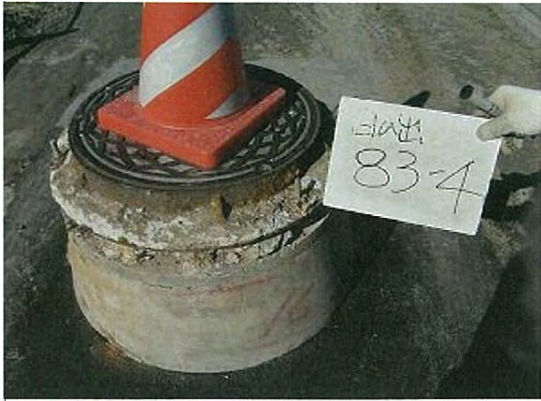
<p>マンホール浮上 日の出1 24 (5)</p>

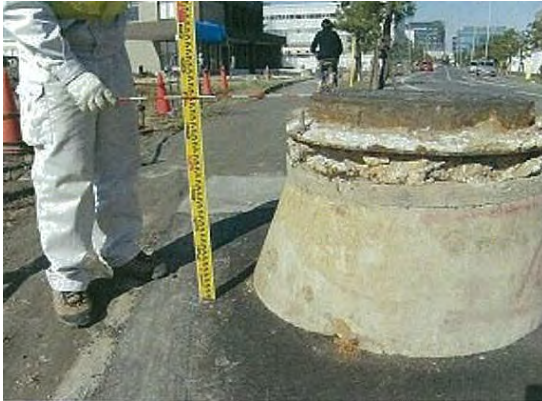
<p>マンホール浮上 日の出1 24 (6)</p>
⑧管路・マンホール	土砂流入	  <p>管路 土砂流入 舞浜2 1-4 (6)</p>	  <p>マンホール 土砂流入 今川3 2-1 (3)</p>	  <p>マンホール 土砂流入 高洲2 1-1 (C-4)</p>

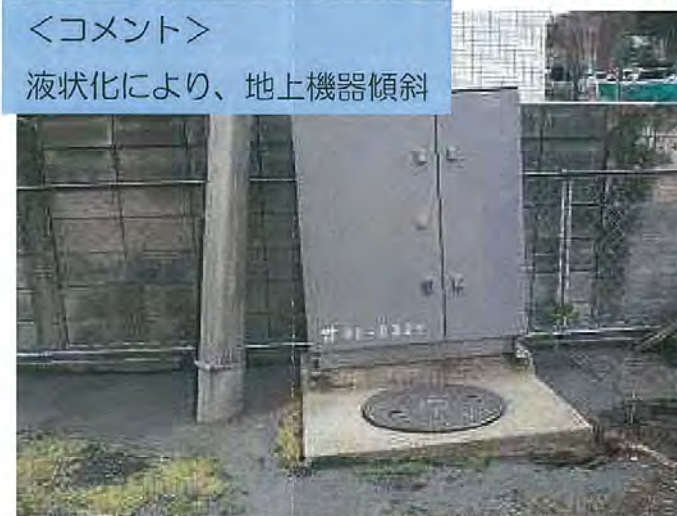
液状化により、地上機器傾斜

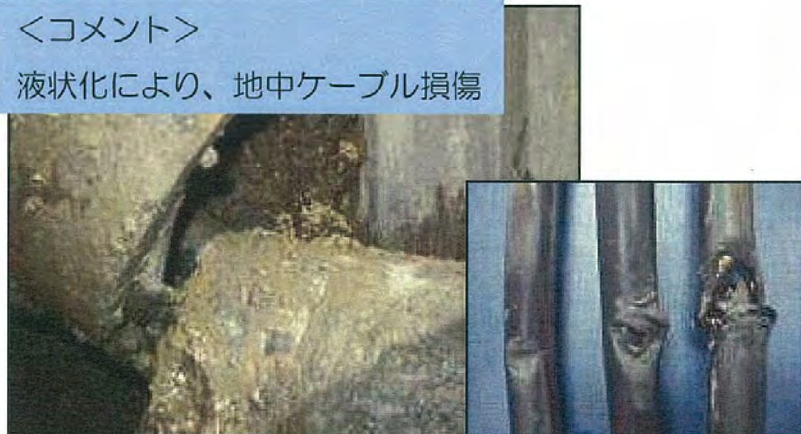
液状化により、地中ケーブル損傷

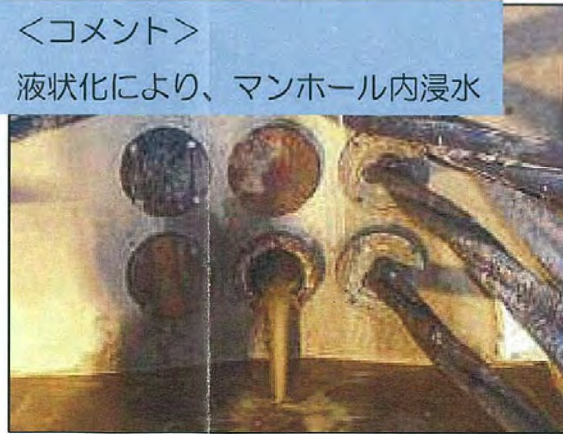
液状化により、マンホール内浸水

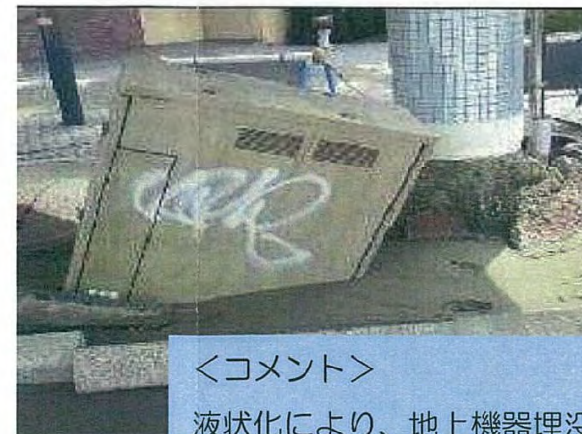
液状化により、地上機器埋没

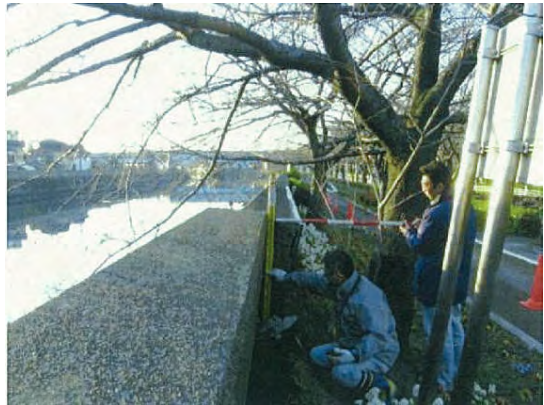
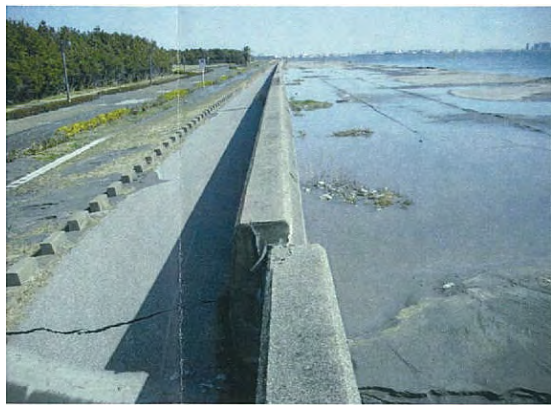
損傷部位	損傷内容	写 真		
①重力式本体	測方流動による本体の傾斜

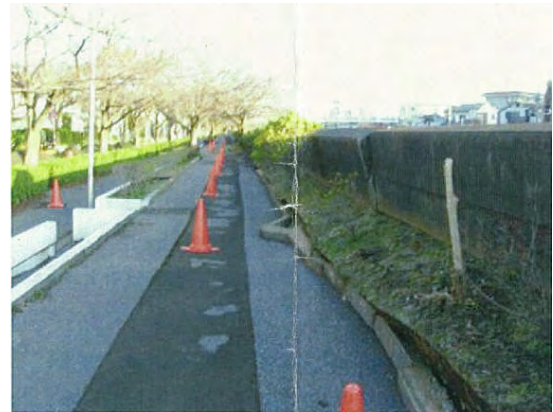
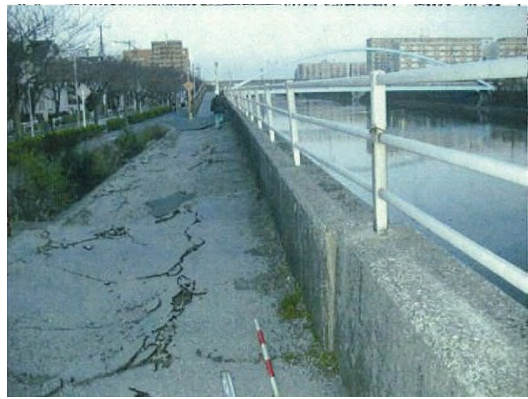
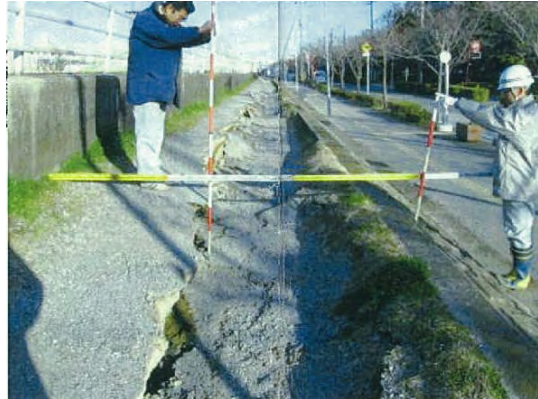
<p data-bbox="1169 1337 1288 1373">(見明川)</p>		
②護岸及びエプロン天端	沈下

1. 本体が側方流動により海及び川側へ傾斜し、天端及びエプロンが沈下しているケースが多い。
