『浦安市液状化対策技術検討調査委員会』 第一回委員会

(Ⅲ-1) 戸建住宅、集合住宅、小・中学校等公共公益施設の被害状況

平成 23 年 7 月 22 日

公共施設液状化による被害状況資料 (状況写真)

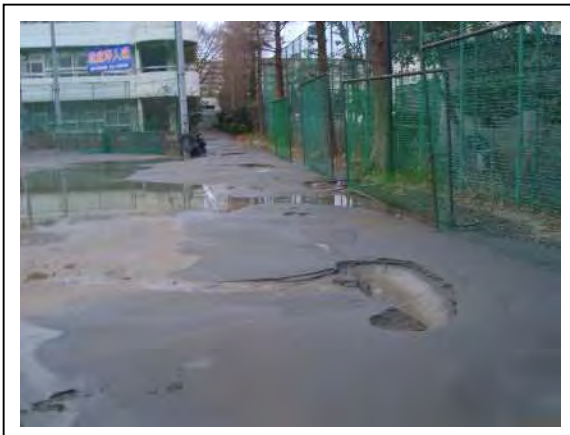
浦安中学校 校庭

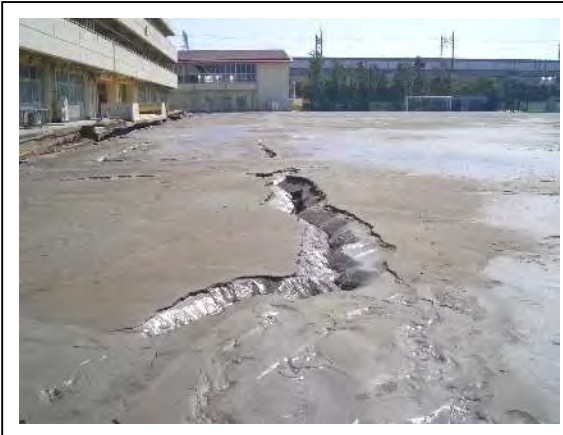
見明川中学校 校庭

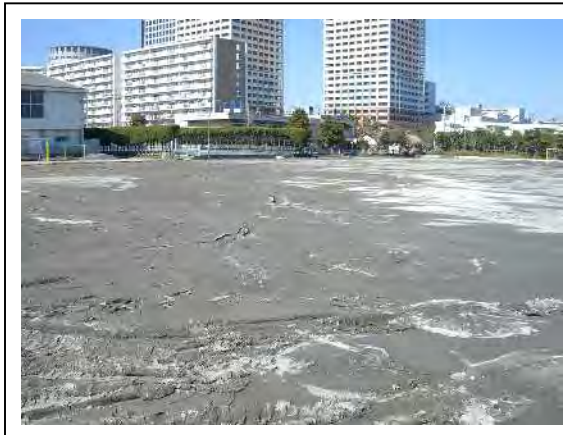
入船南小学校 校庭

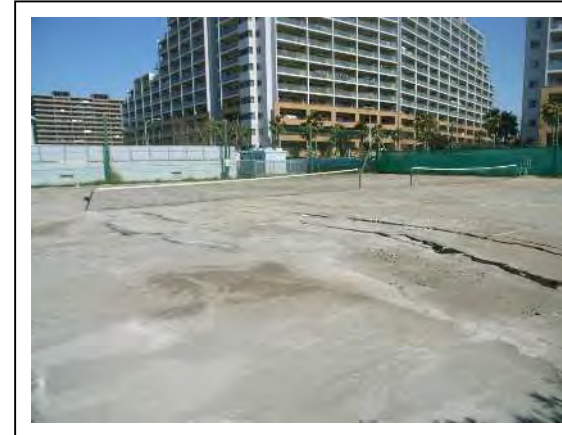
日の出中学校 校庭

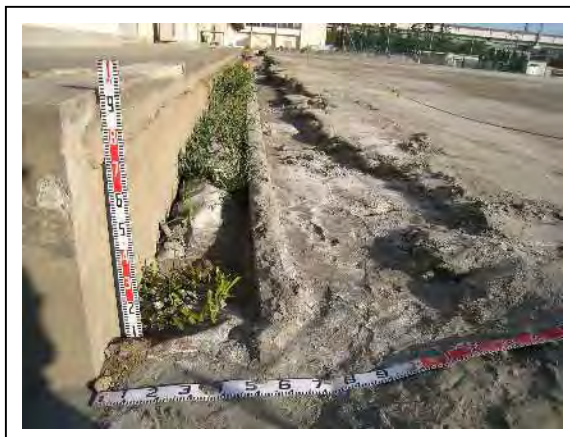
見明川中学校 校舎周囲

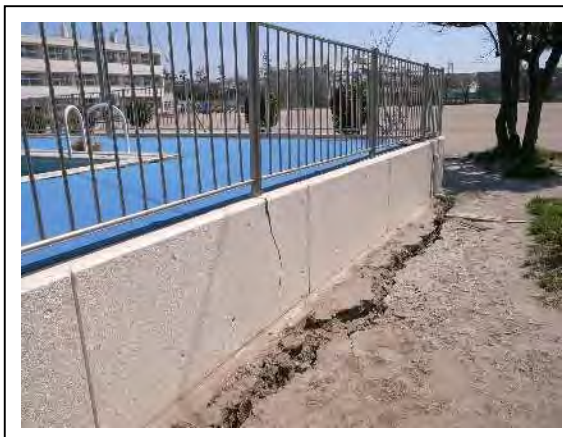
見明川小学校 プール周囲

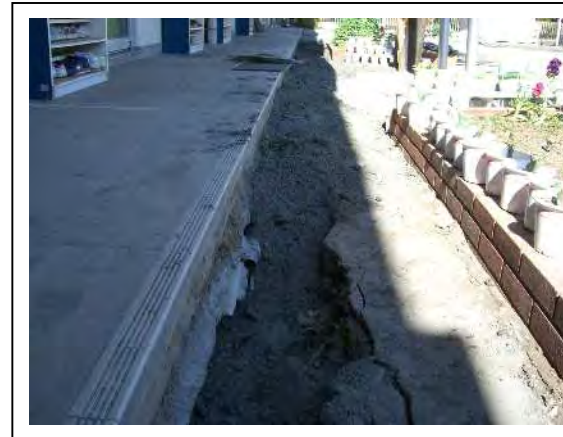
入船南幼稚園 園舎周囲

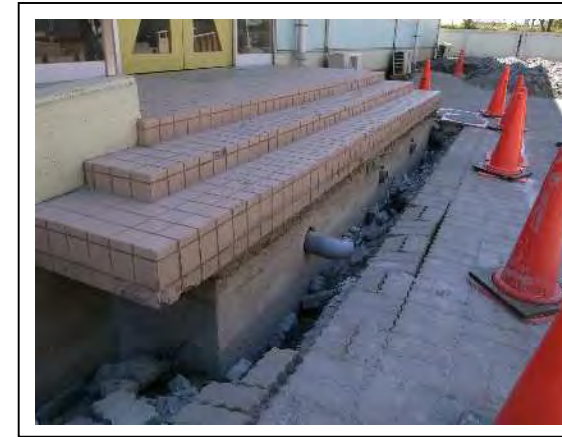
明海小学校 体育館周囲

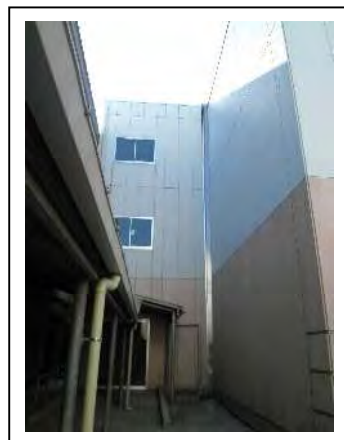
日の出中学校 エレベーター塔

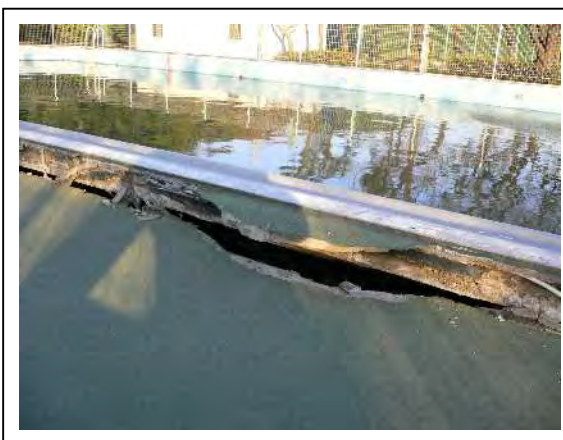
入船中学校 プールサイド

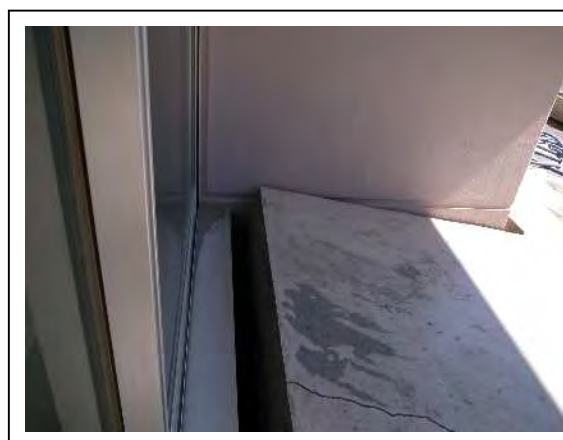
明海幼稚園 犬走り沈下

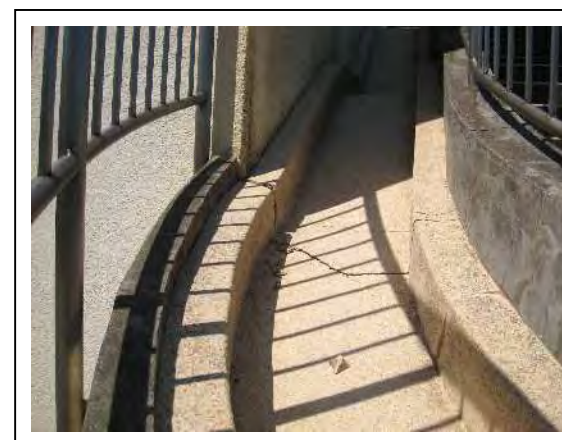
美浜南幼稚園 避難用

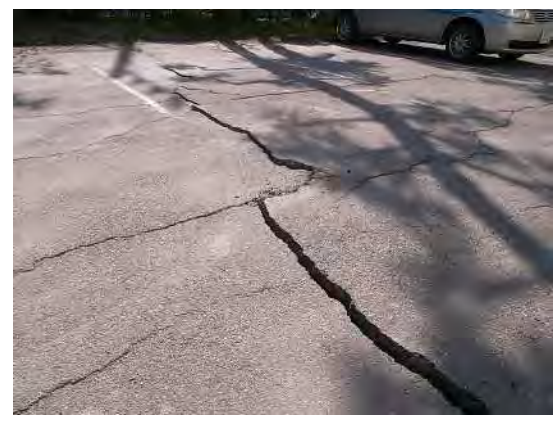
<p>入船南小学校 駐車場</p>

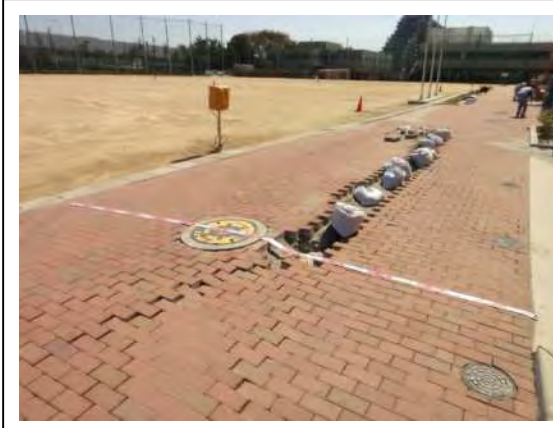
<p>東野小学校 校舎と校庭の間</p>	  <p>明海中学校 舗装面</p>	  <p>明海小学校児童育成クラブ門扉</p>
<p>設備等の被害</p>	  <p>入船中学校 排水管</p>	  <p>高洲北小学校 排水管</p>	  <p>高洲公民館 塩ビ桧沈下</p>	  <p>若潮公園体験学習施設 キュービクル沈下及び傾斜</p>
<p>自治会等小規模建物の被害</p>

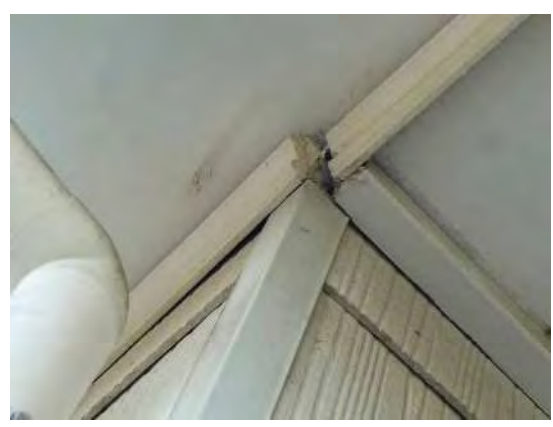
<p>入船リバーサイド自治会</p>	  <p>海楽南自治会 傾斜</p>	  <p>富岡自治会 外壁クラック</p>	  <p>美浜15自治会 傾斜</p>

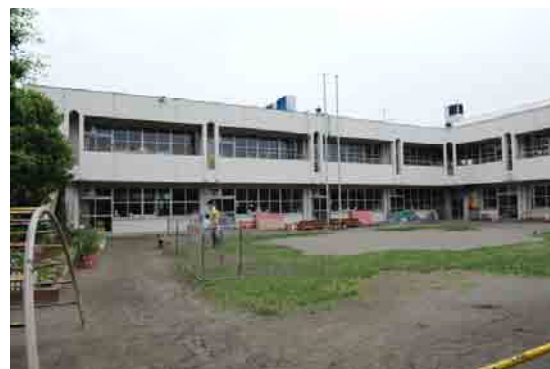
見明川幼稚園校舎棟（摩擦杭、地盤改良なし）

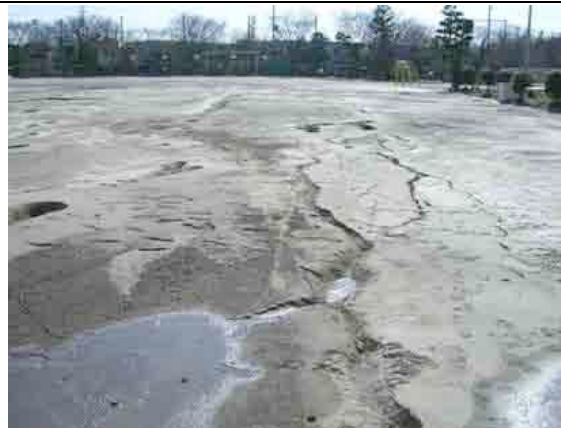
見明川小学校グラウンド

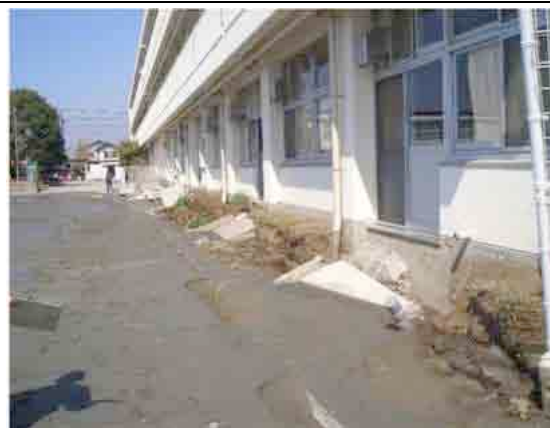
見明川小学校校舎棟（支持杭、地盤改良なし）

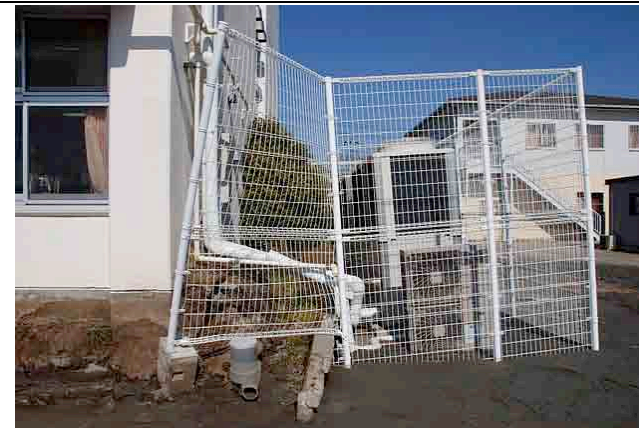
見明川小学校校舎（支持杭、地盤改良なし）

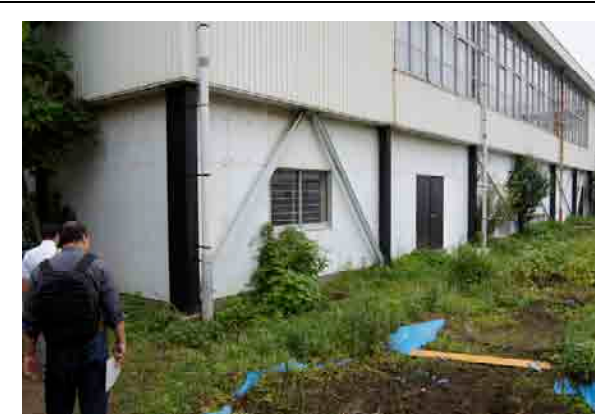
屋内運動場棟（摩擦杭、パイプフロロテーション）

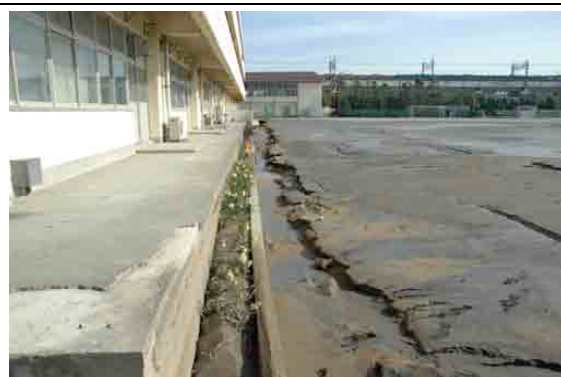
見明川中学校グラウンド

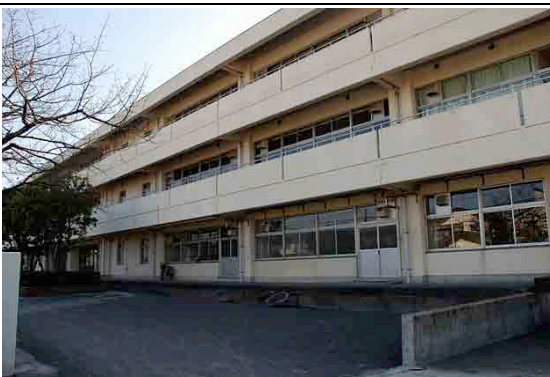
見明川中学校校舎棟（支持杭、地盤改良の有無：確認中）

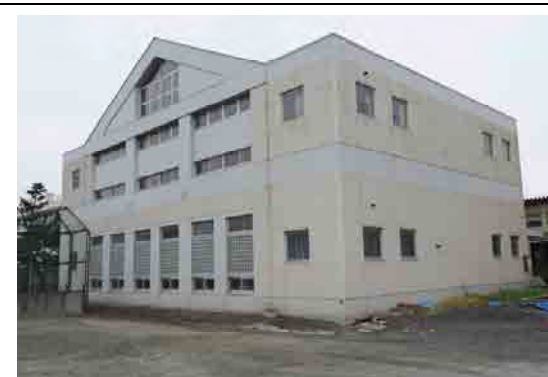
見明川中学校武道場棟（摩擦杭、地盤改良なし）

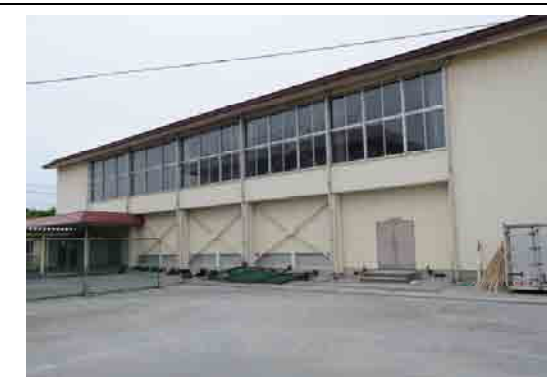
屋内運動場棟（摩擦杭、地盤改良の有無：確認中）

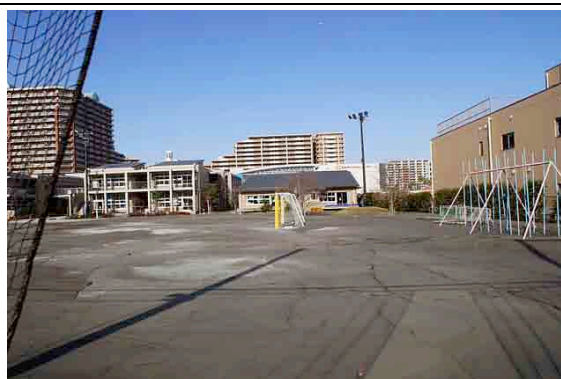
高洲小学校グラウンド

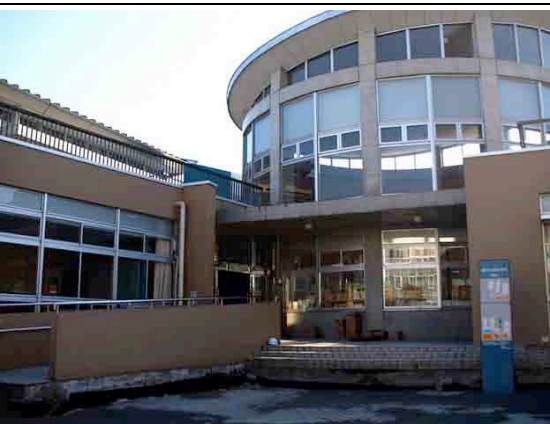
高洲小学校校舎棟（支持杭、地盤改良なし）

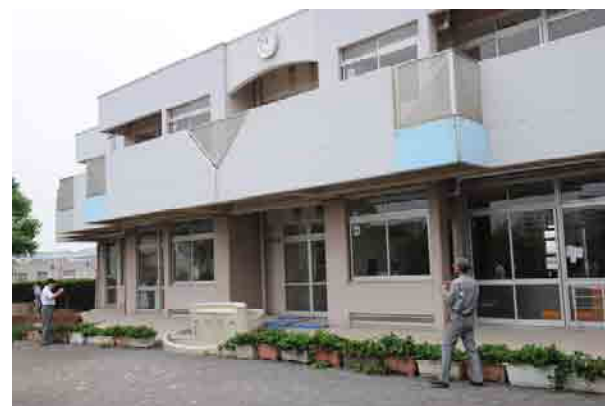
明海幼稚園校舎（摩擦杭、地盤改良なし）

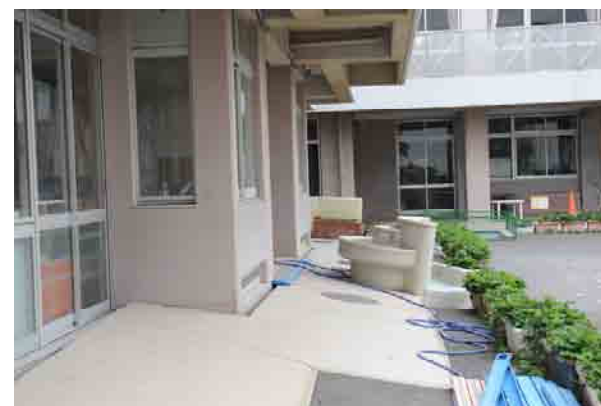
明海幼稚園校舎（摩擦杭、地盤改良なし）

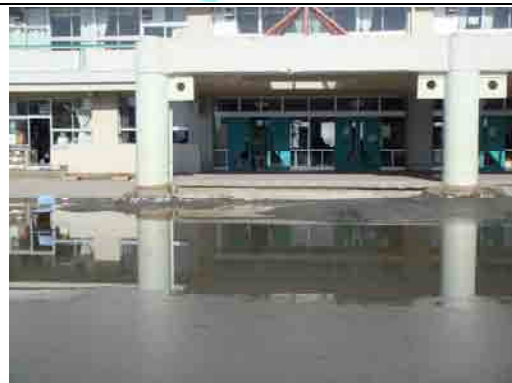
明海小学校グラウンド

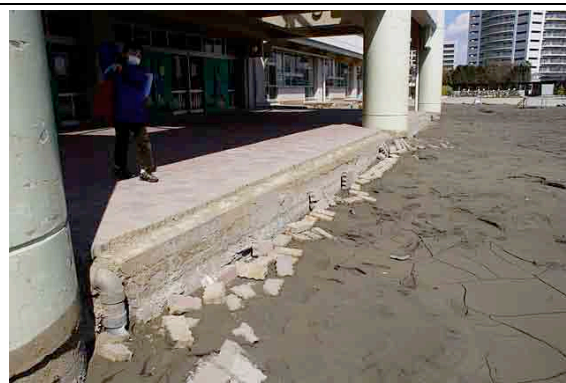
明海小学校校舎（支持杭、地盤改良なし）

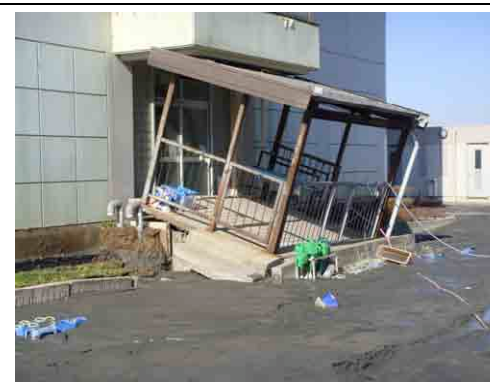
明海小学校校舎（支持杭、地盤改良なし）

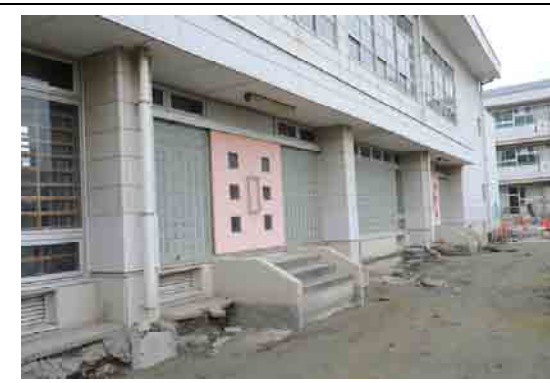
屋内運動場棟（摩擦杭、地盤改良なし）

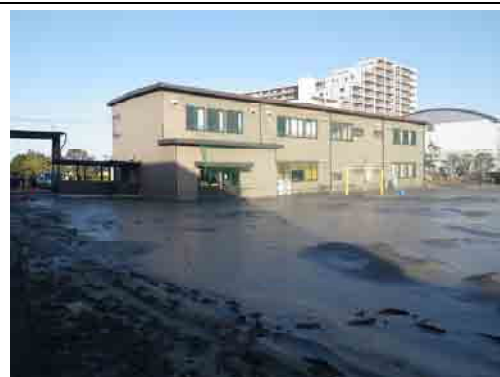
日の出小学校グラウンド

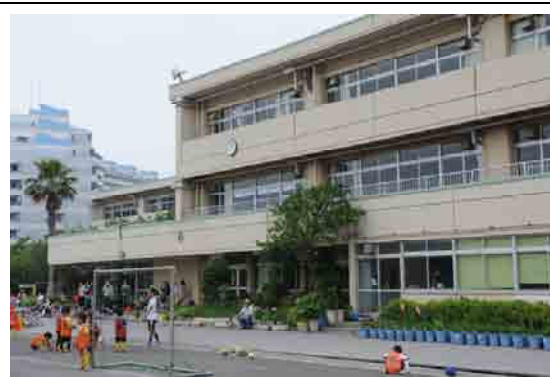
校舎棟（支持杭、バイプロフローテーション）

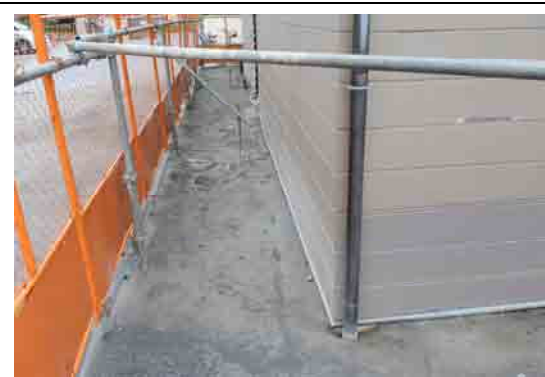
日の出小学校増設校舎棟（直接基礎、地盤改良なし）

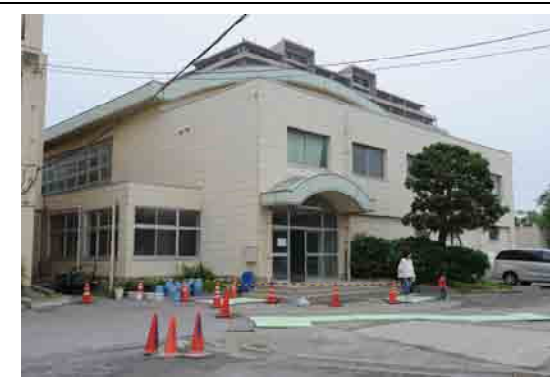
屋内運動場棟（摩擦杭、地盤改良なし）

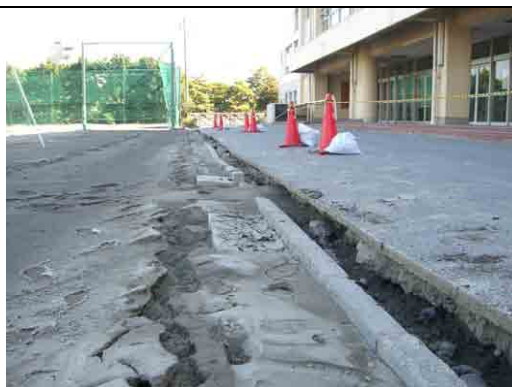
入船中学校グラウンド

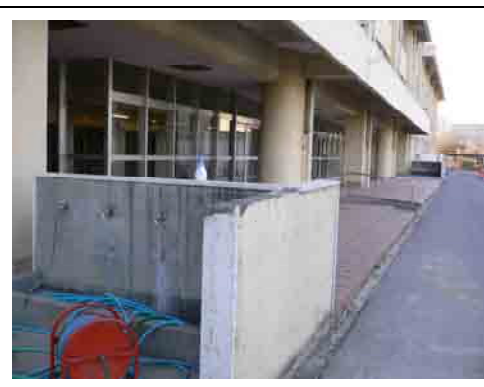
入船中学校校舎棟（支持杭、バイプロフローテーション）

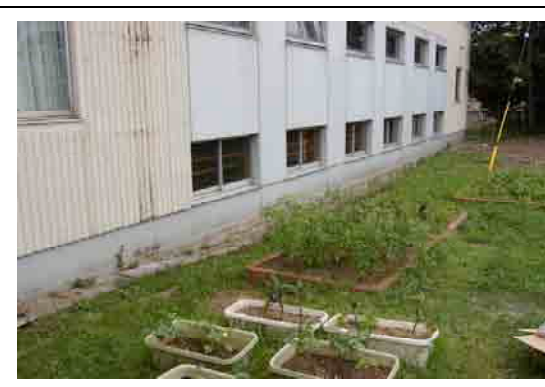
入船中学校武道棟（摩擦杭、地盤改良なし）

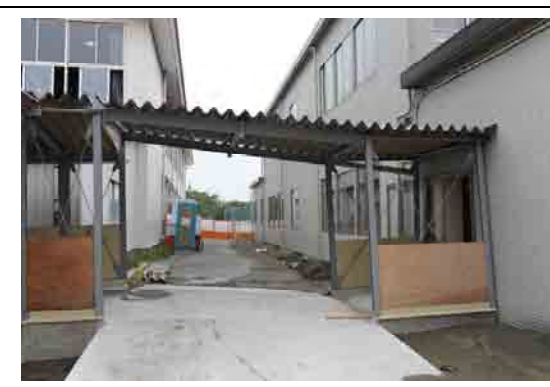
屋内運動場棟（摩擦杭、地盤改良なし）、増設校舎棟（直接基礎、地盤改良なし）

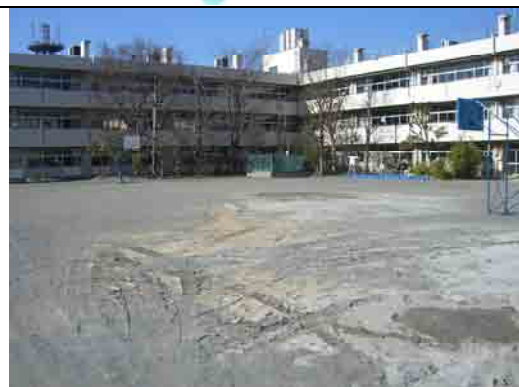
富岡小学校グラウンド

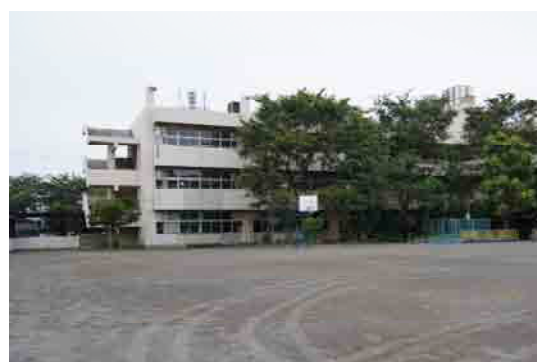
富岡小学校校舎（支持杭、サンドコンパクションパイル）

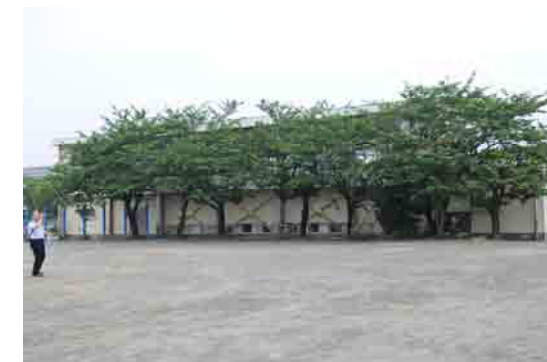
屋内運動場棟（摩擦杭、サンドコンパクションパイル）

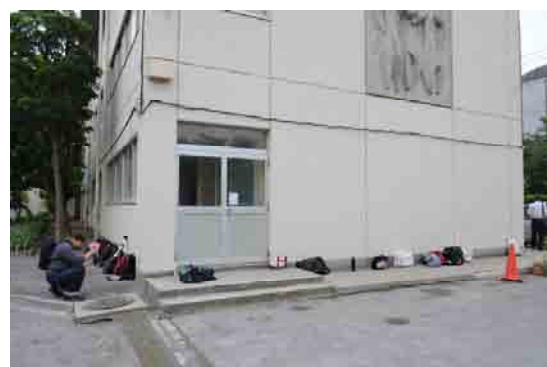
富岡小学校増築棟（支持杭、地盤改良なし）
