第 1 回 浦安市市街地液状化対策事業施工技術検討調査委員会

舞浜三丁目旧河道地盤改良検討書

平成 29 年 7 月 10 日

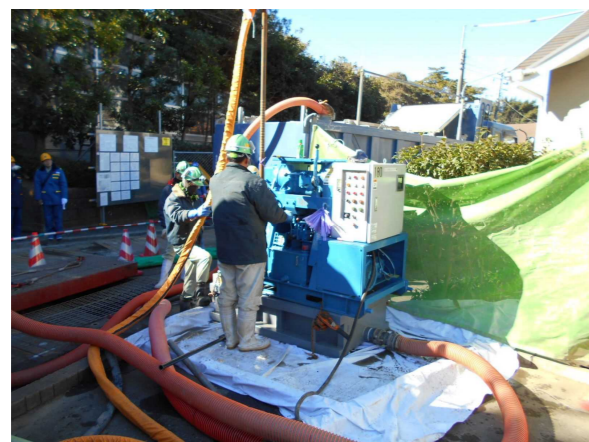
写真 1-3 円形改良体の施工状況

改良体造成中、GL-2.5m 付近でガイド管（φ200mm、L=1.2m）を通じて石灰で改良された様な固結物が確認された（ガイド管設置時には、管下端付近の地盤が非常に硬かった）。また、施工中に排泥の排出不良が確認された。これは、ガイド管の下端から 50cm 程度の固結層が存在したことによって、削孔時の排泥誘導孔が噴射モニター径程度（φ68mm）しか確保できなかったことによる。これより、造成時に排出される排泥がガイド管下端の固結層で遮られ、排泥の排出不良が生じたと推測される。

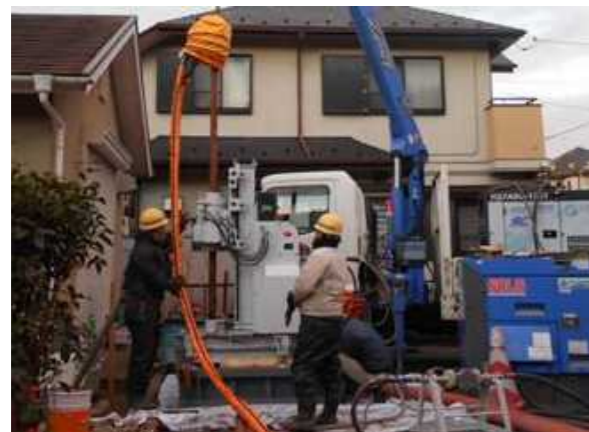
写真 1-4 楕円形改良体の施工状況

改良体造成開始から円形改良体よりも排泥はスムーズに排出されていたが、噴射流量は円形施工時の約 2 倍（円形 Q=1000/min、楕円形 Q=1900/min）であり、相応に排泥も多くなるはずだがそれと比べると、排泥が少なくやはり排泥の排出不良が懸念された。

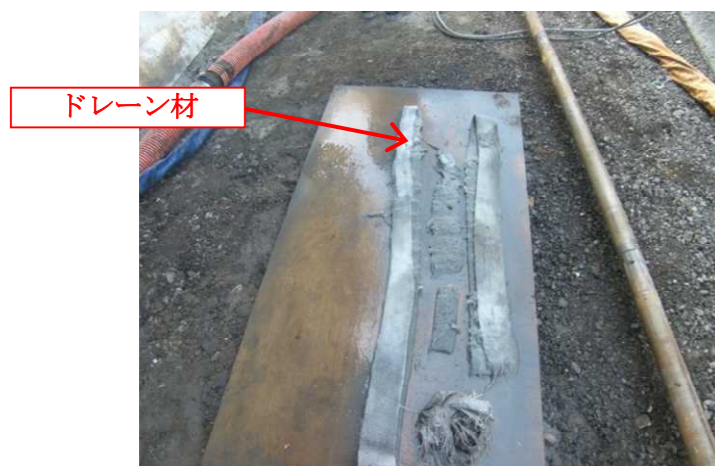
写真 1-7 埋設物の外観

削孔完了後、ロッドを引き上げた際、ドレーン材長さ約 4m が巻き付いていることが確認された。また、造成完了後、ロッドを撤去する際にも、ドレーン材長さ約 6m が巻き付いていた。

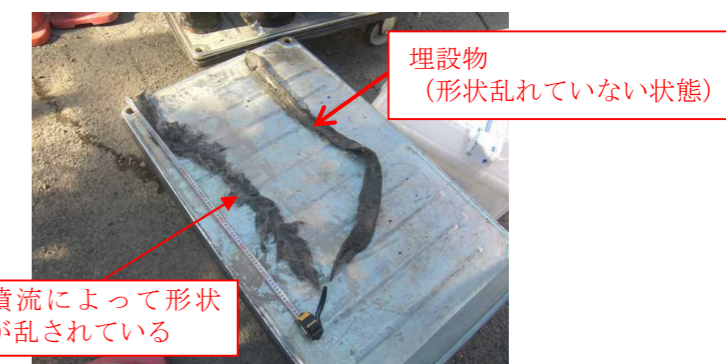
写真 1-14 ドレーン材の外観

削孔完了後、使用ロッド、先端モニターを引抜き、ドレーン材の付着や巻付きの有無を確認した。その結果、ドレーン材が噴射モニター上部に巻き付いた状態で発見された。撤去後に造成を再開、削孔中にドレーン材が発見されたことから、造成中2mごとにロッドを引き上げ、ドレーン材の確認を行ったが、造成中には確認されなかった。また、造成完了時、ロッド、先端モニターを引き上げたところ、ドレーン材は確認されなかった。

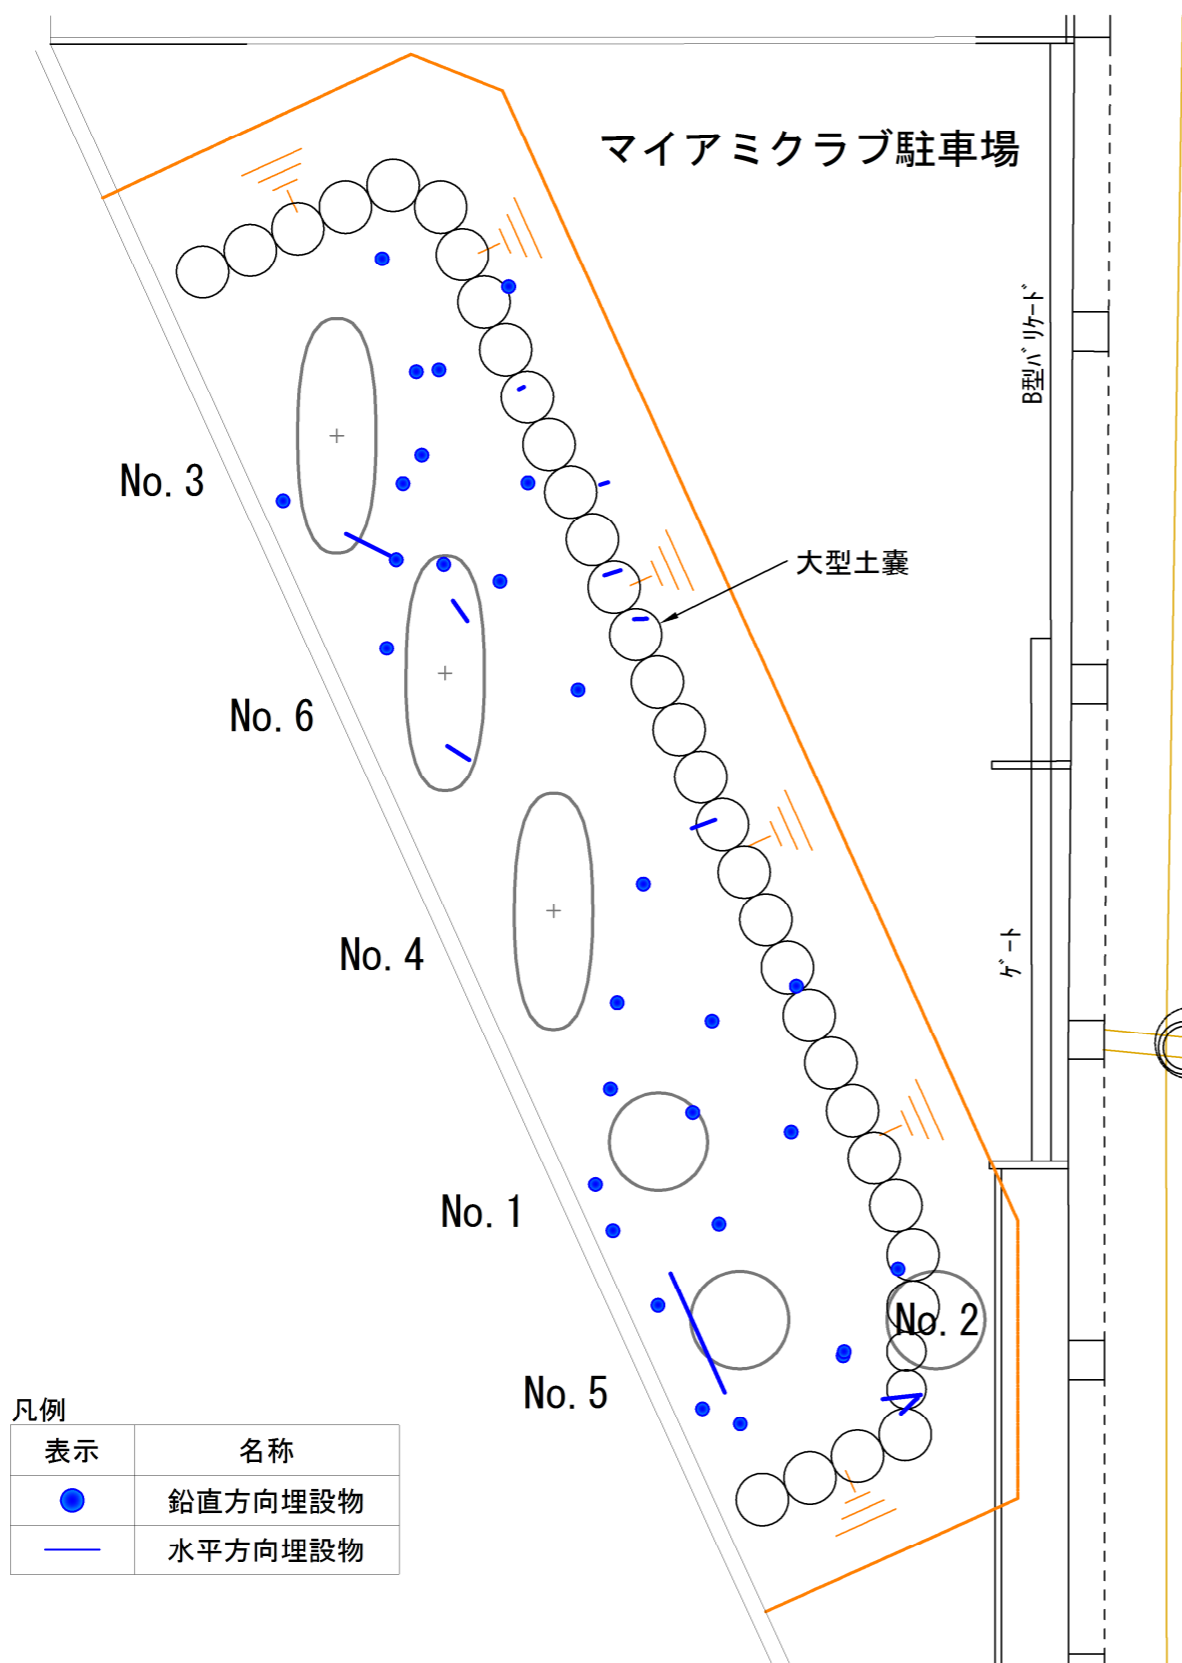
図 2-3 埋設物位置図 (平面図)

掘り出しによって確認された埋設物位置を図2-3に示す。調査の結果、掘り出し範囲の全域によって地中埋設物が確認された。確認された埋設物の大半はドレーン材で、GL-0.6m～1.5m付近でおよそ40箇所において確認されたが、深度や間隔について明確な規則性はなかった。鉛直方向のドレーン材が多いが、水平方向に確認された箇所もあった。なお、掘り起こした範囲（平面・深度）においては、石灰改良あるいはセメント改良された様な形跡は確認されなかった。

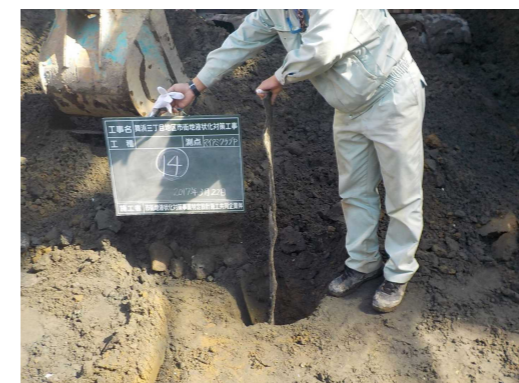
写真 2-1 ドレーン材 (鉛直方向)

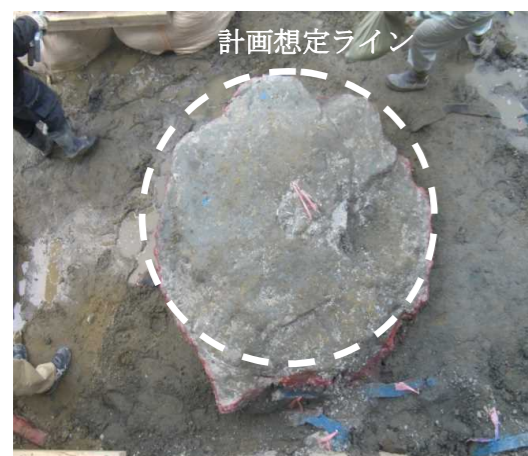
写真2-9 改良体掘り出し状況 (No. 1)

改良体掘り出し状況（頭部外観）を写真2-9～写真2-13に示す。改良体頭部を目視確認したところ埋設物の混入が確認された。楕円形改良体（No. 3、No. 4、No. 6）は、円形改良体に比べて改良形状が不安定になっていた。

- ・概ね想定が出来形となっていた。
- ・部分的に埋設物を巻き込んで造成されていた。

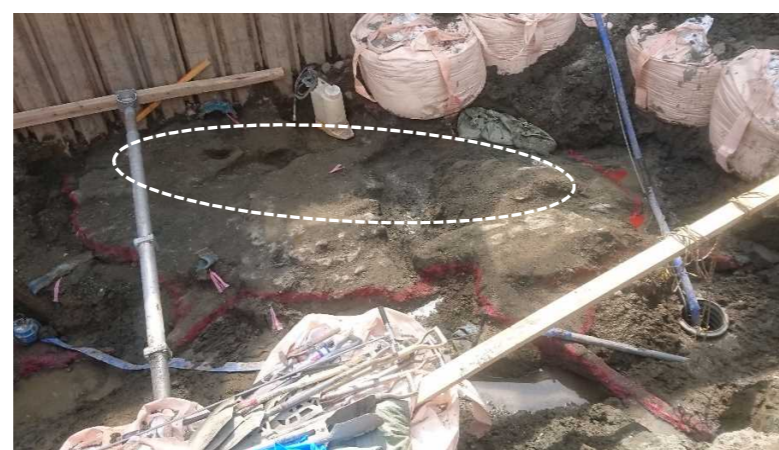
写真2-10 改良体掘り出し状況 (No. 3)

- ・計画造成径に対し、大きく造成されていた。
- ・長辺寸法：+1.1m、短辺寸法：+1.2m（鋼矢板側測定不可）、実測面積：2～3倍
- ・ドレーン材の影響を受け、水平方向へ改良体が逸走していた。（最大約1.8m）

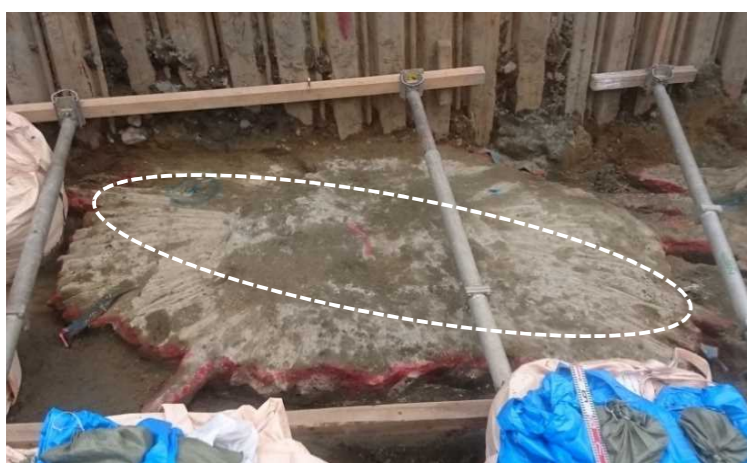
写真2-13 改良体掘り出し状況 (No. 6)

- ・計画造成径に対し、やや小さく造成されている範囲もあるが、探針すると下部は固化されていた。
- ・長辺寸法：+13cm、短辺寸法：+85cm、実測面積：1.3倍
- ・ドレーン材の影響を受け、水平方向へ改良体が逸走、一部では改良不良になっていた。

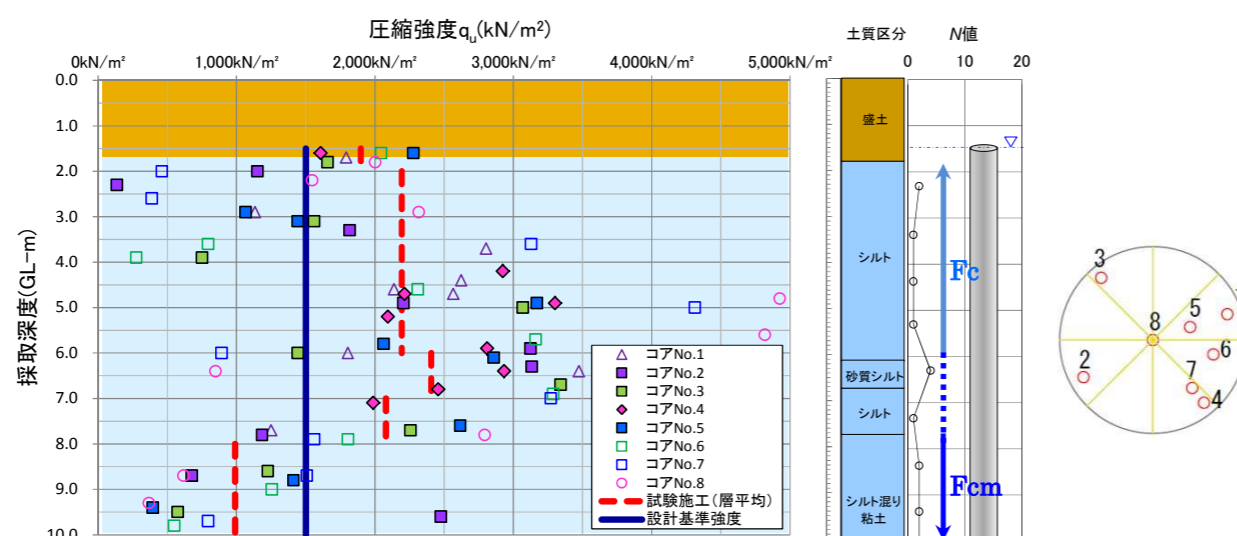
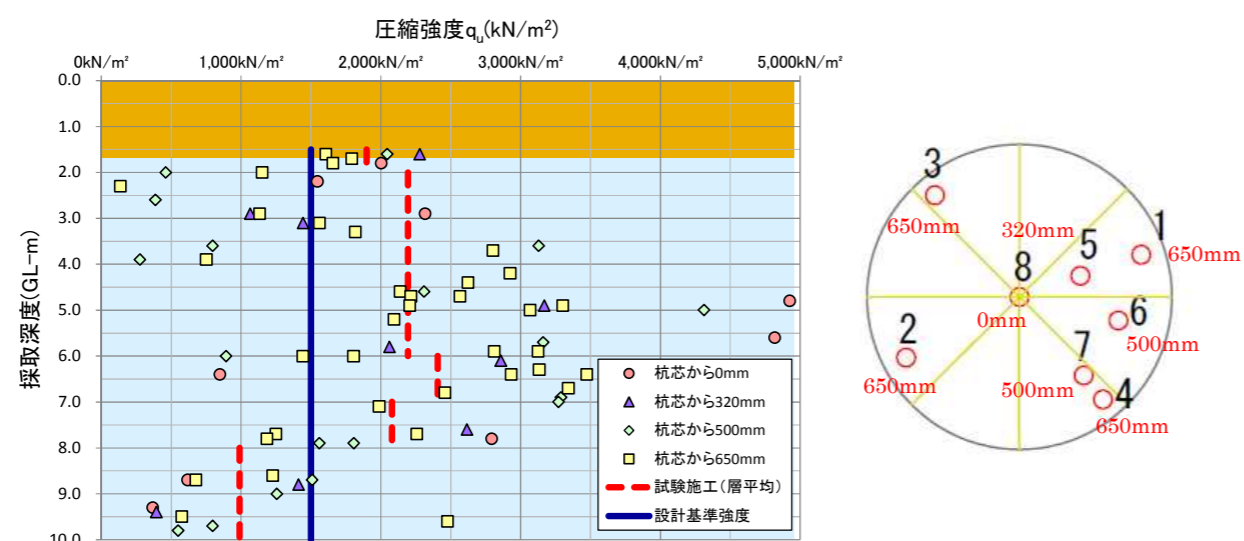
図2-7 強度試験結果の深度分布 (円形 No. 1) : Miny マルチ工法

- ①No.1改良体においては下部 GL-8m 以深の粘性土 F_{cm} 層において平均強度が設計基準強度を下回っており、これより上層の F_c 層では平均強度は設計基準強度を上回っている。ただし、F_c 層の GL-4.0m 以浅においては強度が低く、これ以深では強度が高い。
- ②No.5改良体においては、各層の平均強度はいずれも設計基準強度を下回っている。GL-8m以下の F_{cm} 層における強度は、これより上層の F_c 層の平均強度より低い。
- ③No.1改良体と No.5改良体の強度を比較すると、No.5改良体の強度が各層とも No.1改良体の約 50%と低強度であることがわかる。また、どちらの改良体も GL-8m以深の F_{cm} 層の強度は GL-6m以浅の F_c 層の強度の約 50%程度と低い。一方、強度のばらつきは No.1改良体の方が No.5改良体よりも大きい。
- ④中心からの距離に対しては、No.1改良体と No.5改良体ともに全体的にはばらつきの違いは無いが GL-8m 以下の F_{cm} 層では、中心から離れた位置での強度ばらつきがやや大きくなる傾向がみられる。

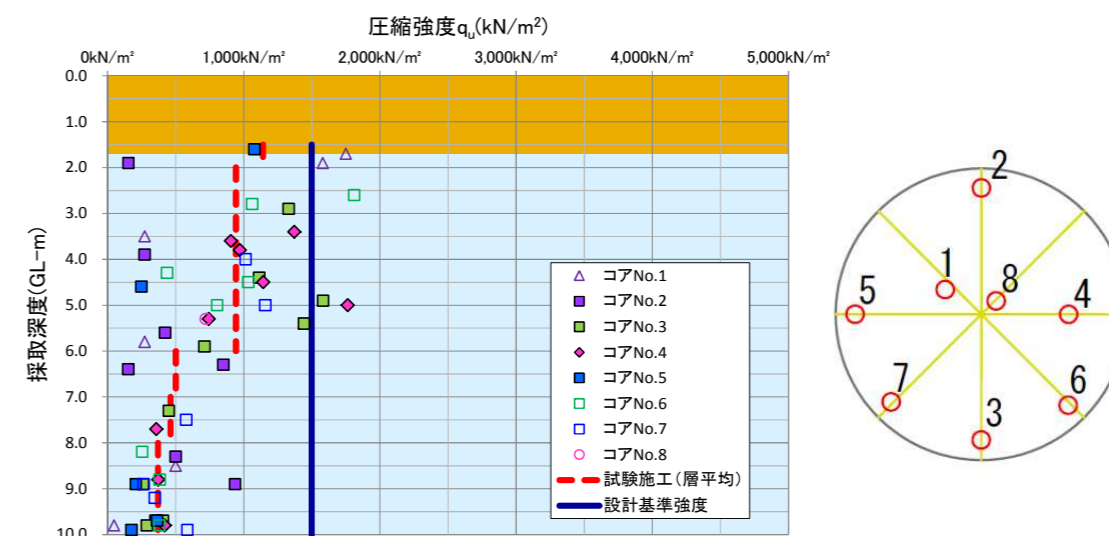
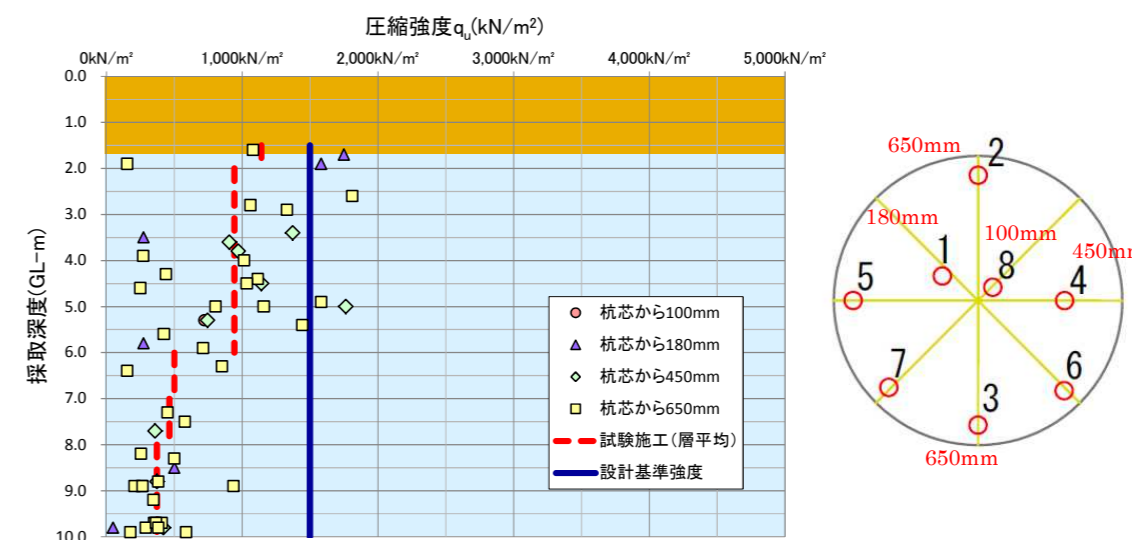
図2-9 強度試験結果の深度分布 (円形 No. 5) : エコタイト工法

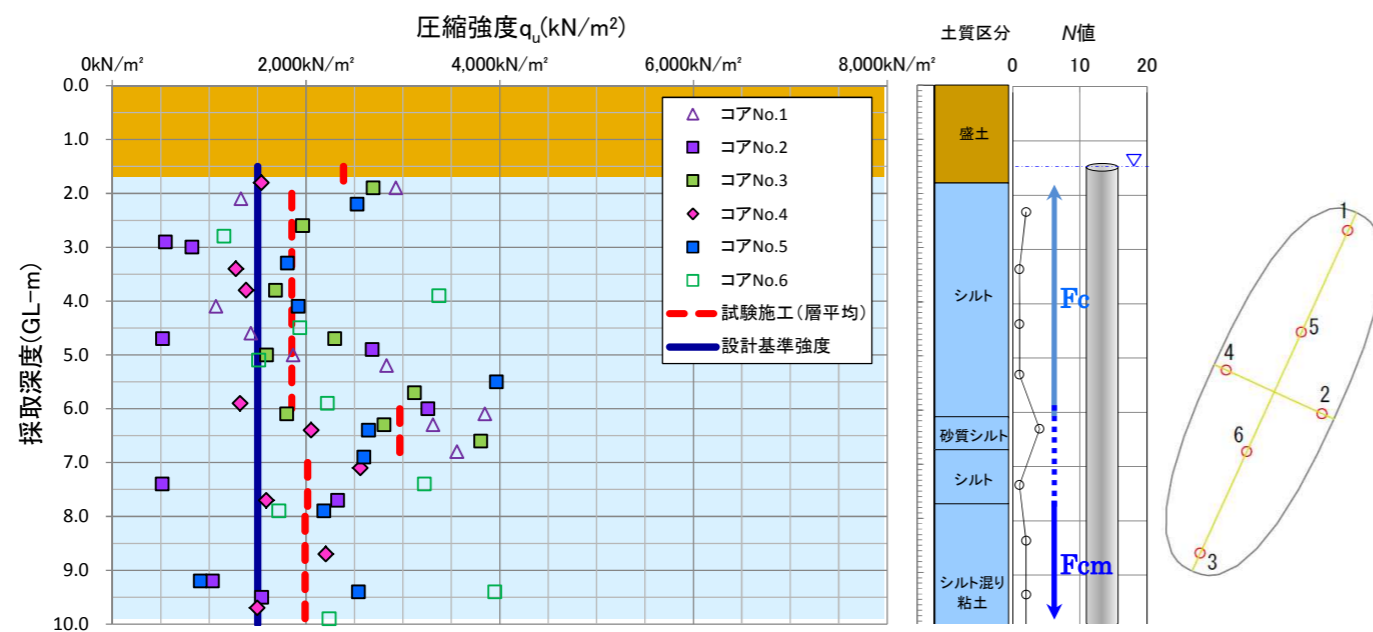
- ① No.3 改良体においては全ての土層において平均強度が設計基準強度 1,500kN/m² を満足している。円形断面と異なり、GL-6m 以浅の Fc 層の平均強度の方が GL-8m 以深の Fcm 層の平均強度よりも若干高い値を示している。また、GL-6m～GL-8m までの層の平均強度がそれ以外の層の 1.5 倍程度高い。
- ② No.4 改良体においては、円形断面と同様 GL-6m 以浅の Fc 層よりも GL-8m 以深の Fcm 層の強度が低く、上部の Fc 層の平均強度はほぼ設計基準強度であり下部の Fcm 層は Fc 層の 50%程度と設計基準強度を満足していない。
- ③ No.6 改良体においても、円形断面と同様 GL-6m 以浅の Fc 層よりも GL-8m 以深の Fcm 層の強度が低く、上部の Fc 層の平均強度は設計基準強度よりも大きく約 2,000kN/m² であり下部の Fcm 層は Fc 層の 60%程度の約 1,200kN/m² と設計基準強度を満足していない。
- ④ 楕円断面改良体は、全てにおいて、Fc から Fcm の遷移領域にある GL-6m～8m での平均強度が Fc 層や Fcm 層の平均強度を上回っている。

図 2-11 強度試験結果の深度分布 (楕円形 No. 3) : Miny マルチ工法

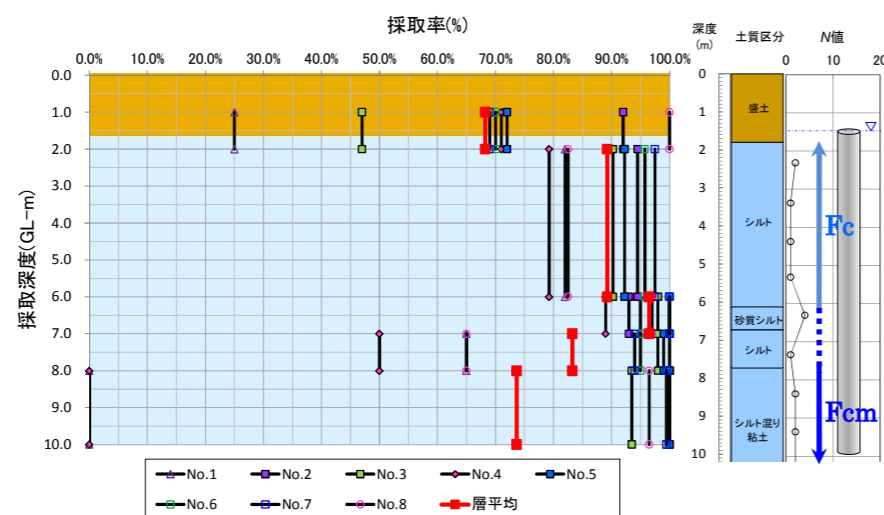
- ①No.1改良体においてはGL-7m以浅のFc層においてはコア採取率の平均が85%を超えているが、これ以深の遷移層からFcm層にかけてはコア採取率平均値が低下し75%以下となっている。また、GL-8m以下のFcm層においては、採取率が90%以上のコアと採取率0%のコアが存在し採取率の平均値が低下している。
- ②No.5改良体においては全体的にNo.1改良体に比べてGL-7m以浅のFc層及び遷移層のコア採取率平均値が低く70%以下となっており、特にGL-6m～GL-7mの遷移層の平均値が45%と低くなっている。GL-8m以下のFcm層ではコア採取率の平均値は82%程度とNo.1改良体より大きくなっている。また、各コアのばらつきはNo.1改良体よりも全般に大きくなっているが、No.1改良体のFcm層のように0%のものも存在しない。

図2-14 採取率と深度分布 (円形 No. 1) : Miny マルチ工法

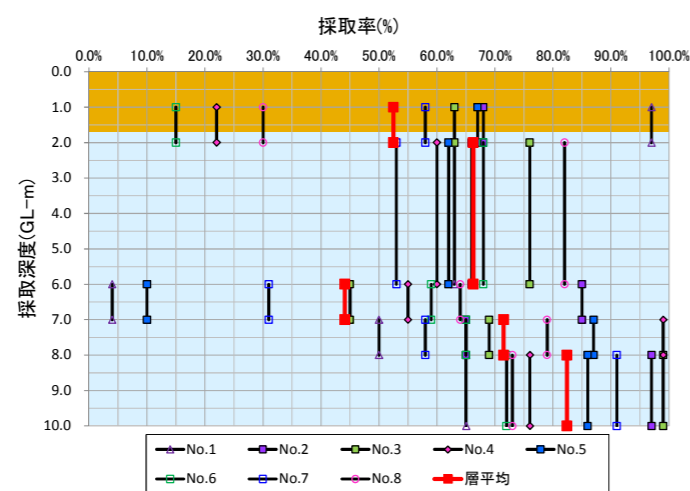
図2-15 コア採取率と深度分布 (円形 No. 5) : エコタイト工法

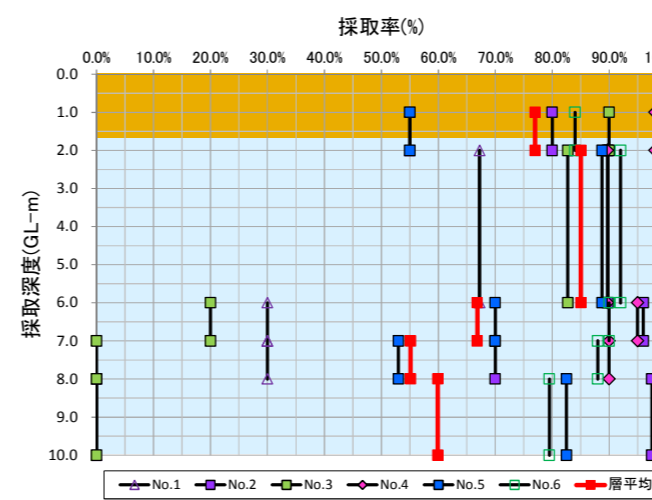
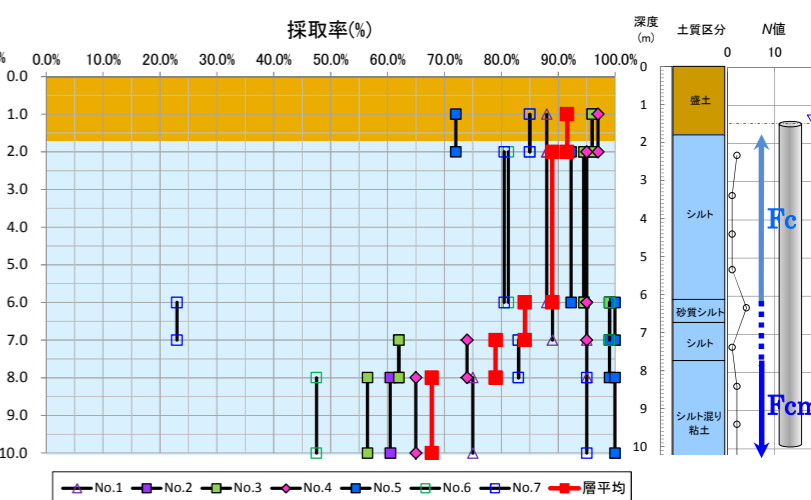
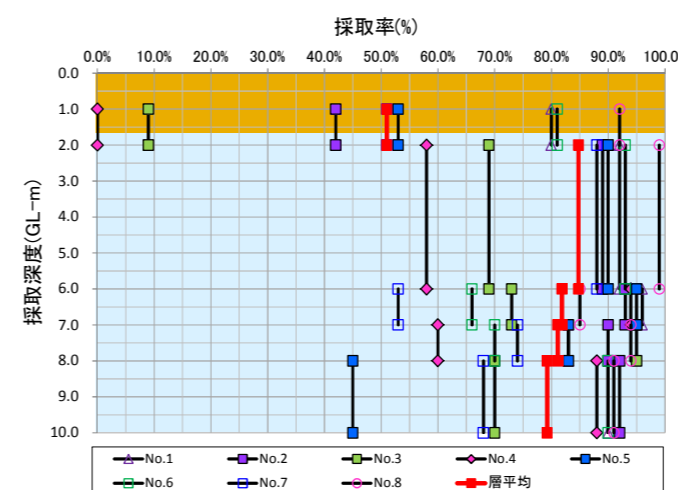
- ① No.3、No.4、No.6の全ての改良体においてコア採取率の平均値はGL-7m以浅のFc層よりもそれ以深のFcm層および遷移層の方が高い。また、Fc層ではいずれも平均採取率85%以上と比較的高いコア採取率となっている。
- ② コア採取率のばらつきはGL-8m以深のFcm層では他の層よりも大きい傾向があり、特にNo.3改良体では採取率0%のコアと100%のコアが存在している。

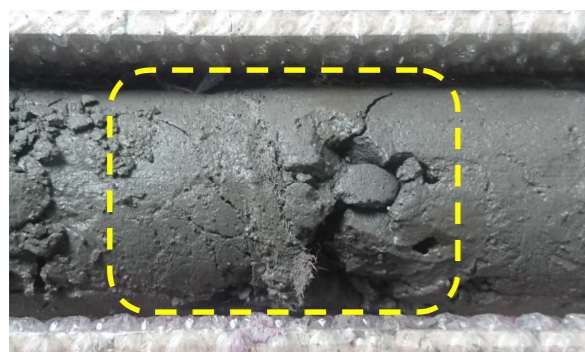
改良体の強度は、円形断面の No. 5 において全層で各層の平均強度が設計基準強度以下となっている。また、この改良体のコア採取率も全体的に低く、ばらつきも大きい。円形 (No.5) では、施工中に、埋設物が噴射モニターに巻き付いていたことが確認されている (写真 1-13)。また、施工後の掘り出し調査によって、改良体内部にドレーン材が混入していることが確認されている。また、円形 (No. 5) から採取したコア No. 5-4 については、GL-2.5m 付近でドレーン材が混入していることが確認された。コア内のドレーン材の状況を写真 2-15 に示す。このコアを目視確認したところ、ドレーン材の混入箇所の周囲で、切削、混合が適切に行われず土塊の混入が多量になる状況が確認された。また、コアを割裂して、内部の改良状況 (写真 2-16) を確認したところ、固化されずに不均質な状態になっていた。これらの状況から、ドレーン材自身が噴流の障害物となり、地盤の切削及び攪拌が通常通り実施されなかった可能性が考えられる。一方、楕円形改良体 No. 3 から採取したコア No. 3-6 においては、コア中にドレーン材が混入していた (写真 2-17) が、連続性、強度ともに比較的良かったことから、健全な改良体にドレーン材が混入しても影響は改良体全体に及ばず局所的であり品質への影響は小さいと考えられる。

写真 2-15 コア内のドレーン材の状況 (円形 No. 5)

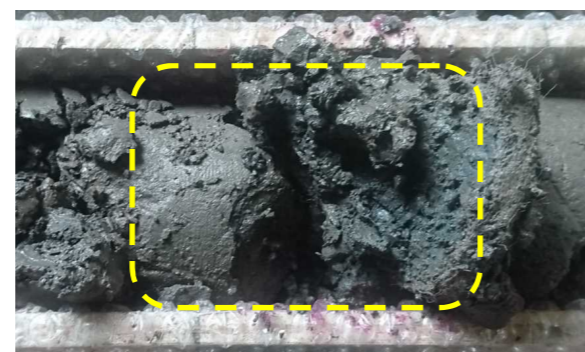
写真 2-16 コア内部の固化状況 (円形 No. 5)

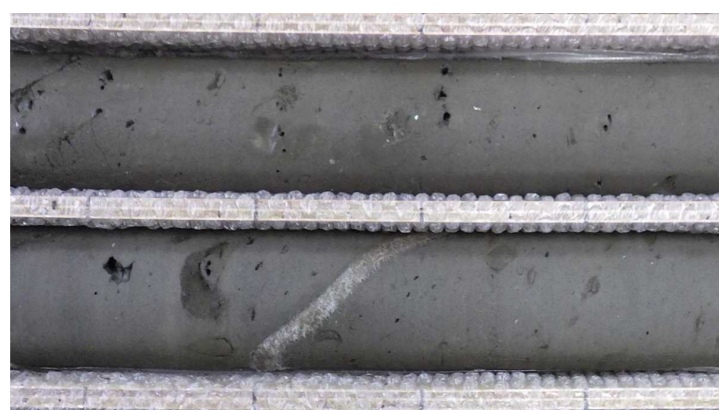
写真 2-17 コアの外觀写真 (楕円形 No. 3 中層)

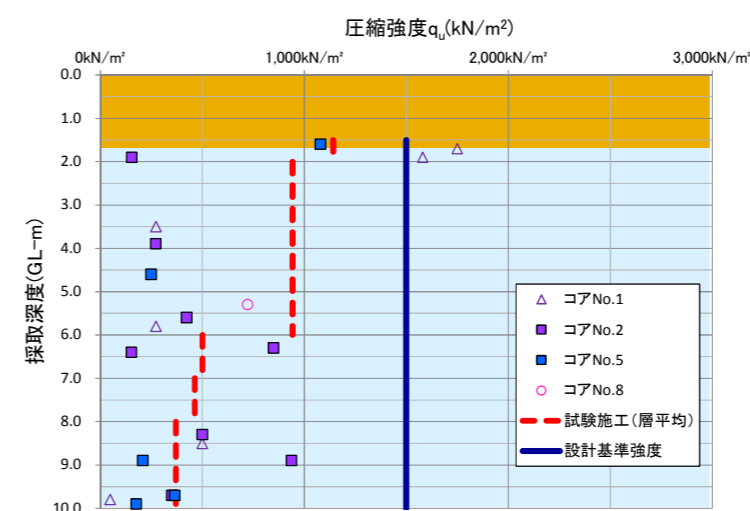
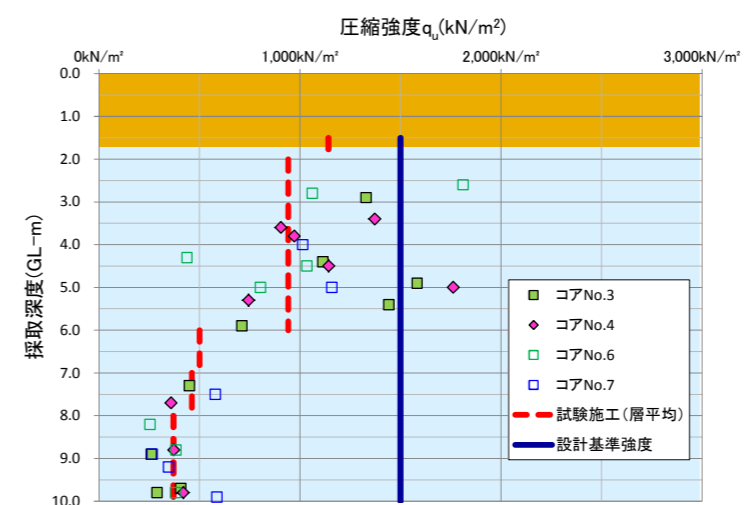
円形改良体 (No. 5) の施工では、掘り出し後の改良体天端に埋設物の存在が確認されており、中心に対して埋設物側とその反対側で強度の差異を比較した結果を図 2-19 と図 2-20 に示す。埋設物コア No. 1 および No. 2、これらのコア採取位置に近い No. 5 および No. 8 の方向 (図 2-19 凡例の黄色の領域) については、各土層の平均に対して、全体的に強度が低くなる傾向がある。反対方向に位置するコア No. 3、No. 4、No. 6、No. 7 の方向 (図 2-20 凡例の緑色の領域) については、全体的に強度が高い、あるいは同等の傾向であった。この結果より、No. 5 改良体では噴射モニターにドレーン材が巻き付いた影響に加えて改良体中の埋設物があることにより、噴射圧や流速の低下あるいは攪拌流速の低下などの噴流阻害がドレーンのある方向で大きかった可能性が考えられる。

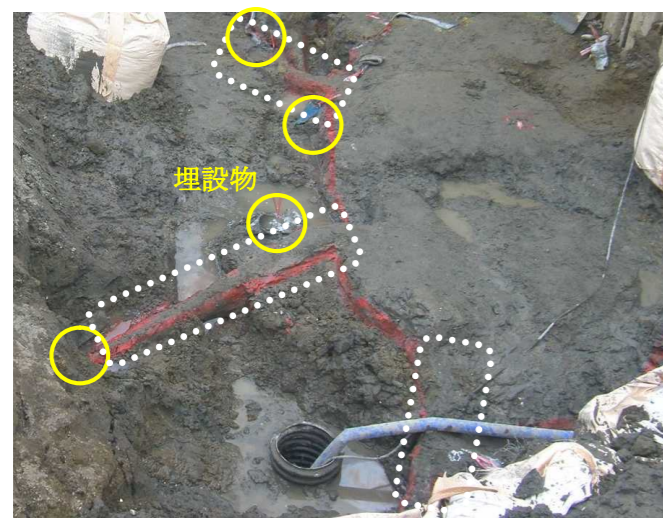
写真2-18 セメントスラリーの逸走状況

掘り起こした後の改良体頭部の状況からは、計画改良範囲内にあった埋設物（ドレーン材）によって、極端な改良径不足になるような状況は確認されなかった。ただし、多くの改良体で、頭部で部分的に突起した形状が確認され、表層で水平に折れ曲がったドレーンに向かってセメントスラリーが逸走した表層のみの現象と考えられる（写真2-18）。改良体の周囲にはドレーン材が多く確認されており表層付近で水平に折れ曲がったものも多く発見された（写真2-19）。

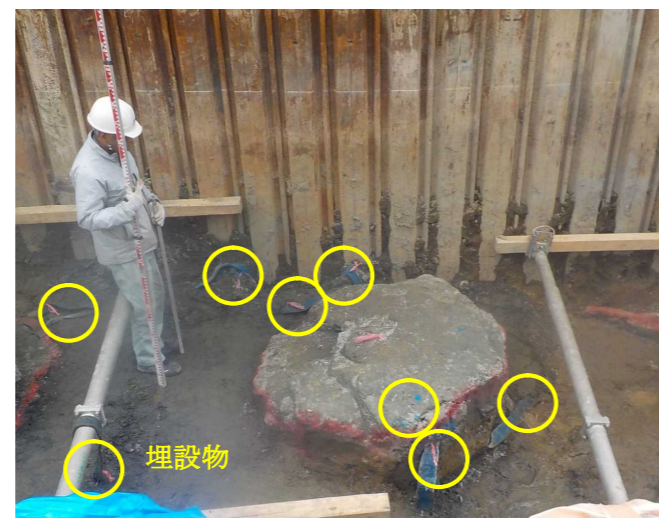
写真2-19 改良体と埋設物（円形 No. 1）

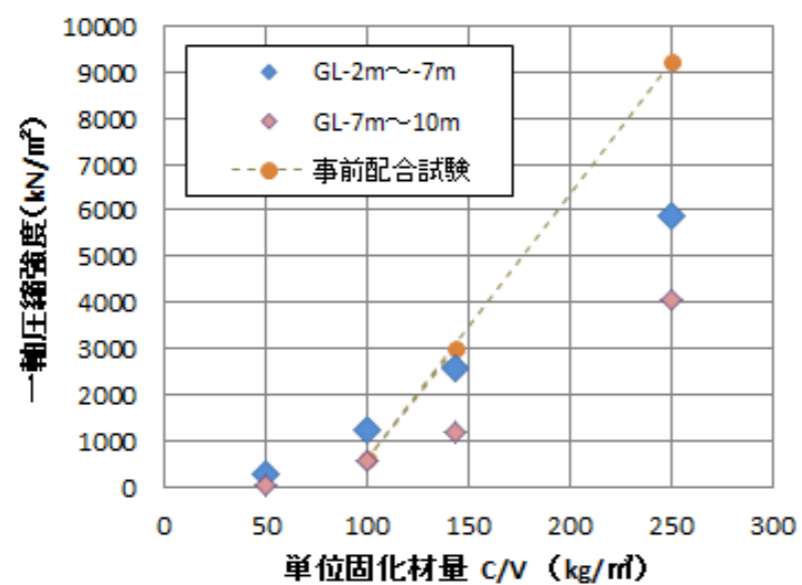
図 2-25 事前配合試験との比較

新たに試験施工箇所にて採取した土壌で実施した配合試験の結果によると、GL-2m~7m の土壌及び GL-7m~10m の土壌のそれぞれにおいて事前配合試験の結果と異なることが確認された。単位固化材量 C/V における事前配合試験結果との比較の一例を図 2-25 に示す。この結果より事前配合試験と比較して試験施工箇所の土壌は単位固化材量を増加させても強度が増加しにくい傾向が見られる。

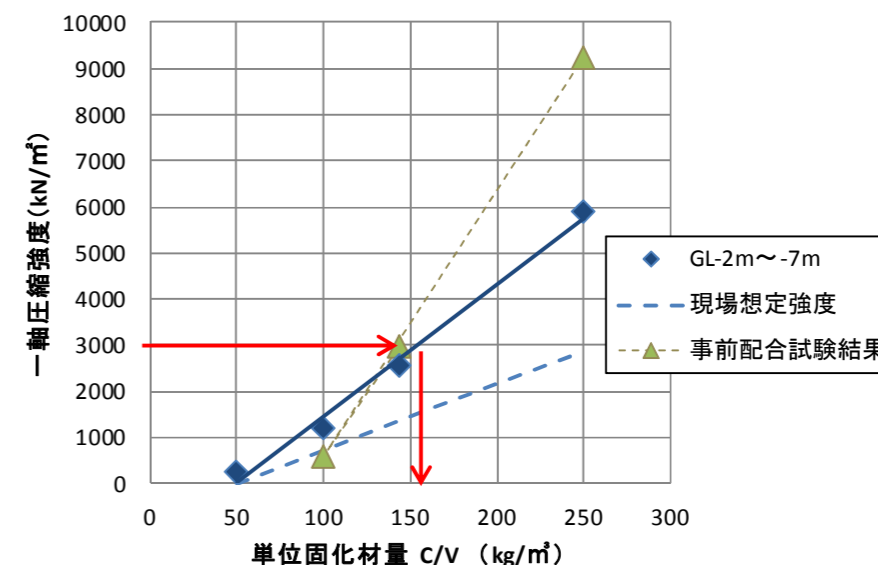
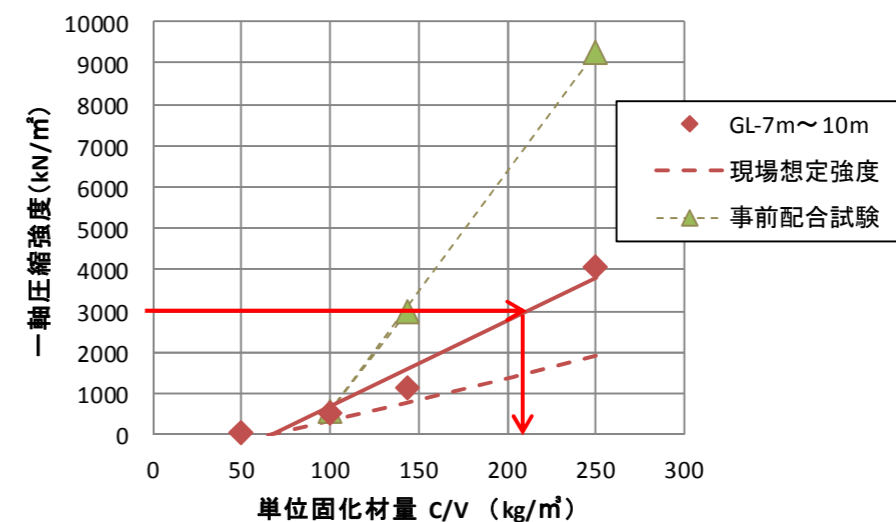
円形付近の土壌を採取して行った配合試験の結果では、事前の配合試験結果と異なる結果が確認された。事前配合試験結果より、単位固化材量 $C/V=144$ (kg/m^3) に設定していたが、室内配合強度 $3,000$ (kN/m^2) に対して単位固化材量の見直しが必要になる。具体的には、GL-2m~7mの土壌で、図3-4より単位固化材量 $C/V=154$ (kg/m^3) 以上必要になると考える。また、GL-7m~10mの土壌で、図3-5より単位固化材量 $C/V=211$ (kg/m^3) 以上必要になると考える。
