第2回 浦安市市街地液状化対策事業施工技術検討調査委員会

舞浜三丁目旧河道部地盤改良に関する再試験施工報告書

平成29年11月7日

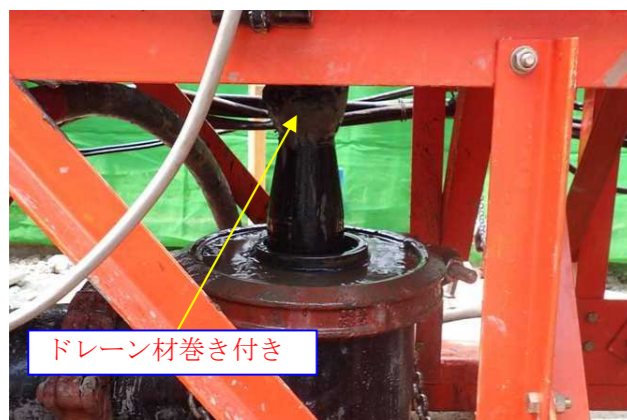
写真 1-1 埋設物の巻き付き状況

施工中（造成長半分（約 4m）終了時）にロッドを引抜き、埋設物の付着や巻付きの有無を確認した。その結果、埋設物は確認されなかった。造成完了時も同様に埋設物の付着や巻付きの有無を確認したところ、ドレーン材長さ約 0.8m が噴射モニター上部に巻き付いた状態で確認された（写真 1-1、写真 1-2）。

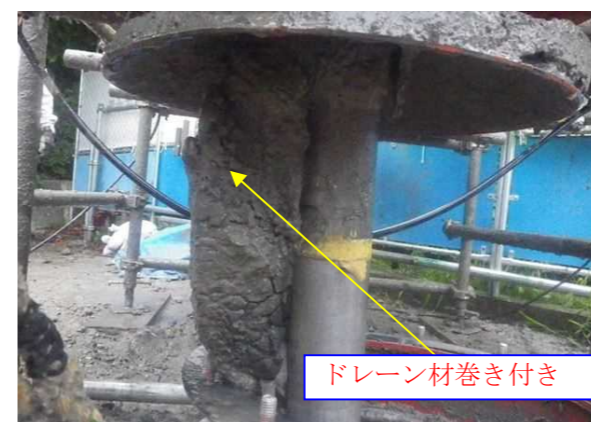
写真 1-3 埋設物の巻き付き状況

一度目造成完了後にロッドを引抜き、埋設物の付着や巻付きの有無を確認した。その結果、埋設物は確認されなかった。その後、二度目造成完了時も同様に埋設物の付着や巻付きの有無を確認したところ、約 2m 程度の長さのドレーン材が噴射モニター上部に巻き付いた状態で確認された（写真 1-3、写真 1-4）。

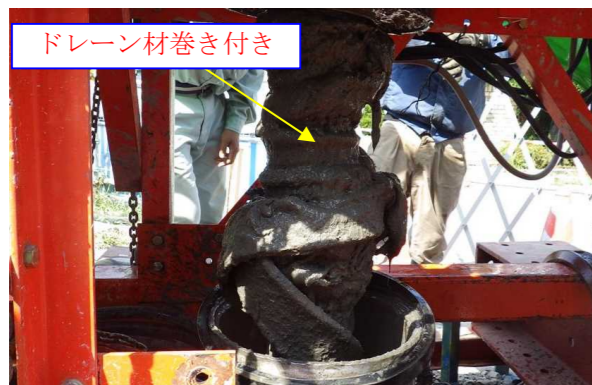
写真 1-5 埋設物の巻き付き状況

施工中（造成長半分（約 4m）終了時）にロッドを引抜き、埋設物の確認を行ったところ、ドレーン材長さ約 8m が噴射モニター上部に巻き付いた状態で確認された（写真 1-5、写真 1-6）。造成終了間際にも同様に、埋設物の有無を確認したところ、ドレーン材長さ約 2m が噴射モニター上部に巻き付いた状態で確認された（写真 1-7、写真 1-8）。

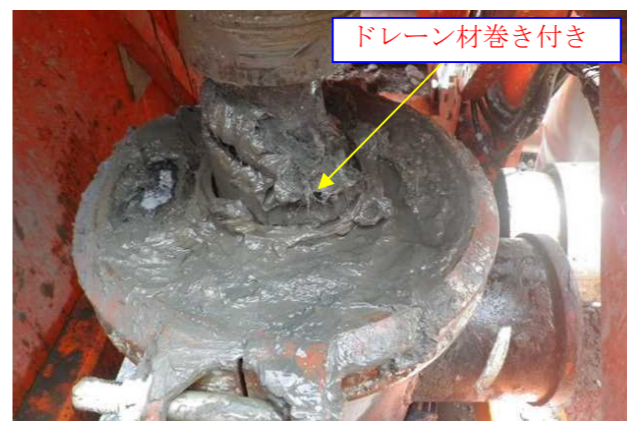
写真 1-9 埋設物の巻き付き状況

施工中（造成長半分（約 4m）終了時）にロッドを引抜き、埋設物の確認を行ったところ、ドレーン材長さ約 3.5m が噴射モニター上部に巻き付いた状態で確認された（写真 1-9、写真 1-10）。造成完了時に、ロッド、噴射モニターを引抜き、埋設物の有無を確認したところ、埋設物は確認されなかった。

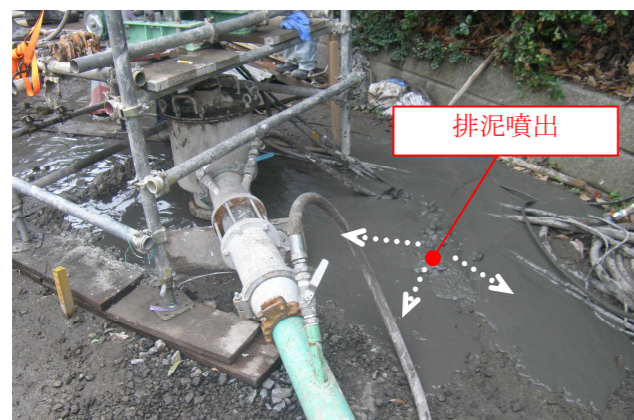
写真 1-13 排泥噴出状況 (No. 7)

- ・No.1 と No.3 は目視で周辺地盤に変状が確認されなかった。No.2 施工中にガイド管周辺地盤でエアの発生が多くなっていた。施工中にガイド管周囲が空いてきたので低強度グラウト材で固化養生を行った。
- ・隣地の植栽帯・地表面に変状は確認されなかった。
- ・No.7 削孔中に周辺地盤で噴発が発生した。先行削孔時にガイド管周囲で削孔水が漏れ出していたので、低強度グラウト材で固化養生した。造成中にも周辺地盤で噴発が発生した。
- ・No.9 造成中に周辺地盤で噴発が発生した。

円形施工時の主な地盤変状を以下に記す。No.7 施工時における周辺地盤の変状を写真 1-13 に、No.9 施工時における周辺地盤の変状を写真 1-14 にそれぞれ示す。主な地盤変状として排泥噴出が確認された。今回の再試験施工では、ドレーン材がある条件下における改良品質向上のために、前回試験施工よりもエア量などを増加させている。また、施工箇所は過去の試験施工箇所一度掘削して埋戻されている。そのため、地盤変状が表れやすい条件であったと考えられる。そのような条件下で排泥噴出規模が拡大したため、施工中の固化養生だけでは対処できなくなり、No.7 と No.9 についてはガイド管を通してスムーズに排泥を回収することができず、噴発箇所から排泥を常時吸引するような施工を行った。

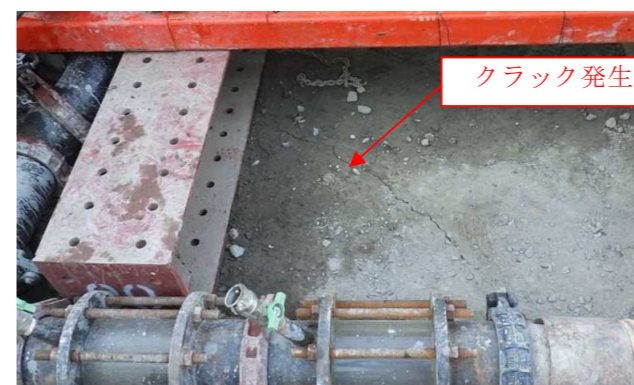
写真 1-15 クラック発生状況 (No. 4)

- ・敷地内のインフラ（ガス、汚水桝、汚水人孔）への影響は確認されなかった。
- ・円形に比べると。特に造成深度が地上に近づくにつれて、地表面は隆起傾向であった。

楕円形施工時の主な地盤変状を以下に記す。No.4 施工時における周辺地盤の変状を写真 1-15 および写真 1-16 に、No.6 施工時の変状を写真 1-17 に、No.10 施工時の変状を写真 1-18 にそれぞれ示す。主な地盤変状として排泥噴出やクラック発生などが確認された。今回の再試験施工では、埋設物条件下における改良品質向上のために、前回試験施工よりも単位噴射量やエア量などを増加させている。また、施工箇所は過去の試験施工箇所一度掘削して埋戻されている。そのため、地盤変状は表れやすい条件であった。そのような条件下でも変位測定の高頻度を増やすことで変位が増加した際に、変位を抑制する様な対処をある程度行うことができた。

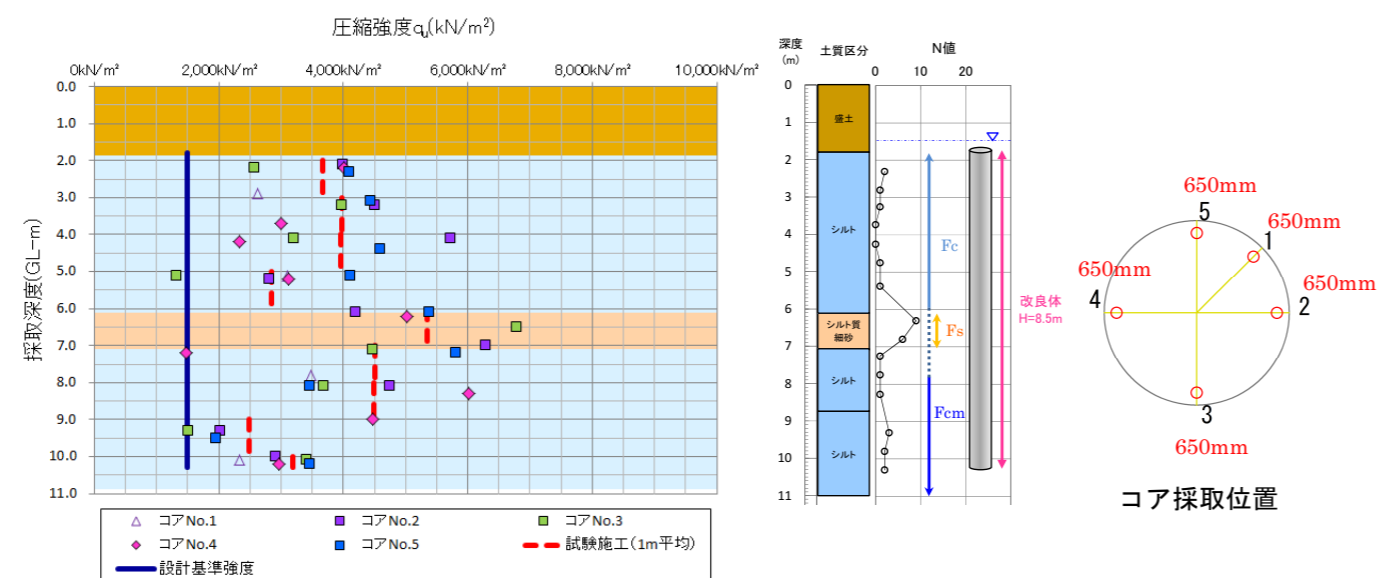
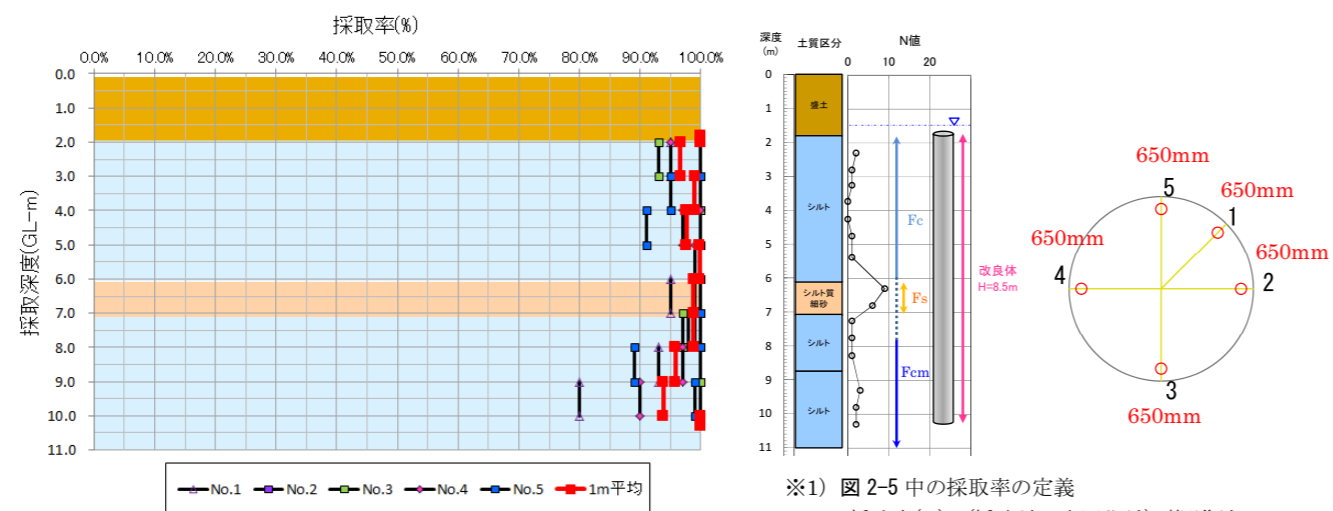
- ①1m 毎の平均強度はいずれも設計基準強度を上回っている。GL-9m以下の Fcm 層における強度は、これより上の Fc 層の平均強度より低くなる傾向が見られる。
- ②1m 毎のコア採取率の平均値はいずれも平均採取率 90%以上と高いコア採取率となっている。

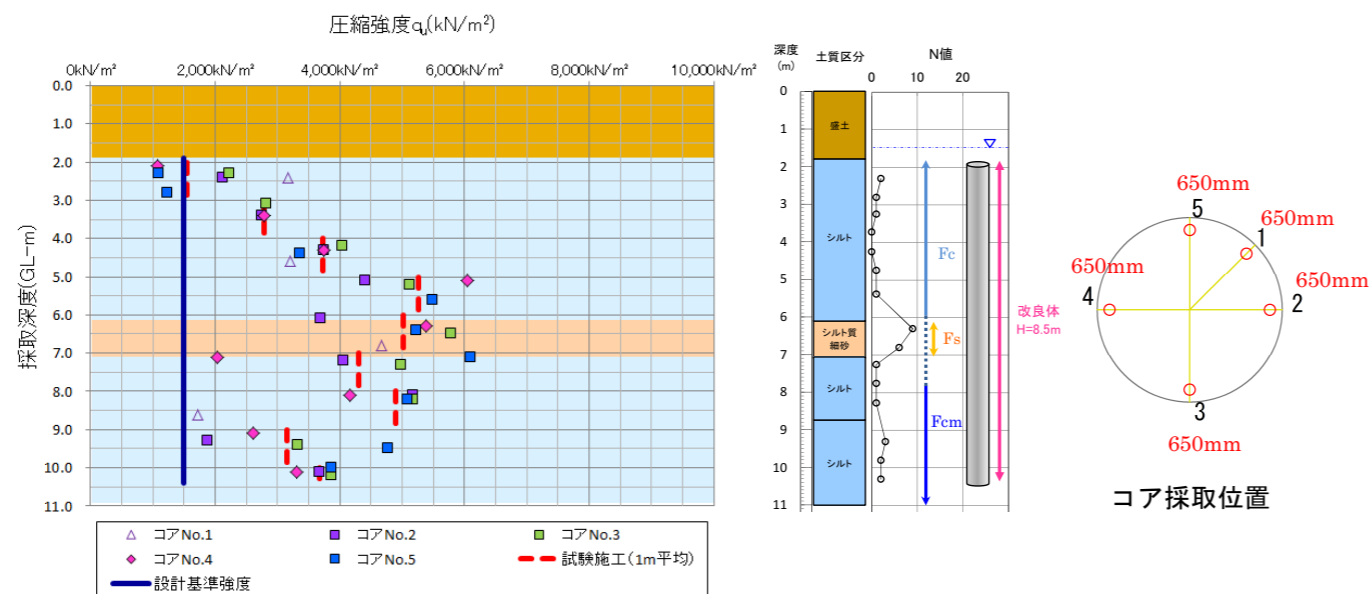
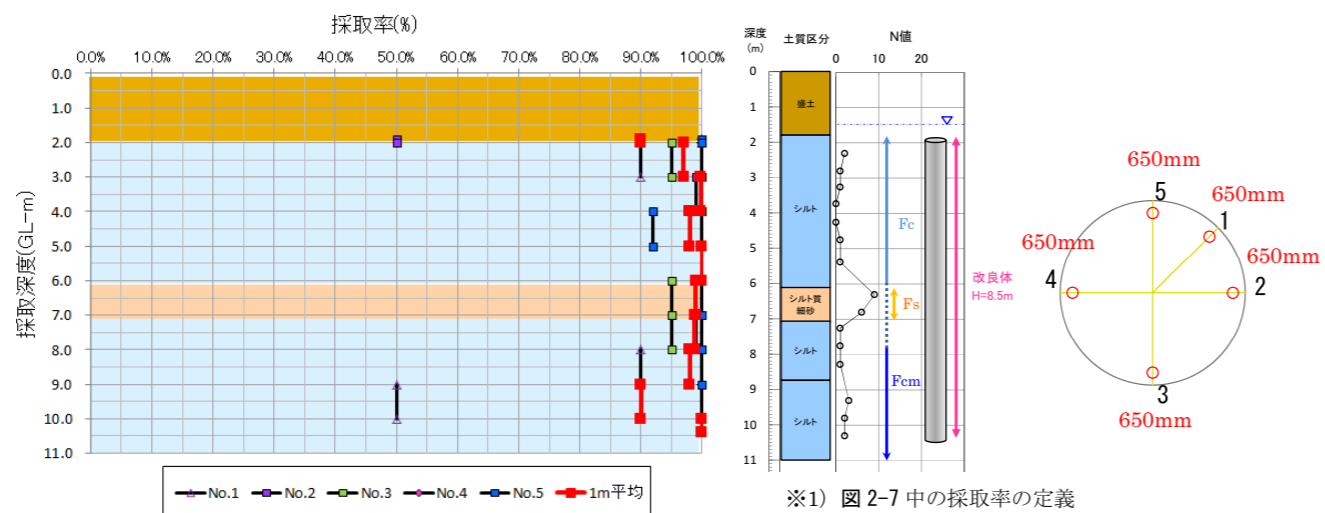
- ①1m 毎の平均強度はいずれも設計基準強度を上回っている。Fc層のGL-4m 以浅においては強度が低下しており、これ以深では強度が高い。GL-9m 以下の Fcm 層における強度は、これより上の Fc 層の平均強度より低くなる傾向が見られる。
- ②1m 毎のコア採取率の平均値はいずれも平均採取率 90%以上と高いコア採取率となっている。また、GL-9m 以下の Fcm 層においては採取率が 50%程度のコアが存在するが、その他の位置で採取したコアは採取率 100%となっている。

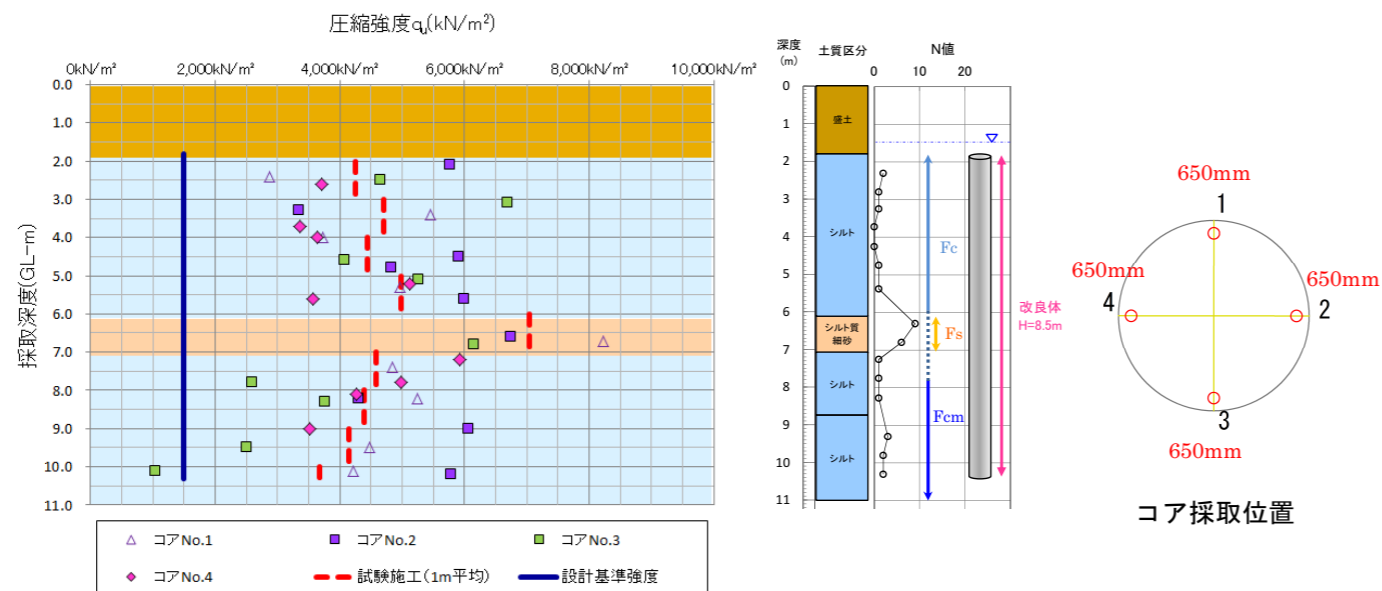
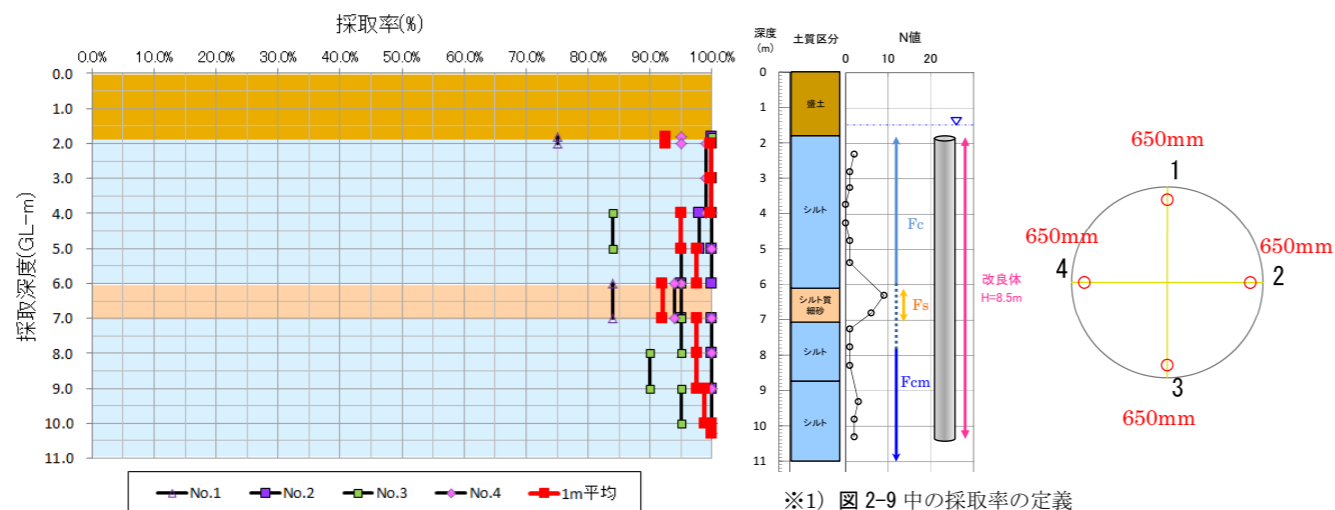
これらの強度分布とコア採取率より、改良体の平均強度は全ての深度で設計基準強度の2倍以上となり、コア採取率についても全ての深度の平均値が90%以上となっている。

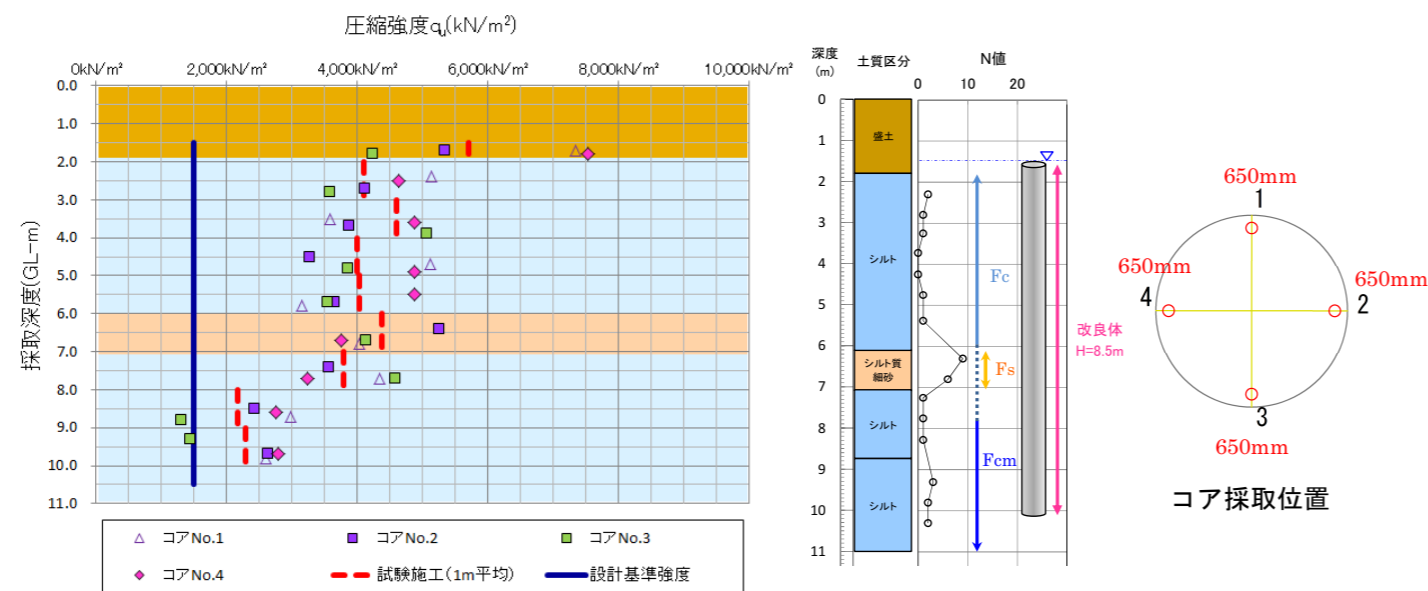
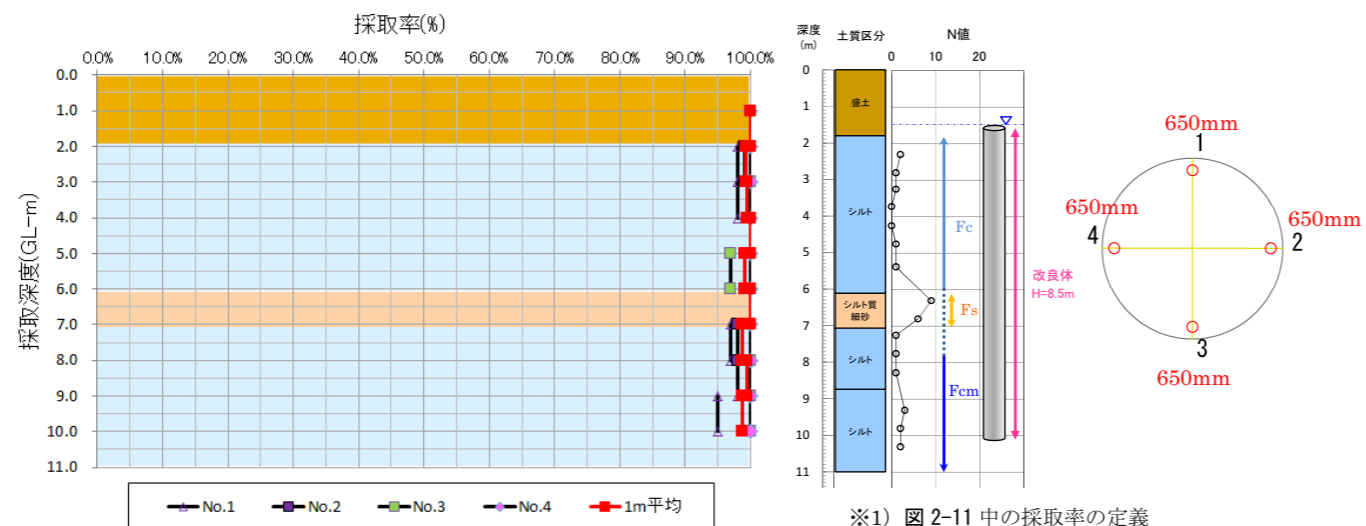
これらの強度分布とコア採取より、改良体の平均強度は殆どの深度で設計基準強度の 2 倍以上となり、コア採取率についても全ての深度の平均値が 99%以上となっている。

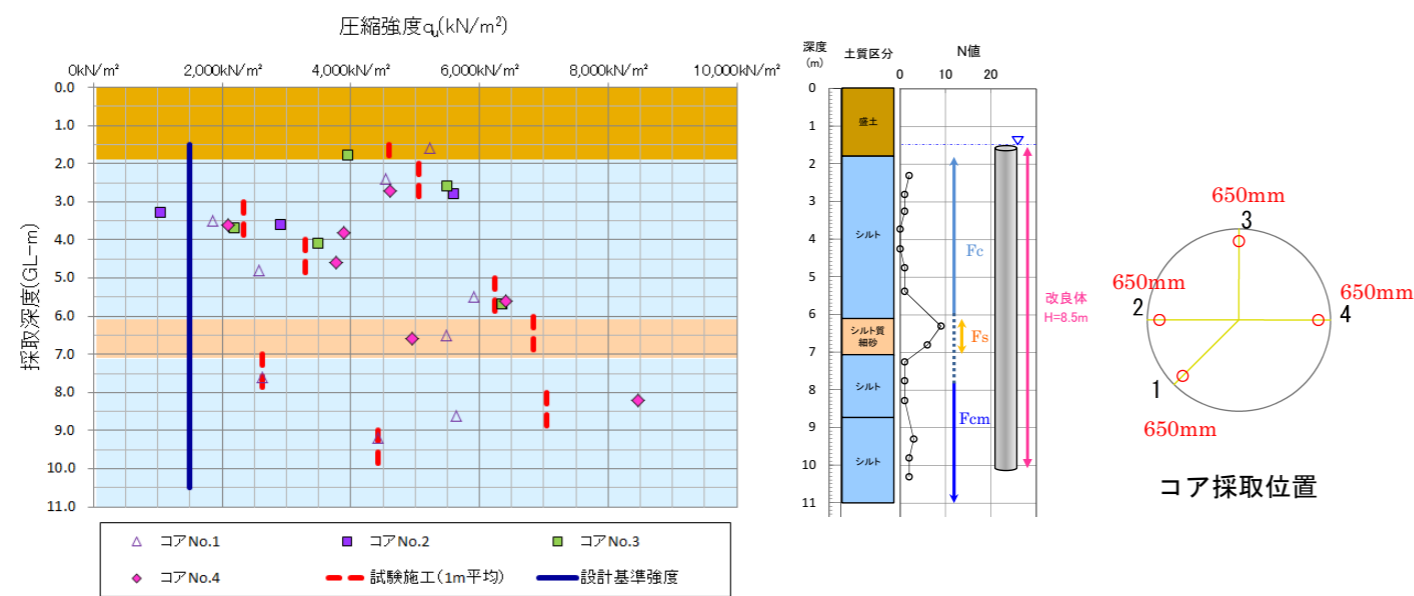
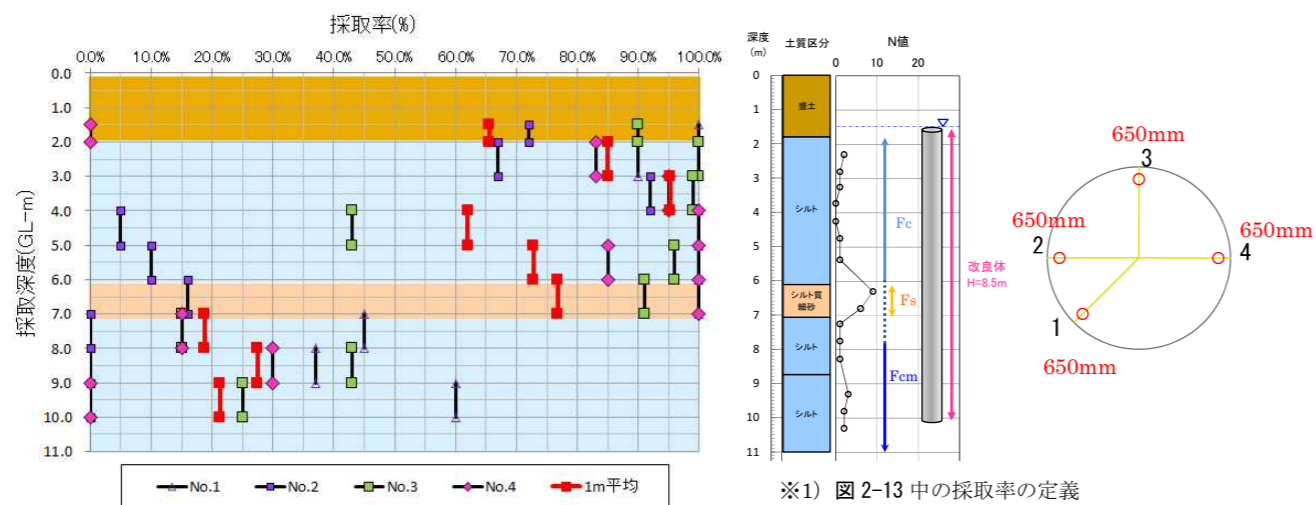
これらの強度分布と採取率より、圧縮強度試験の平均強度は全ての深度 (1m 毎) において、設計基準強度を上回っているが、出来形不足で供試体が必要数採取されておらず強度の評価は正確には不可能である。

Fc 層においては、コア観察の結果、コア中に不織布の混入が確認されており、不織布に近い区間ではコア採取率が 10%未満の区間を含んでいる。1m 毎の平均コア採取率については 80%未満で、低い連続性となっており、この区間についてはドレーンによる影響が疑われる。なお、GL-7m以深の平均コア採取率は 28%以下と特に低い採取率となっている。

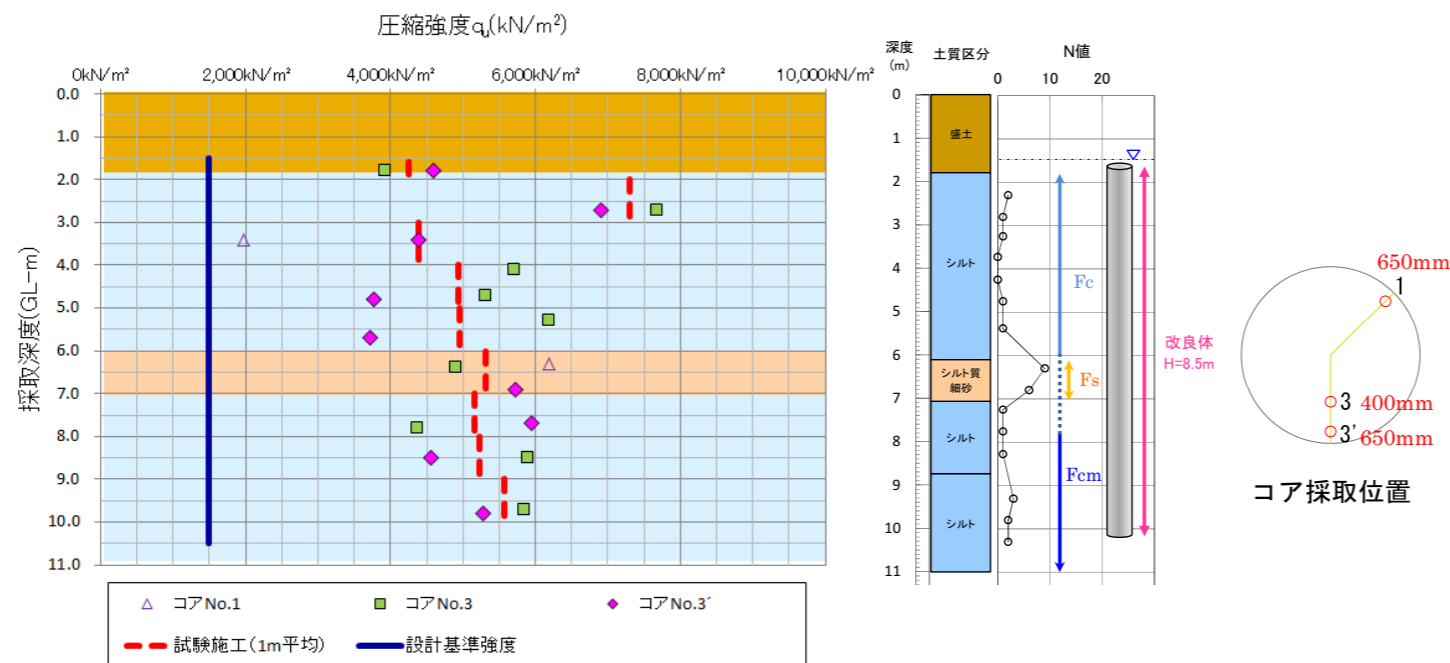
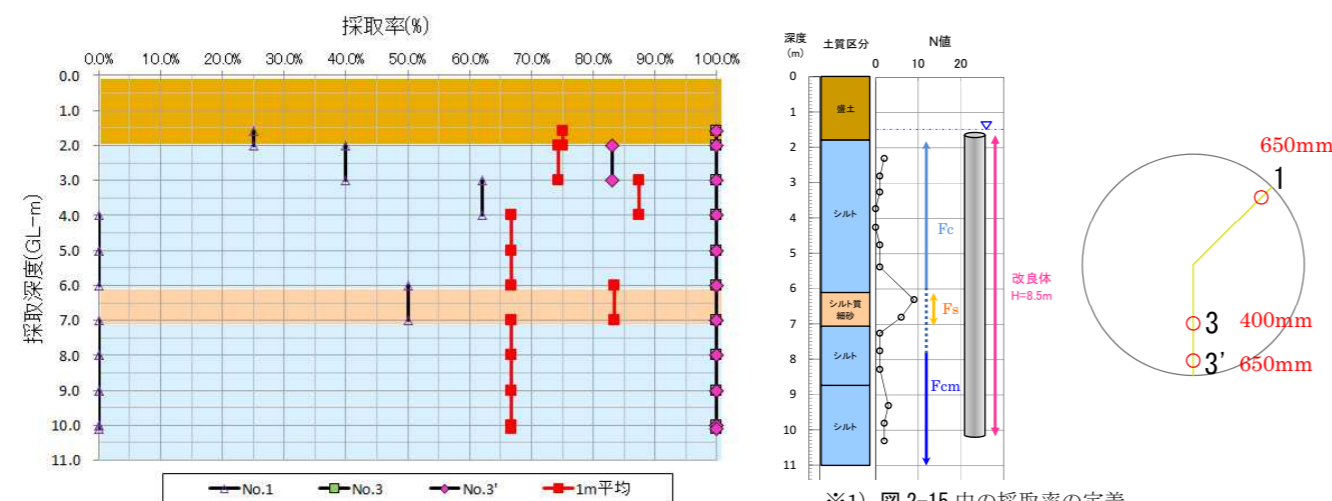
これらの強度分布とコア採取率より、外縁に近い早期コア No. 1 の採取率が全層にわたり低く、出来形不足で供試体が必要数採取されおらず強度の評価は正確には不可能である。一方、内側に入ったコア No. 3 は全深度に渡って高い強度であり、背面に位置する No. 3' (中心からの離れは No. 1 と同じ) についても高い連続性と強度となっている。

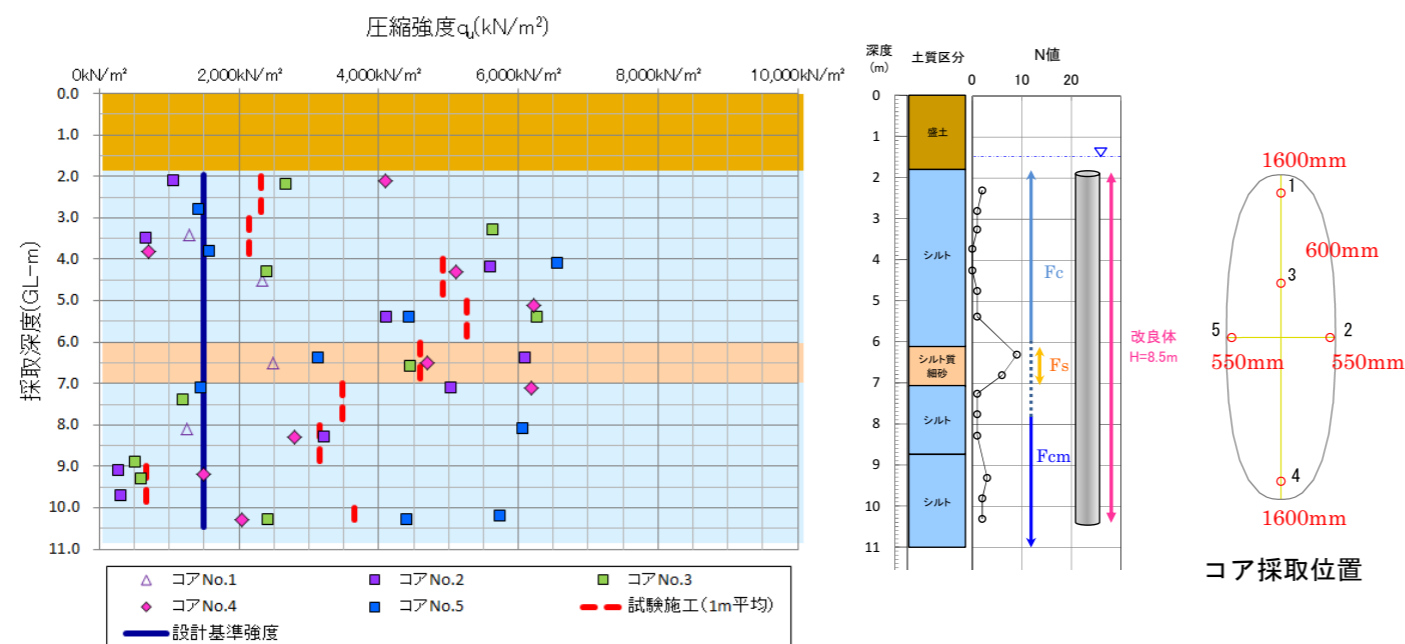
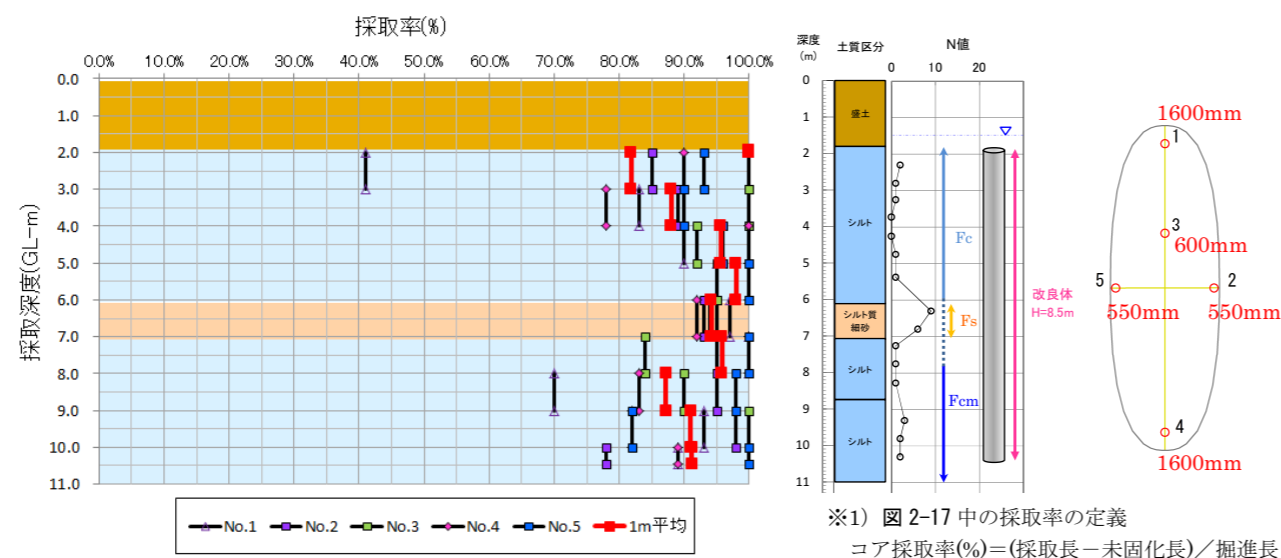
- ①GL-9m~10m の平均圧縮強度が設計基準強度の 1/2 以下と低いがお他では設計基準強度を上回っている。原因として施工中にドレーンが発見されたことからドレーンによって噴流が阻害されたと考えられる。
- ②平均コア採取率は全深度 (1m 毎) に渡って 80%を超えている。ただし、一部において、コア採取率の低い区間も確認された。

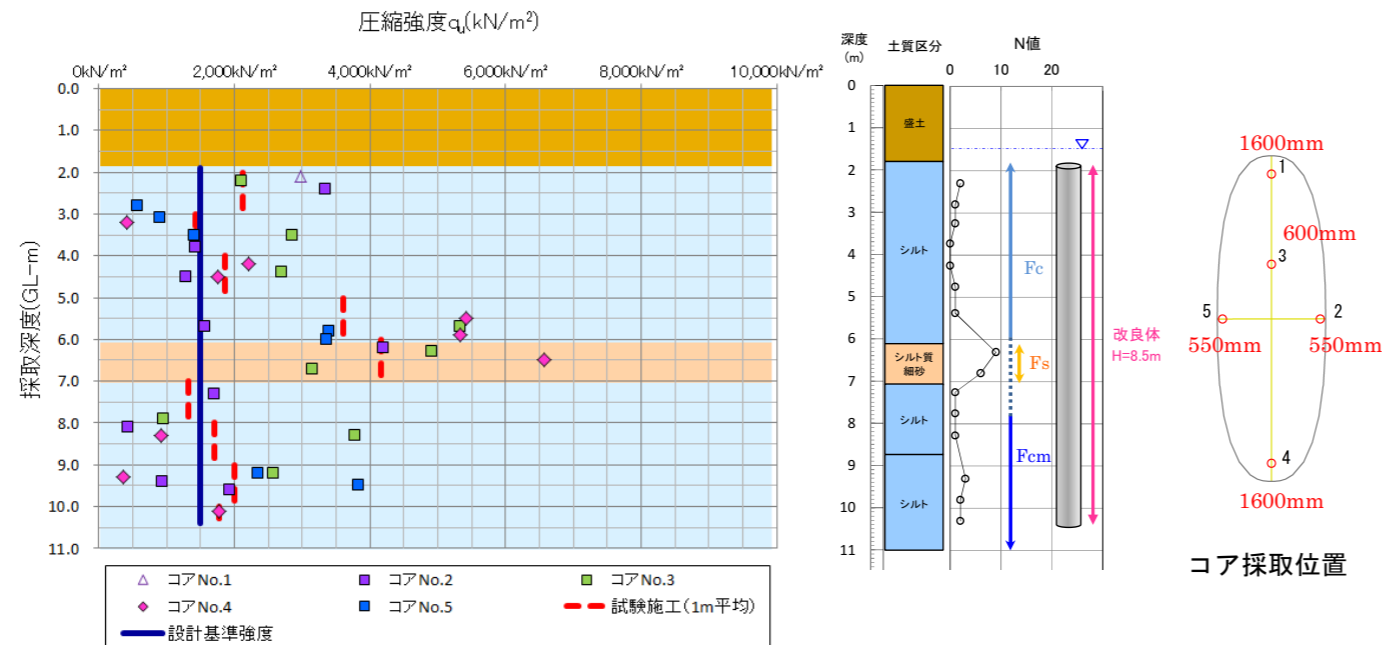
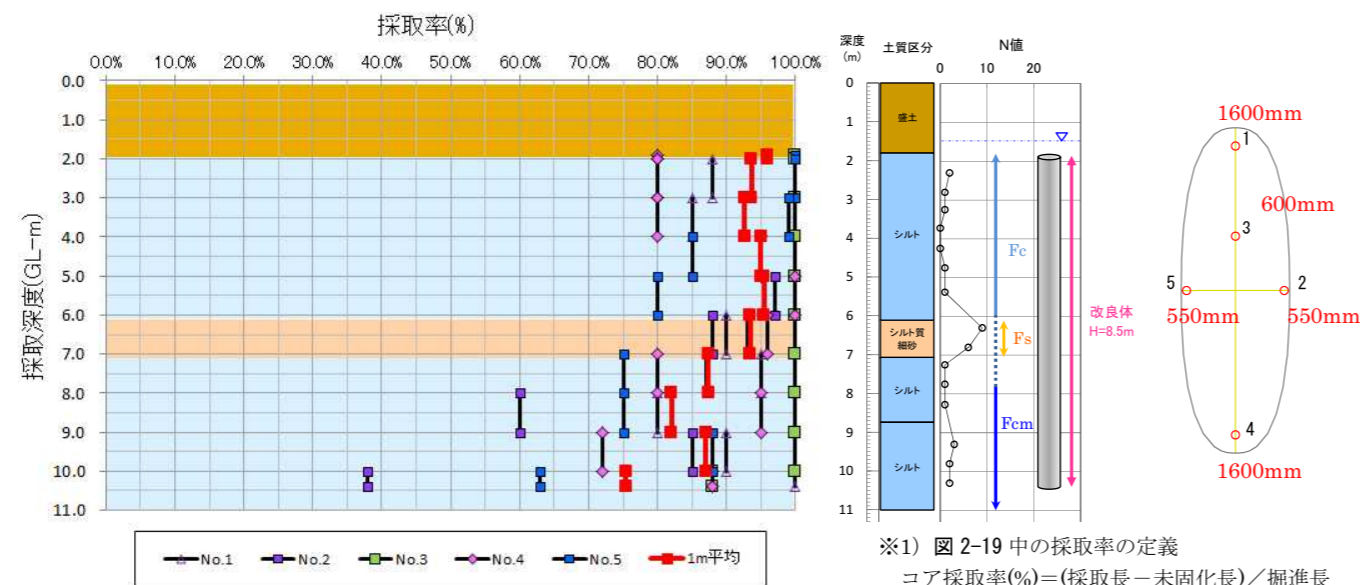
- ①平均圧縮強度は上層の GL-3m~4m、下層の GL-7m~8m で設計基準強度を下回っている。
- ②平均コア採取率は下層になるほど低下する傾向があり、特に短辺方向のコアにおいて GL-8m 以下の採取率が低くなっている。

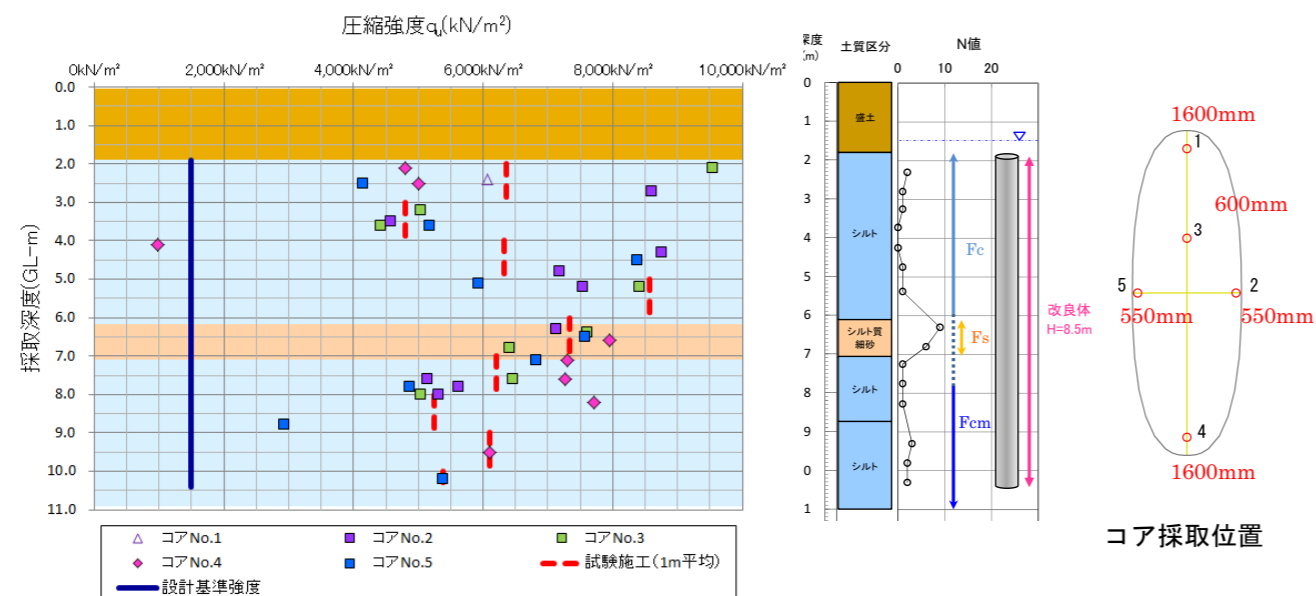
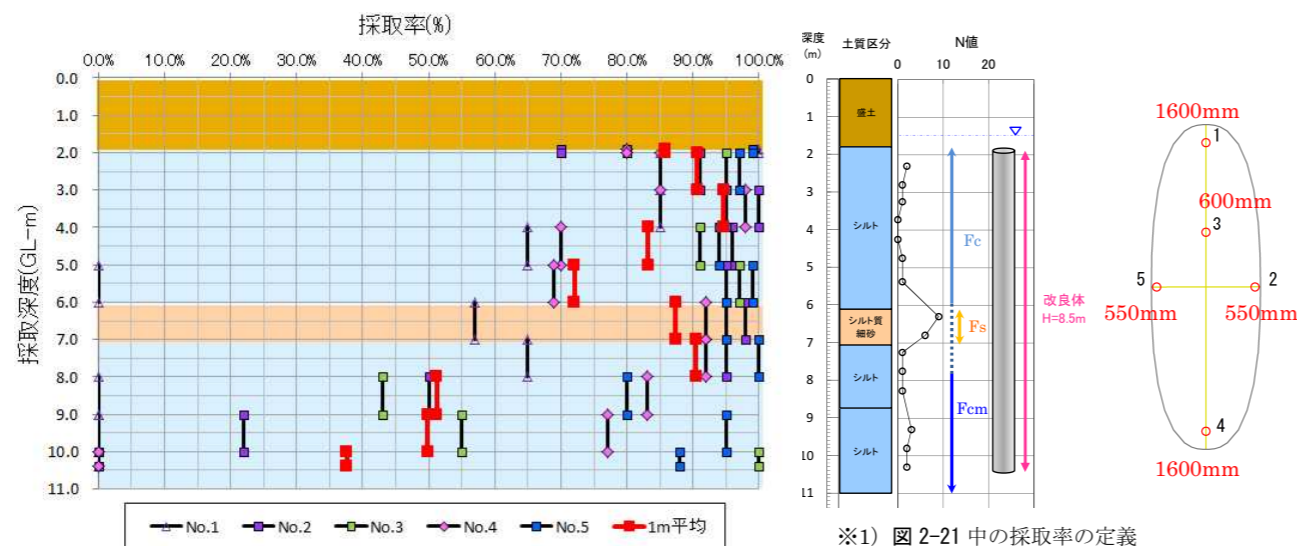
- これらの強度分布と採取率より以下のことがわかる。
- ①GL-8m 以浅の平均強度は設計基準強度の 2 倍以上と高いがこれ以深ではコア採取率が低いために供試体を採取できておらず平均強度は評価できていない。
 - ②GL-5m~6m と GL-8m 以下のコア採取率が低い。これは、施工中にロッドに 8m と長いドレーンが巻きついた影響と考えられ、時間的制約で再施工できなかったため大きな出来形不足になったものと推測される。

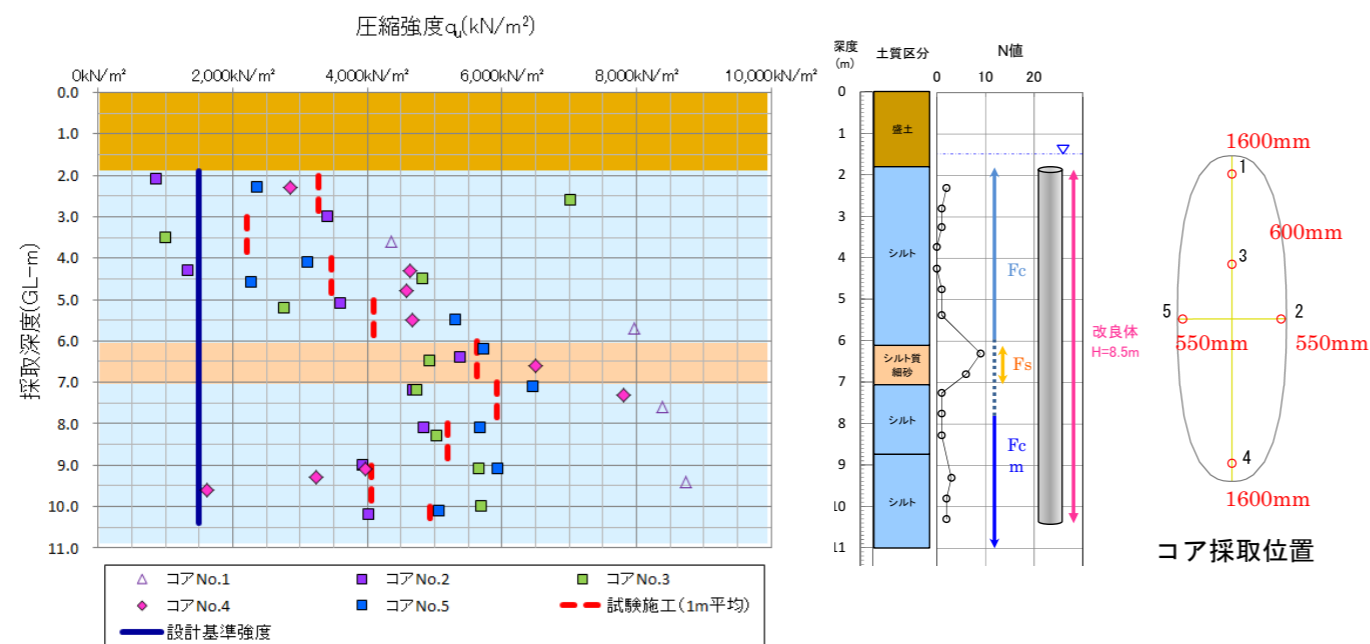
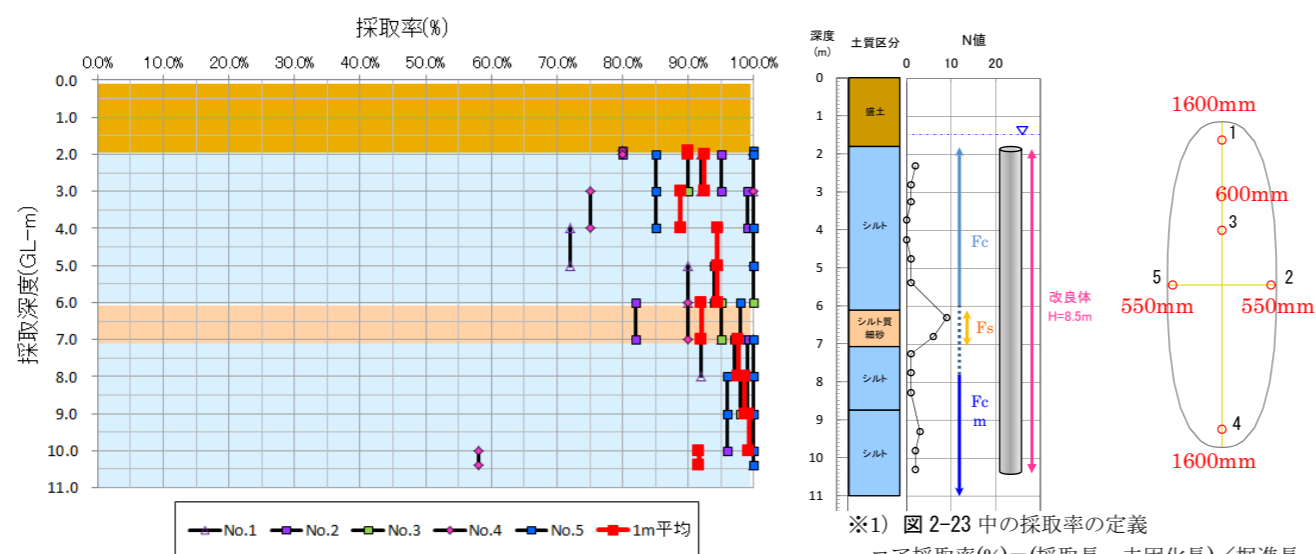
- これらの強度分布と採取率より以下のことがわかる。
- ①1m 毎の平均強度はいずれも設計基準強度を上回っている。Fcm 層については、上層の Fc 層に比べて高い強度となっていた。
 - ②平均コア採取率は全層に渡って 80%を超えている。

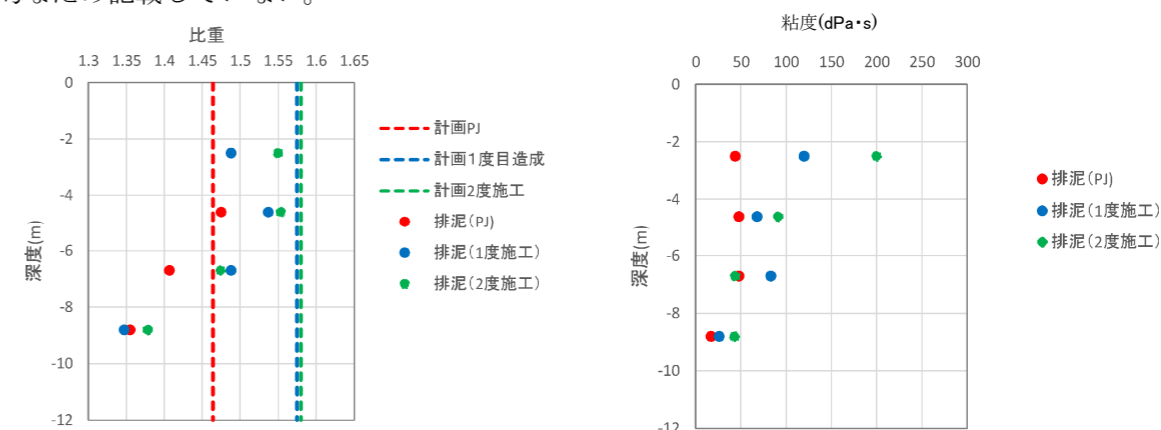
図 2-25 排泥計測結果 (左: 比重深度分布、右: 粘度深度分布)

排泥に関する計測の結果、GL-9m 付近で他の深度と比較して、粘性が低めの結果となった。No.2 改良体は、平均でコア採取率 90% を上回っていたが、下層の一部ではコア採取率が低い結果も確認されている。排泥との関連性として、排泥の比重及び粘性が低いため土壌が少なく改良率が低下した可能性もあるが、施工開始時は、プレジェットの影響を受けやすい状態にあるとも考えられ、プレジェットが多い施工仕様の場合、単一の測定値では評価が難しくなると考える。1 度施工前のプレジェット実施時の比重は、図 2-25 の計画 PJ (赤点線) で示すように、改良体積に占める水噴射体積 (固化材体積は含まれない) が増加するため、原地盤および 1 度施工 (2 度施工) に比べて比重は低下することになる。なお、他の円形については適用区間が限定的なため記載していない。

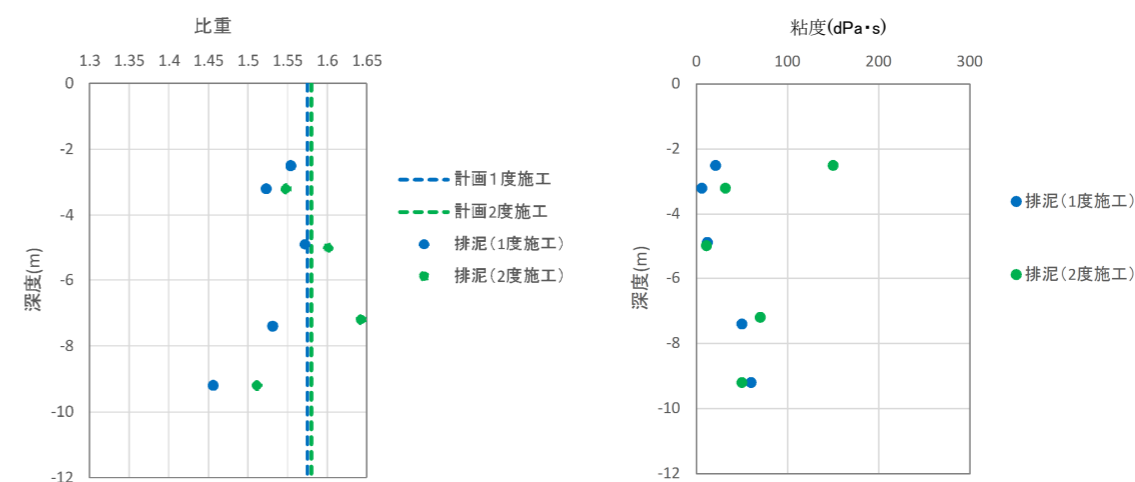
図 2-26 排泥計測結果 (左: 比重深度分布、右: 粘度深度分布)

排泥に関する計測の結果、比重に異常値は確認されなかった。GL-3m 付近で他の深度と比較して粘性が低めの結果となった。No.3 改良体は平均コア採取率 90% を上回っていた。

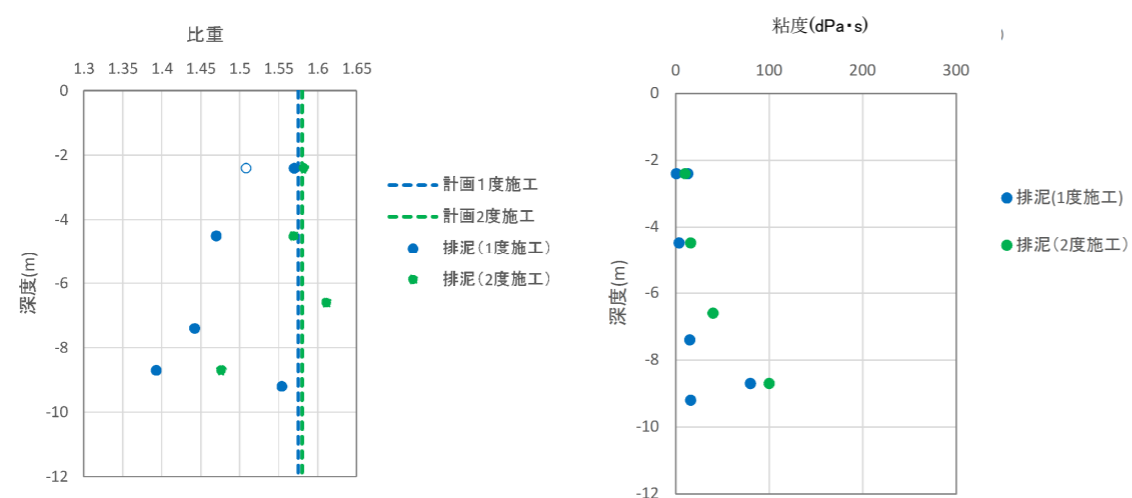
図 2-28 排泥計測結果（左：比重深度分布、右：粘度深度分布）

排泥に関する計測の結果、GL-9m 付近で他の深度と比較して、比重が低めの結果となった。この区間のコア採取率は低い結果が確認されている。GL-2m 付近で他の深度と比較して粘性が低めの結果となった。

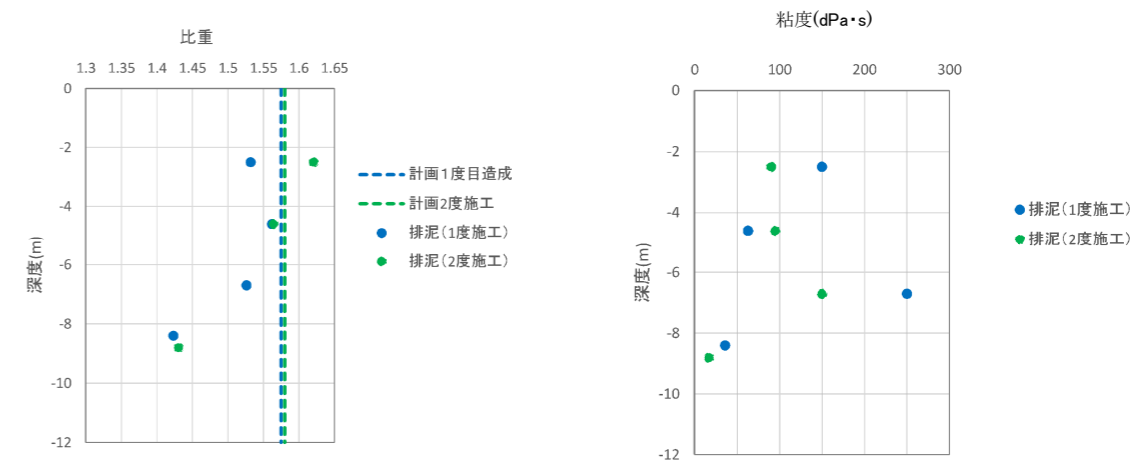
図 2-29 排泥計測結果（左：比重深度分布、右：粘度深度分布）

排泥に関する計測の結果、GL-8m~GL-9m 付近で他の深度と比較して、排泥の比重及び粘性が低めの結果となっており、この区間のコア採取率は低い結果が確認されている。改良体の上層については、排泥の性状からは明らかに異常な傾向は確認されなかった。

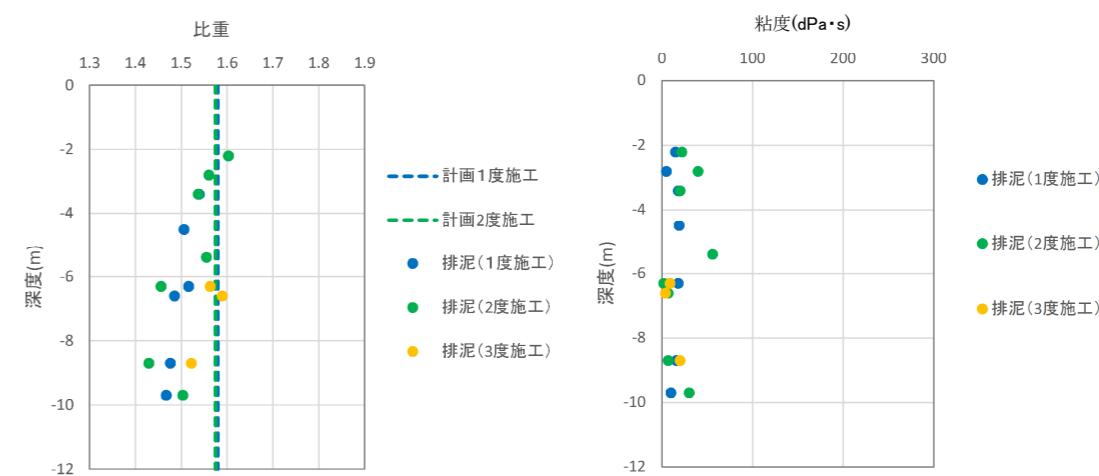
図 2-30 排泥計測結果（左：比重深度分布、右：粘度深度分布）

排泥に関する計測の結果、GL-8m~GL-9m 付近で他の深度と比較して、排泥の比重が低めの結果となった。また、GL-6m~GL-7m 付近で他の深度と比較して、排泥の粘性が低めの結果となった。

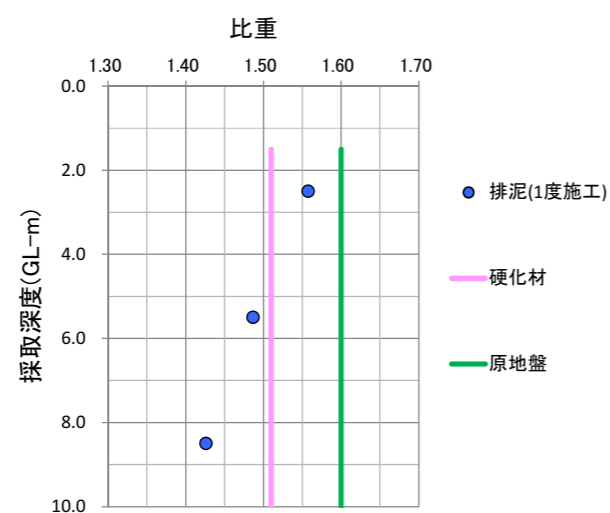
図 2-31 排泥計測記録（比重深度分布）

排泥に関する計測の結果、GL-8.5m 付近で他の深度と比較して、比重が低めの結果となった。施工開始時は、プレジエットの影響を受けやすい状態とも考えられ、プレジエットが多い施工仕様の場合、評価が難しくなると考える。なお、地上で排泥が噴発したことにより、2回目の排泥比重は採取していない。

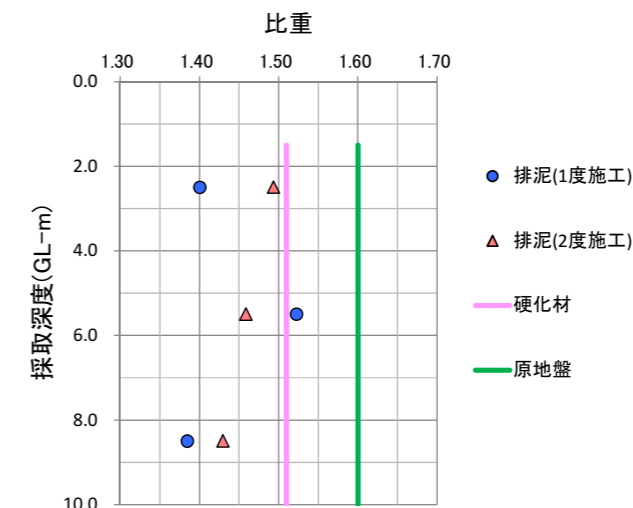
図 2-32 排泥計測記録（比重深度分布）

排泥に関する計測の結果、GL-8.5m 付近で他の深度と比較して、比重が低めの結果となった。施工開始時は、プレジエットの影響を受けやすい状態とも考えられ、プレジエットが多い施工仕様の場合、評価が難しくなると考える。

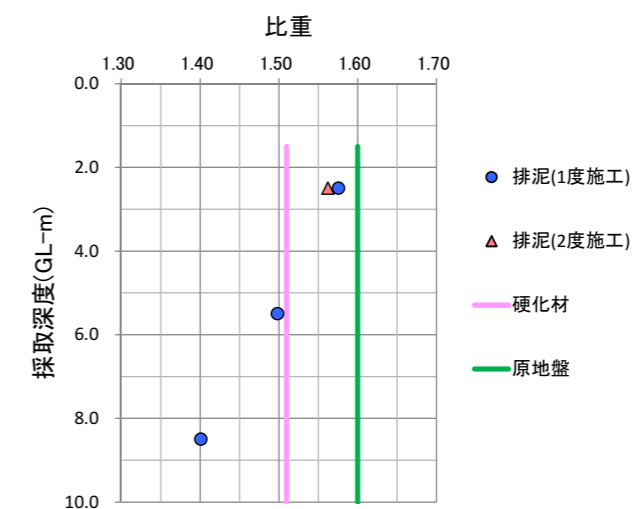
図 2-33 排泥計測記録（比重深度分布）

排泥に関する計測の結果、GL-8.5m 付近で他の深度と比較して、比重が低めの結果となった。施工開始時は、プレジエットの影響を受けやすい状態とも考えられ、プレジエットが多い施工仕様の場合、評価が難しくなると考える。2回目の GL-8.5m および GL-5.5m は排泥の粘性が1回目と変わらなかったため、採取していない。GL-2.5m のみ排泥の粘性が高くなったため、採取した。

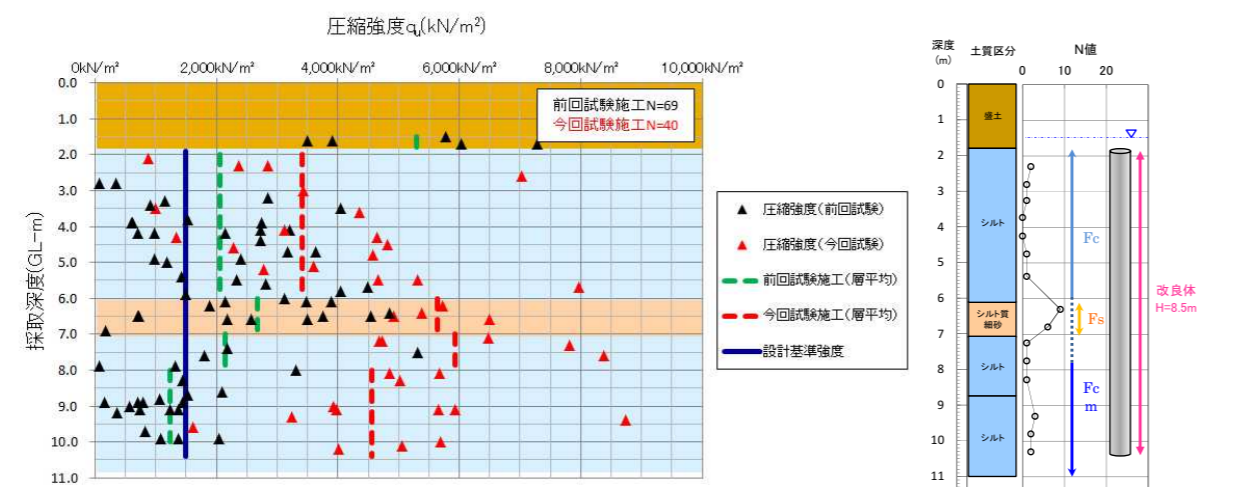
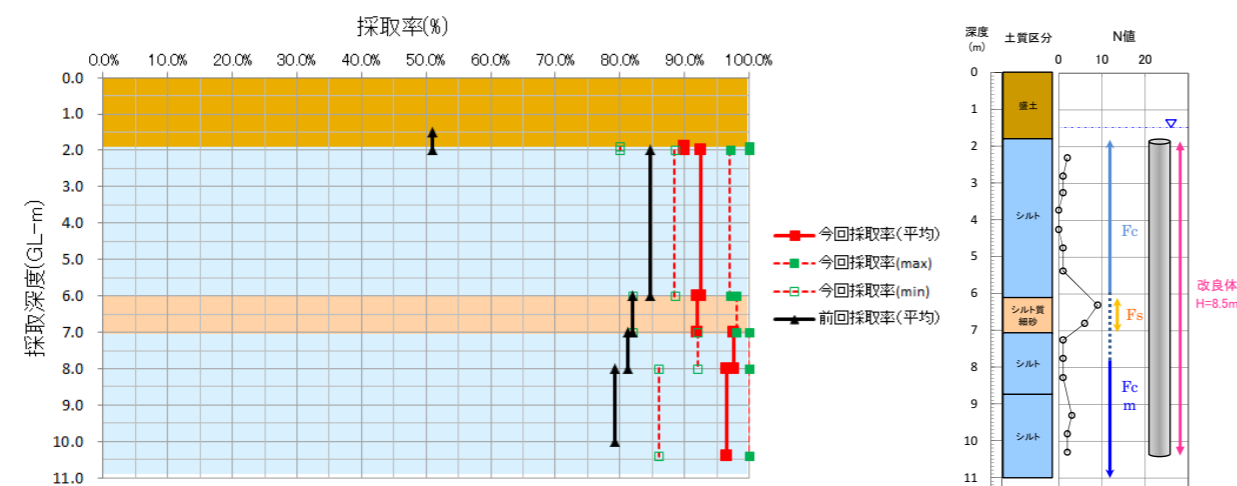
楕円断面改良体については、ドレーン材によって、噴射が阻害されず、適切な仕様によって施工を実施し、ドレーン発見や排泥不良が発生した際に、その範囲の再施工を実施することで連続性、強度ともに品質を確保することができた。
