復旧に向けての調査

5.1. 災害復旧の流れ

管きょ施設の応急復旧

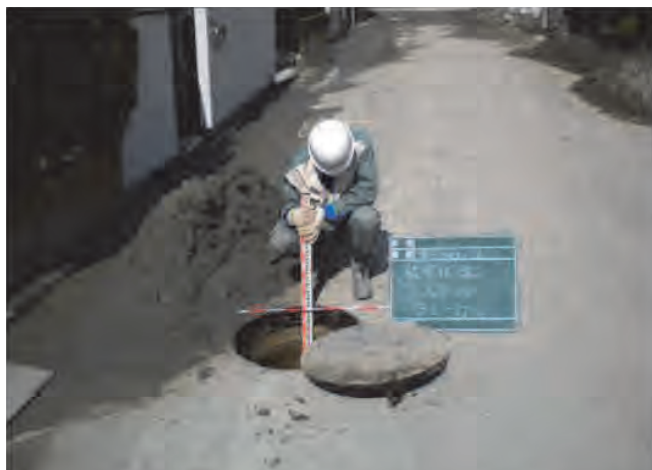
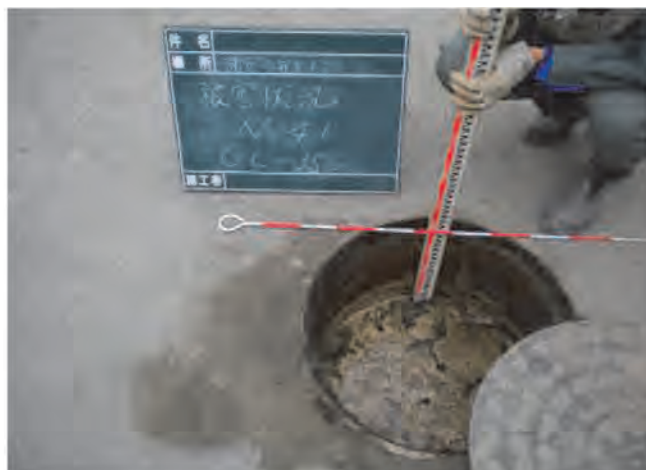
写真6.1 一次調査の状況

大半の管路は液状化の噴砂により閉塞されている状況でした。

土砂による管の閉塞については、高圧洗浄やバキューム車での吸引により解消をはかりました。

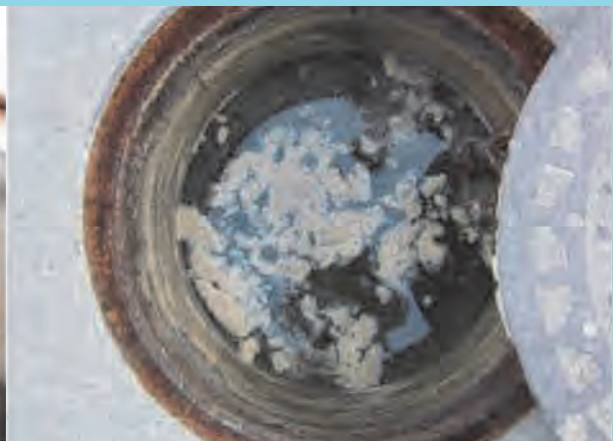
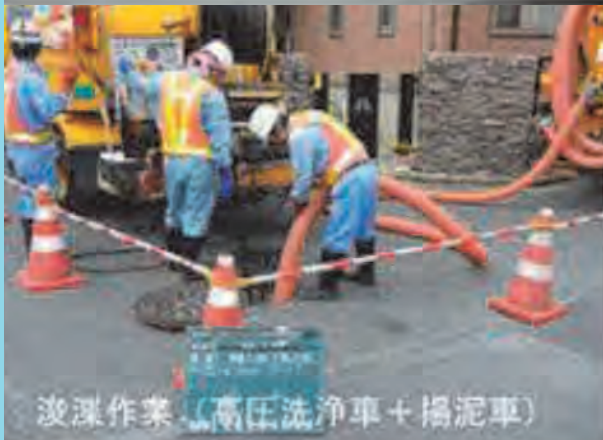
浚渫作業 (高圧洗浄車+搗泥車)

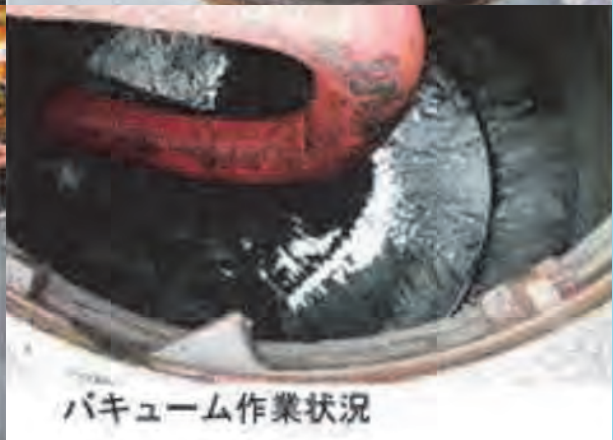
バキューム作業状況

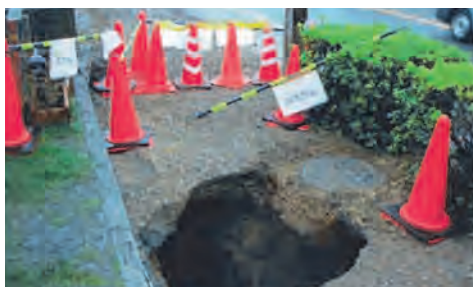
マンホール近傍の道路陥没

- 浮上箇所や道路陥没では二次災害防止のため、交通規制、立ち入り禁止の安全確保を行う。
- マンホールの浮上部分の撤去、マンホール躯体の損傷箇所の補強、ズレ等による空洞部の充填等による応急復旧工事を実施した。
- 土砂清掃、一次調査により流下が不可能な箇所では仮設ポンプ、バイパス管を設置し流下機能を確保することとし、4月15日に使用制限は解除された。

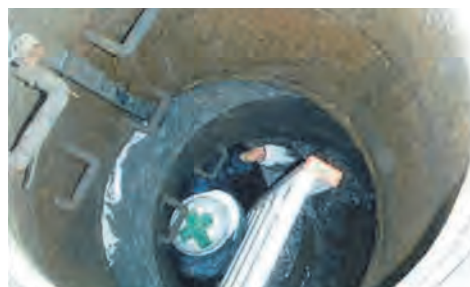
マンホールの躯体ズレ

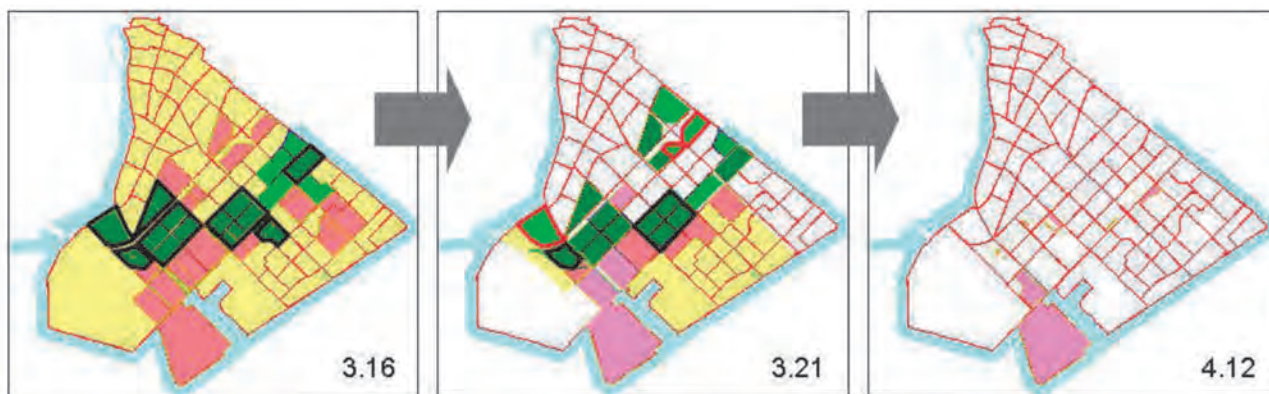
応急復旧(下水道仮配管)

下水道管きよのたるみや破損等により自然流下による排水が困難となった箇所では仮設ポンプ、バイパス管を設けて暫定的に送水するための応急復旧工事を行いました。仮設ポンプは計43箇所設置され、本復旧が完了するまで利用されました。

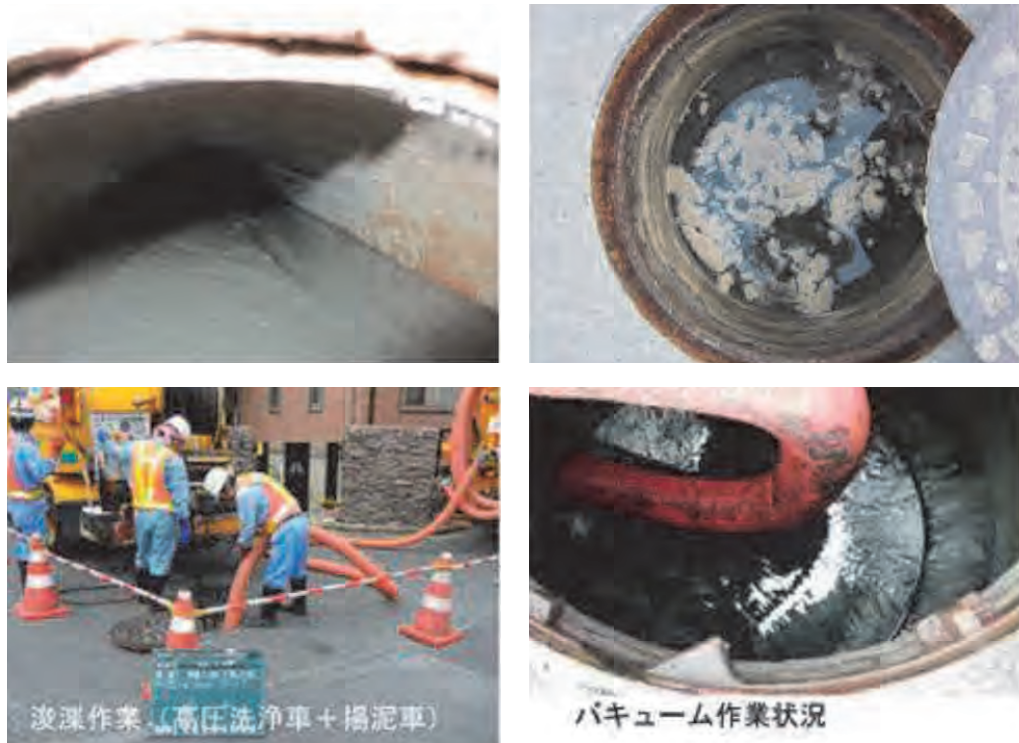
写真8.1 土砂の管内の堆積・清掃状況

大量の噴砂が流れ込み埋没したマンホールでは、マンホールの損傷程度の把握と、その後の二次調査の支障となることから、バキュームによる土砂清掃を行いました。当時の現場の状況から推定した結果、管内土砂の総清掃量は1,440m³、清掃率(管路内の土砂堆積比率(延長比))は60%に及びました。
