## 「低価格・高リスク」の非純正バッテリーに注意

～建物が全焼に至った火災も～

近年、繰り返し充電して使用できる「リチウムイオン電池搭載製品」は、私たちの生活に欠かせないものとして普及が進んでいます。その一方で、安価で入手しやすい「非純正バッテリー」で火災を伴う事故が多く発生しています。これを踏まえ、経済産業省は、「非純正バッテリー」に潜むリスクを伝え、注意喚起します。

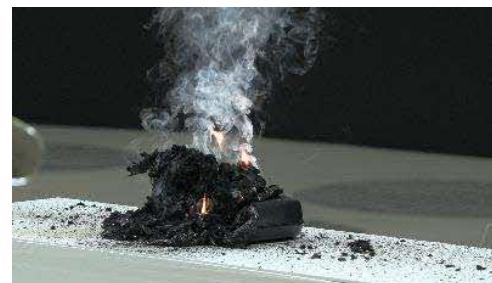
### ●事例①：電動アシスト自転車

ネット通販で購入した電動アシスト自転車用バッテリーを自転車から取り外して充電していたところ、出火し、床を焼損した。

非純正バッテリーの内部で短絡が生じて異常発熱し、焼損したものと考えられる。

電動アシスト自転車用非純正バッテリーの発火  
(再現イメージ映像)

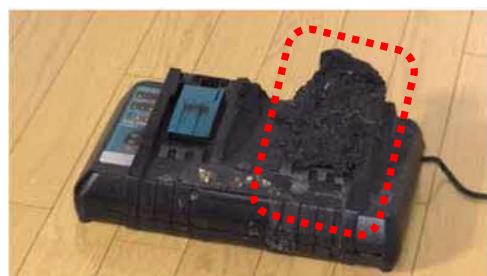
### ●事例②：充電式電動工具

ネット通販で購入した充電式電動工具用バッテリーを、購入後初めて充電器で充電していたところ、異音がして出火し、周辺を焼損し火傷を負った。

非純正バッテリーの保護回路基板（安全保護装置）の設計不良により、充電中のすべてのリチウムイオン電池セルの電圧を検知することができない構造であったため、一部のリチウムイオン電池セルが過充電状態となって異常発熱し、焼損したものと考えられる。

充電式電動工具用非純正バッテリーの発火  
(再現イメージ映像)

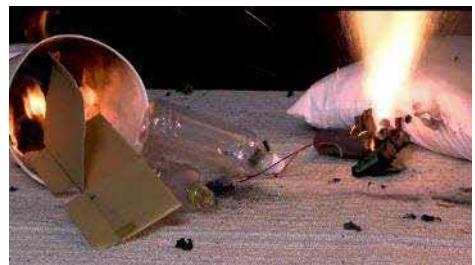
### ●事例③：充電式掃除機

ネット通販で購入した充電式掃除機用バッテリーを機器に取り付けた状態で保管していたところ、突然作動するとともに出火した。

非純正バッテリーの保護回路基板（安全保護装置）が異常発熱して出火したものと考えられる。なお、2021年8月16日よりリコールが実施されている製品であった。

充電式掃除機用非純正バッテリーの発火  
(再現イメージ映像)

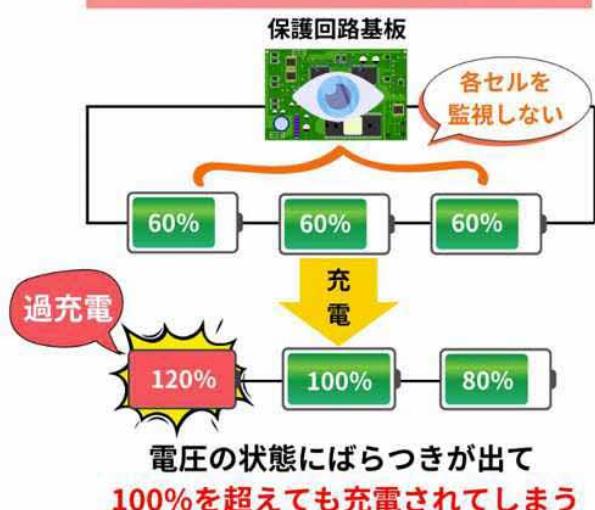
#### 安全対策が劣るバッテリー

安全対策が適切なバッテリーではすべてのリチウムイオン電池セルが決められた電圧で充電されるよう監視されていますが、安全対策が劣るバッテリーの場合、電圧の監視が部分的になっているものがあり、決められた電圧より高い電圧で充電（過充電）されて発火する危険があります。

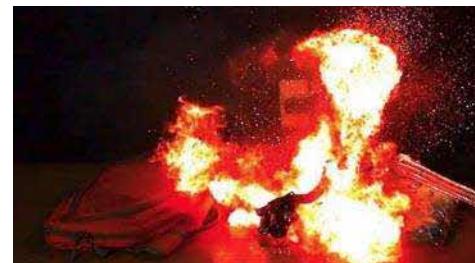
### ● 「充電器の誤接続による事故」の事例：充電式照明器具

ネット通販で購入した充電式 LED ヘッドライトを充電中、電池付近から出火し、周辺を焼損した。

製品本体に過充電保護装置が無かったため、出力電圧の高い他の製品の充電器を接続した際に、リチウムイオン電池セルが過充電状態となって異常発熱し、焼損したものと考えられる。

LED ヘッドライトを付属品よりも出力電圧の高い他製品の充電器で充電して発火

充電器は、それぞれ充電条件などの仕様が異なりますが、充電器と機器をつなぐプラグの形状は同じものが多く、他製品に付属していた充電器でも接続できてしまうことがあります。特に付属の充電器よりも高い電圧の充電器に、リチウムイオン電池搭載製品をつなぐと、バッテリー内部の電池セルが過充電状態となって、発火や破裂などの事故に至るおそれがあります。充電の際は、出力電圧などの適切な充電条件を確認し、仕様の異なる充電器を誤って接続しないようにしましょう。
