浦安市が管理する施設を利用した液状化対策工法の実証実験

| 実験概要 | |
|---|--|
| 工法の名称 | 高圧噴射攪拌工法による格子状地盤改良工法 (コンパクト・ジオラティス工法) |
| 実施事業者名 | (株)竹中工務店 |

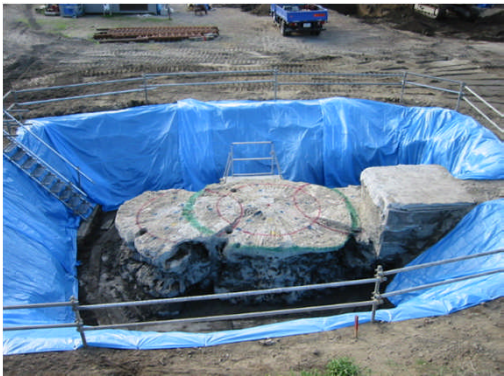
| 実験概要 | |
|---|--|
| 実験の成果 | <p>1. 施工性</p> <ul style="list-style-type: none"> ・施工時間: 積算資料記載の時間の1/2程度 ・排泥量: 計画量に対し96~110% ・周辺への影響: 粘性土地盤での造成中に排泥の閉塞を起こし、土間スラブが隆起 ⇒プレジェットによる緩め、排泥管の寸法拡大で改善できた ・施工の必要高さ: ロッド長さ1mでは3.1mの施工高さが必要 <p>2. 施工品質</p> <ul style="list-style-type: none"> ・削孔鉛直精度: 平均1/200程度 ・改良径: 設計径φ2.3m以上を確認。但し、表層埋土層では、掘出し調査により、φ3.6mと大きな出来形であった。 ⇒表層でコラムインコラムが発生した ・改良体強度: 設計基準強度2N/mm²を確保。変動係数は0.35程度 ・改良体密着部の連続性: 改良体頭部で密着性の低い箇所がみられた ⇒表層でコラムインコラムが発生した影響と推定 <div style="display: flex; justify-content: space-around;"> <div style="text-align: center;"> <p>【改良体の頭部掘り出し状況】</p> </div> <div style="text-align: center;"> <p>【改良体の深度コア】</p> </div> </div> |
