【I-3.1】 杭の抜上がり分布図

【I-3.3】 被災要因の検討

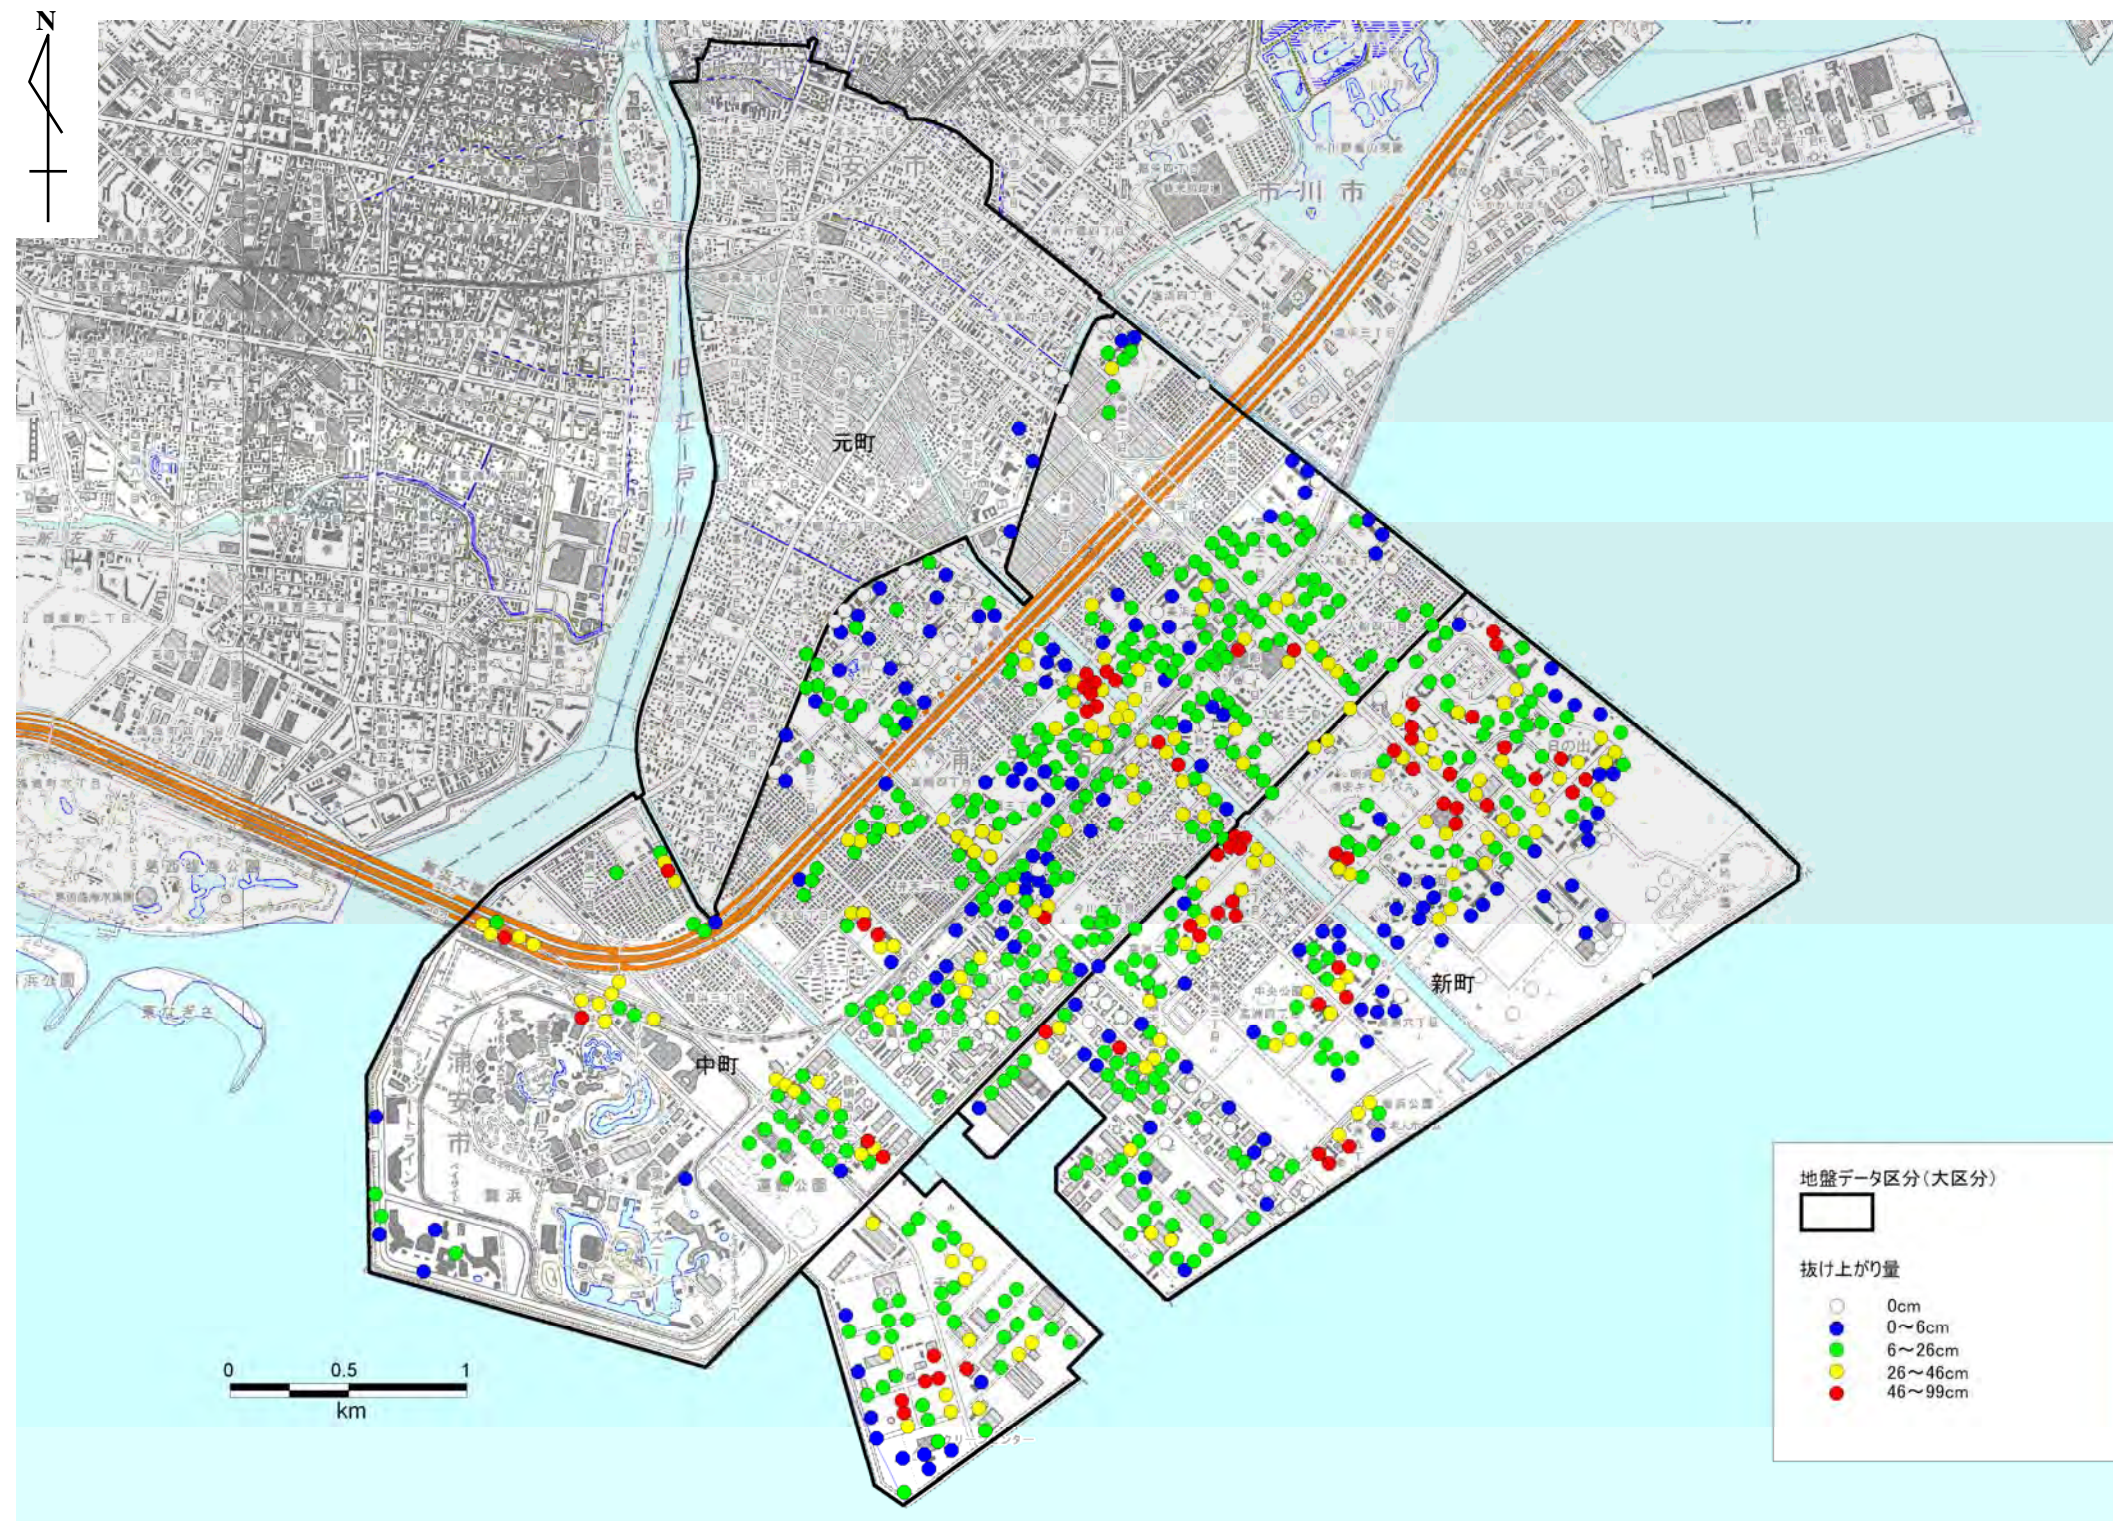
東北地方太平洋沖地震による液状化被害の程度を面的に把握するため、「杭の抜上がり量のデータ」※1を用いて被害状況を整理しました。

※1:「千葉県環境研究センター:第3報 千葉県内の液状化-流動化現象とその被害の概要及び詳細分布調査結果-浦安地区(1)-」の図5 浦安市における杭基礎構造を持つと推定される構造物の抜け上がり量の分布

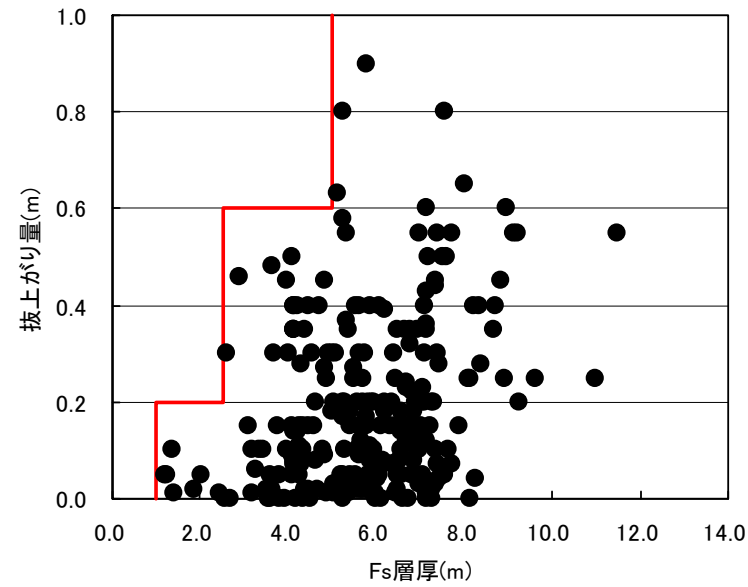
拔上がり量とFs層の関係

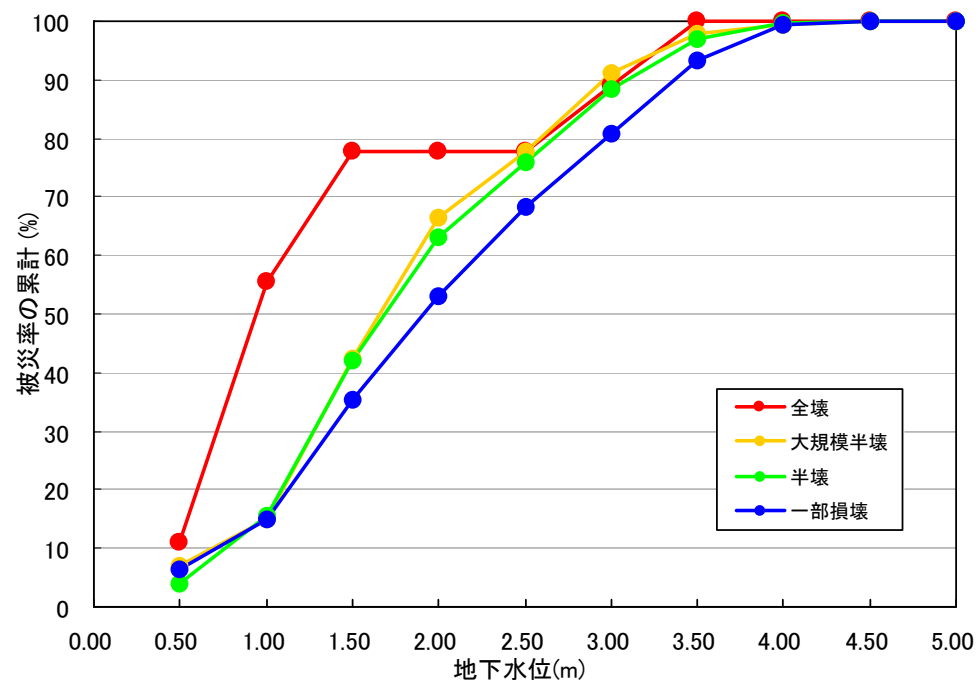
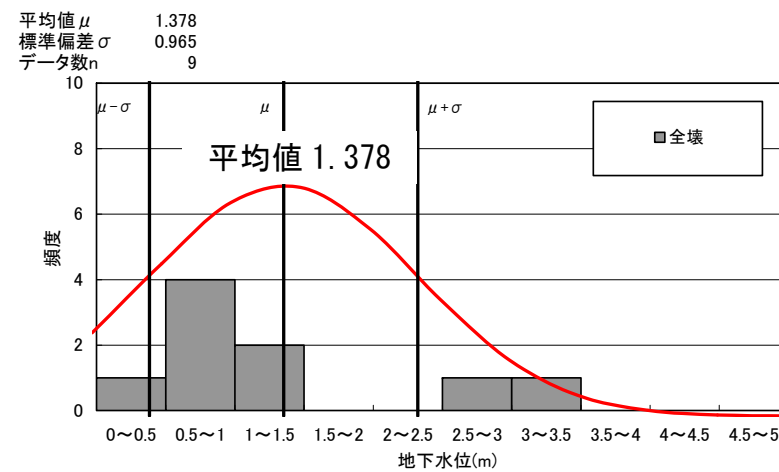
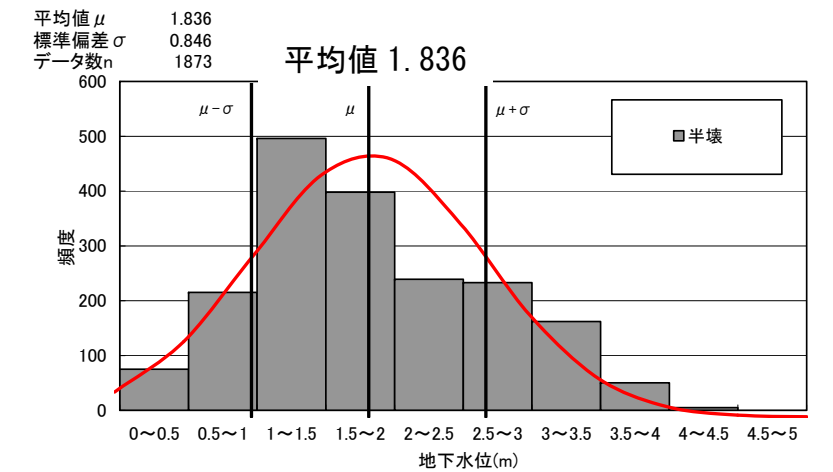
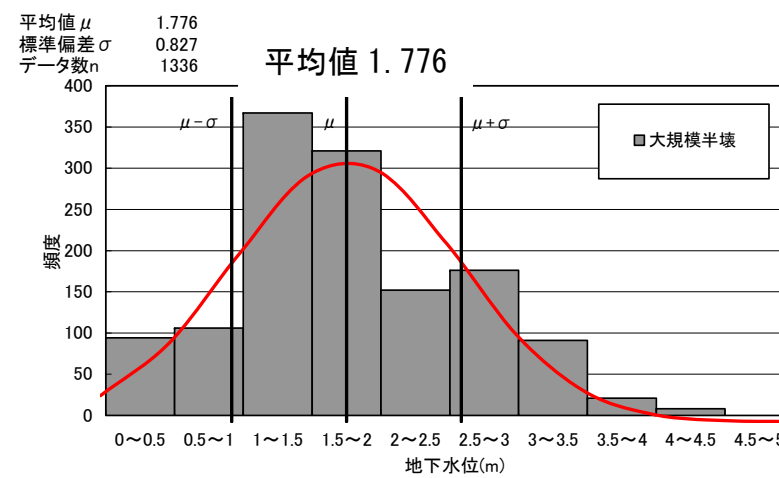
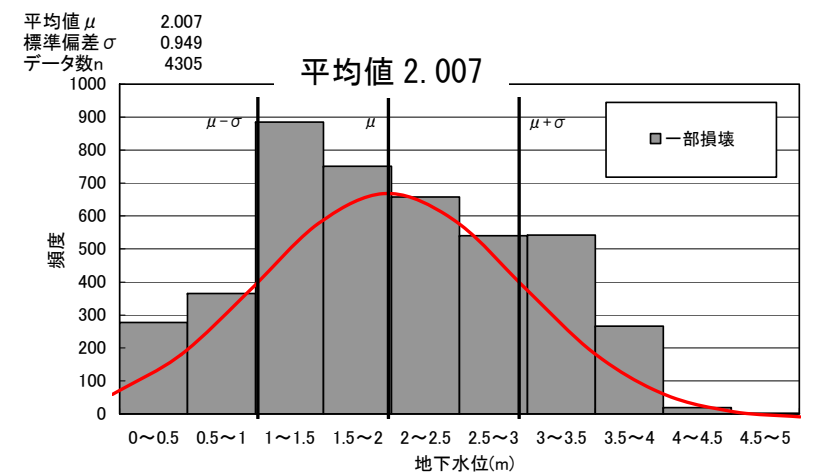
被災程度と地下水位の関係
