# 資料 3-3-2

## 道路被害状況資料（その1）

土木WG

### (1) 道路施設概要

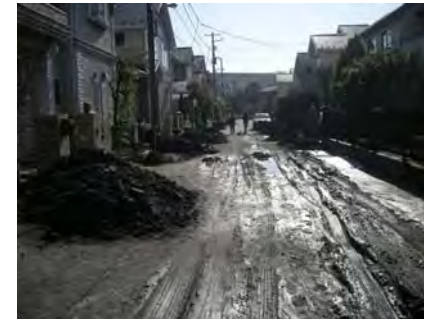
道路被害大（被災程度例）

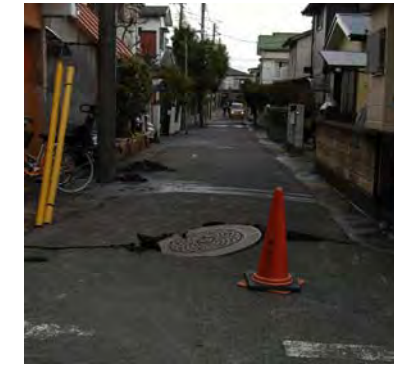
道路被害中（被災程度例）

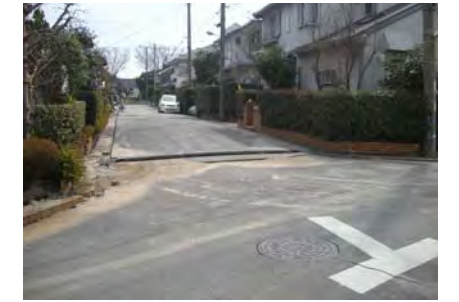
道路被害小（被災程度例）
