下水道（污水）被害状況資料（その1）

(3) 被害状況

下水道(汚水)被害状況の概要

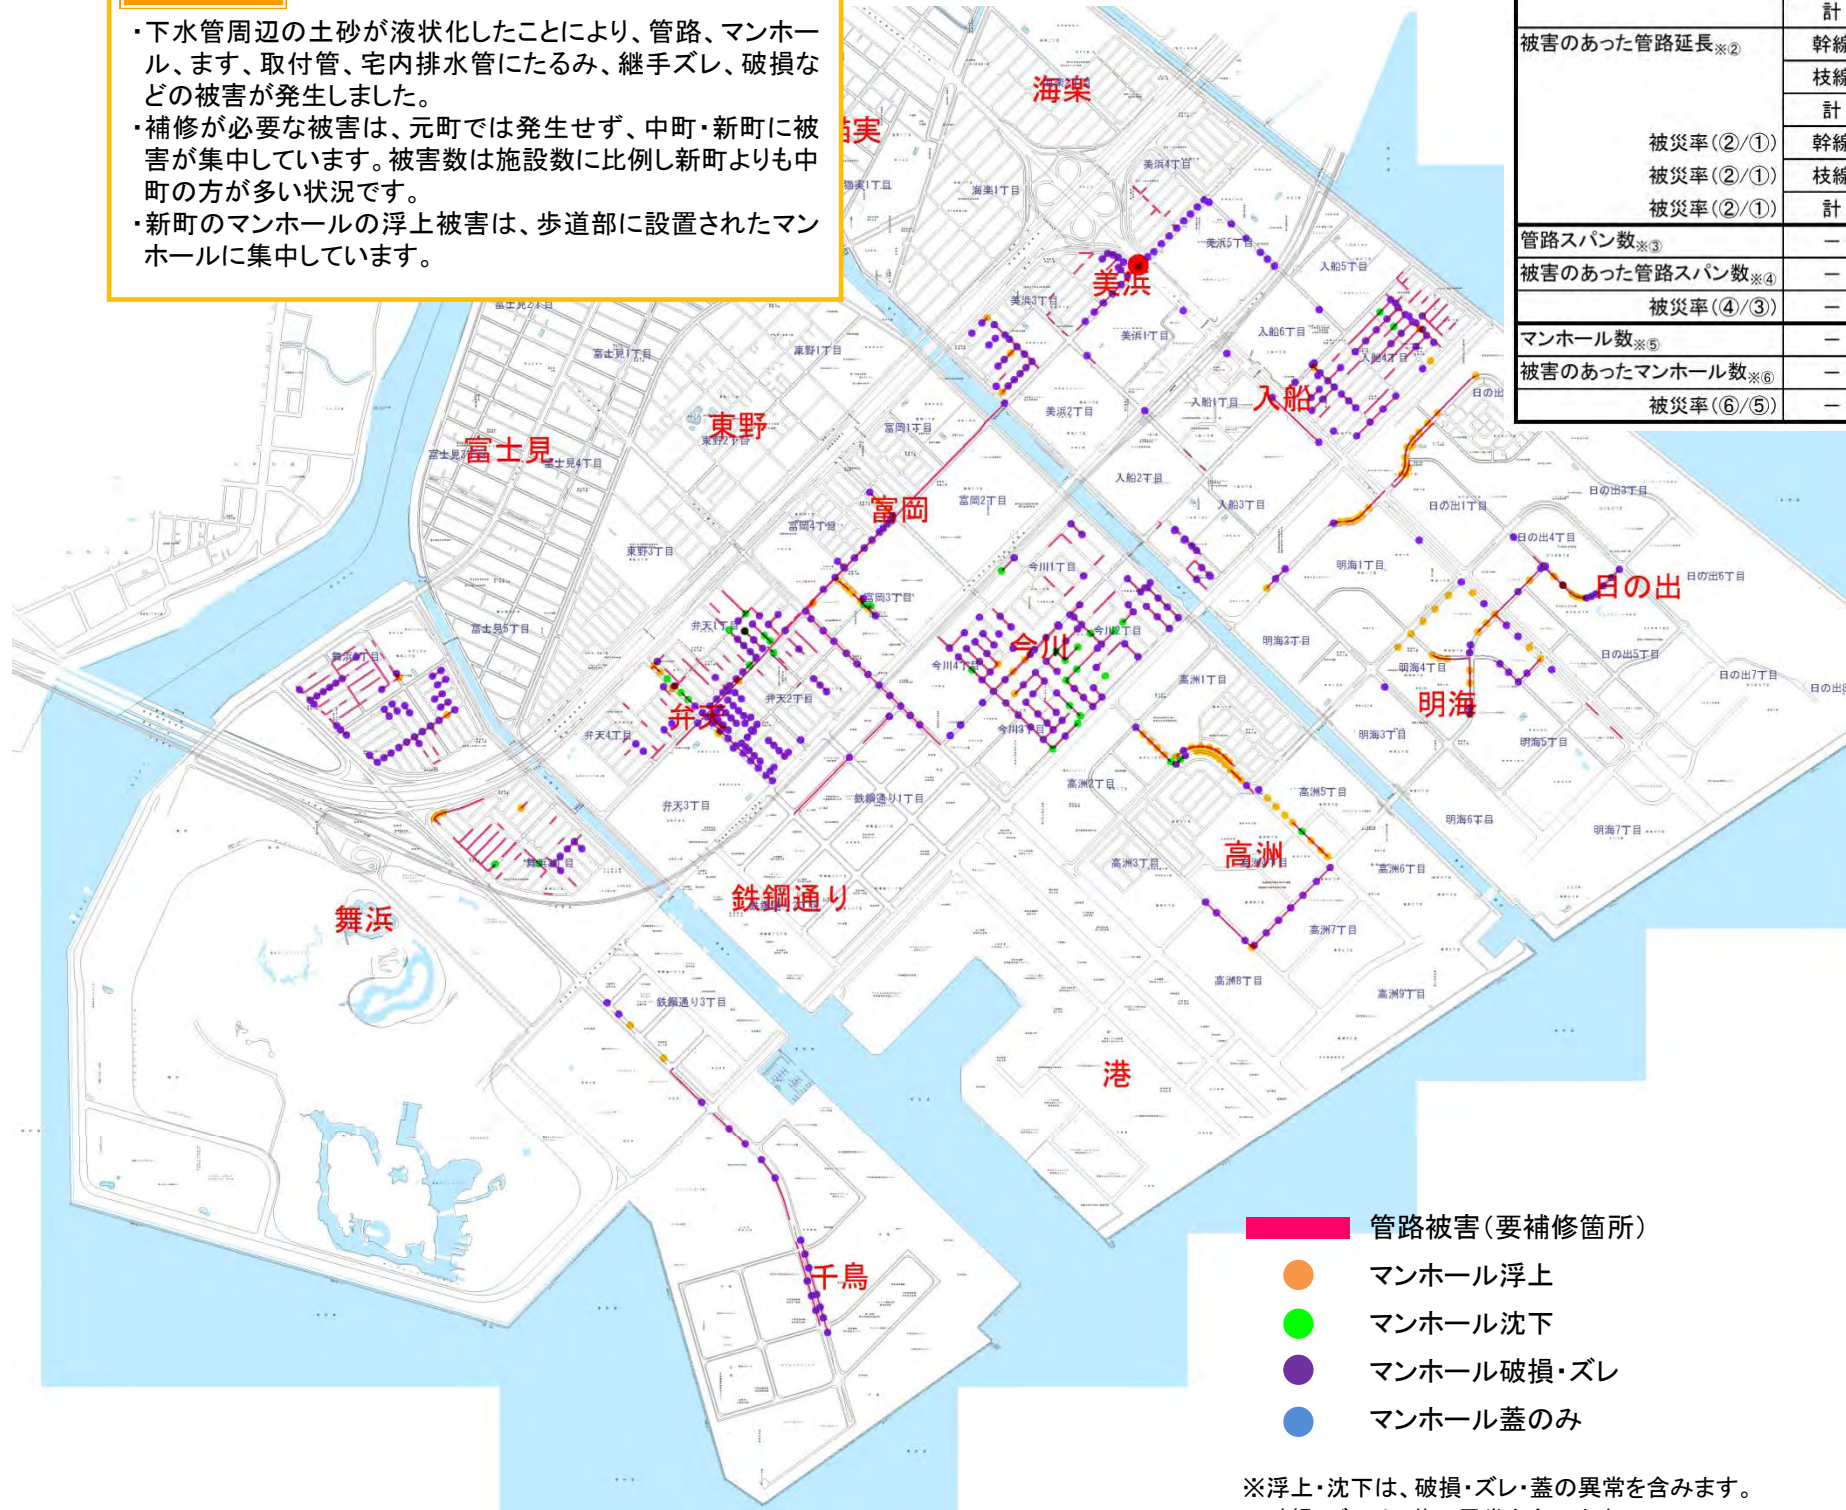
- ・下水管周辺の土砂が液状化したことにより、管路、マンホール、ます、取付管、宅内排水管にたるみ、継手ズレ、破損などの被害が発生しました。
- ・補修が必要な被害は、元町では発生せず、中町・新町に被害が集中しています。被害数は施設数に比例し新町よりも中町の方が多く状況です。
- ・新町のマンホールの浮上被害は、歩道部に設置されたマンホールに集中しています。

- 管路被害(要補修箇所)
- マンホール浮上
- マンホール沈下
- マンホール破損・ズレ
- マンホール蓋のみ

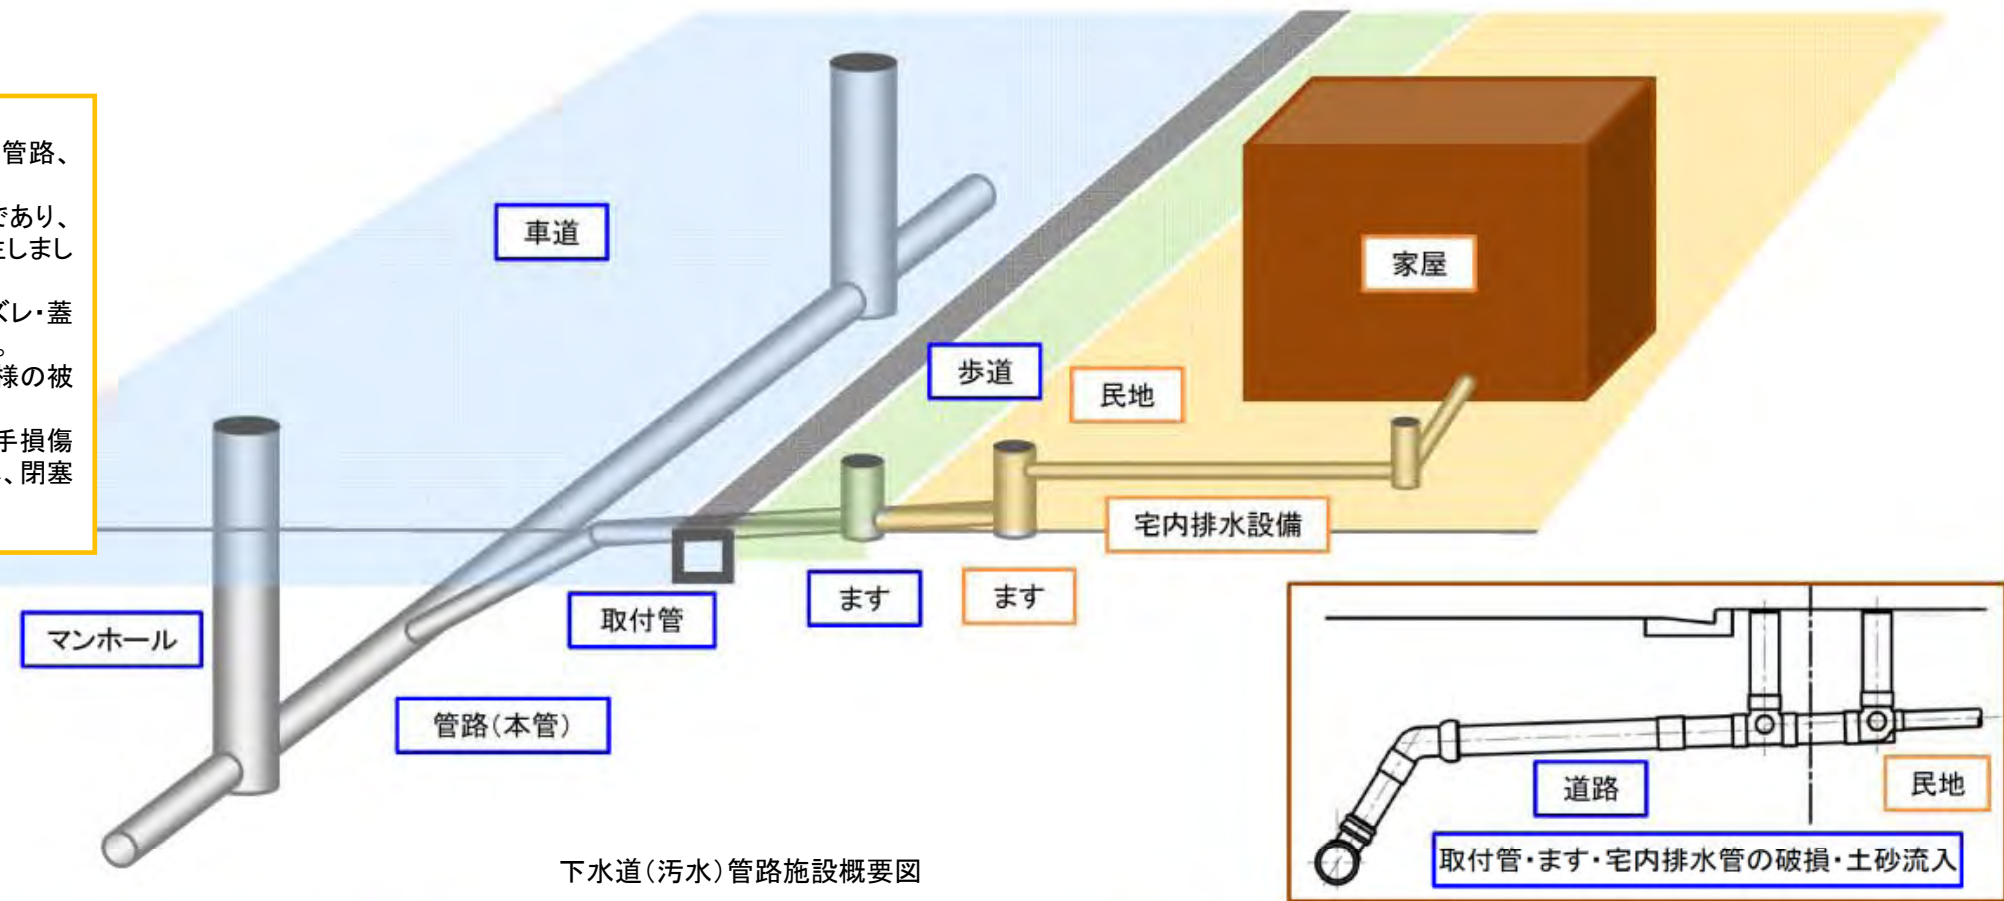
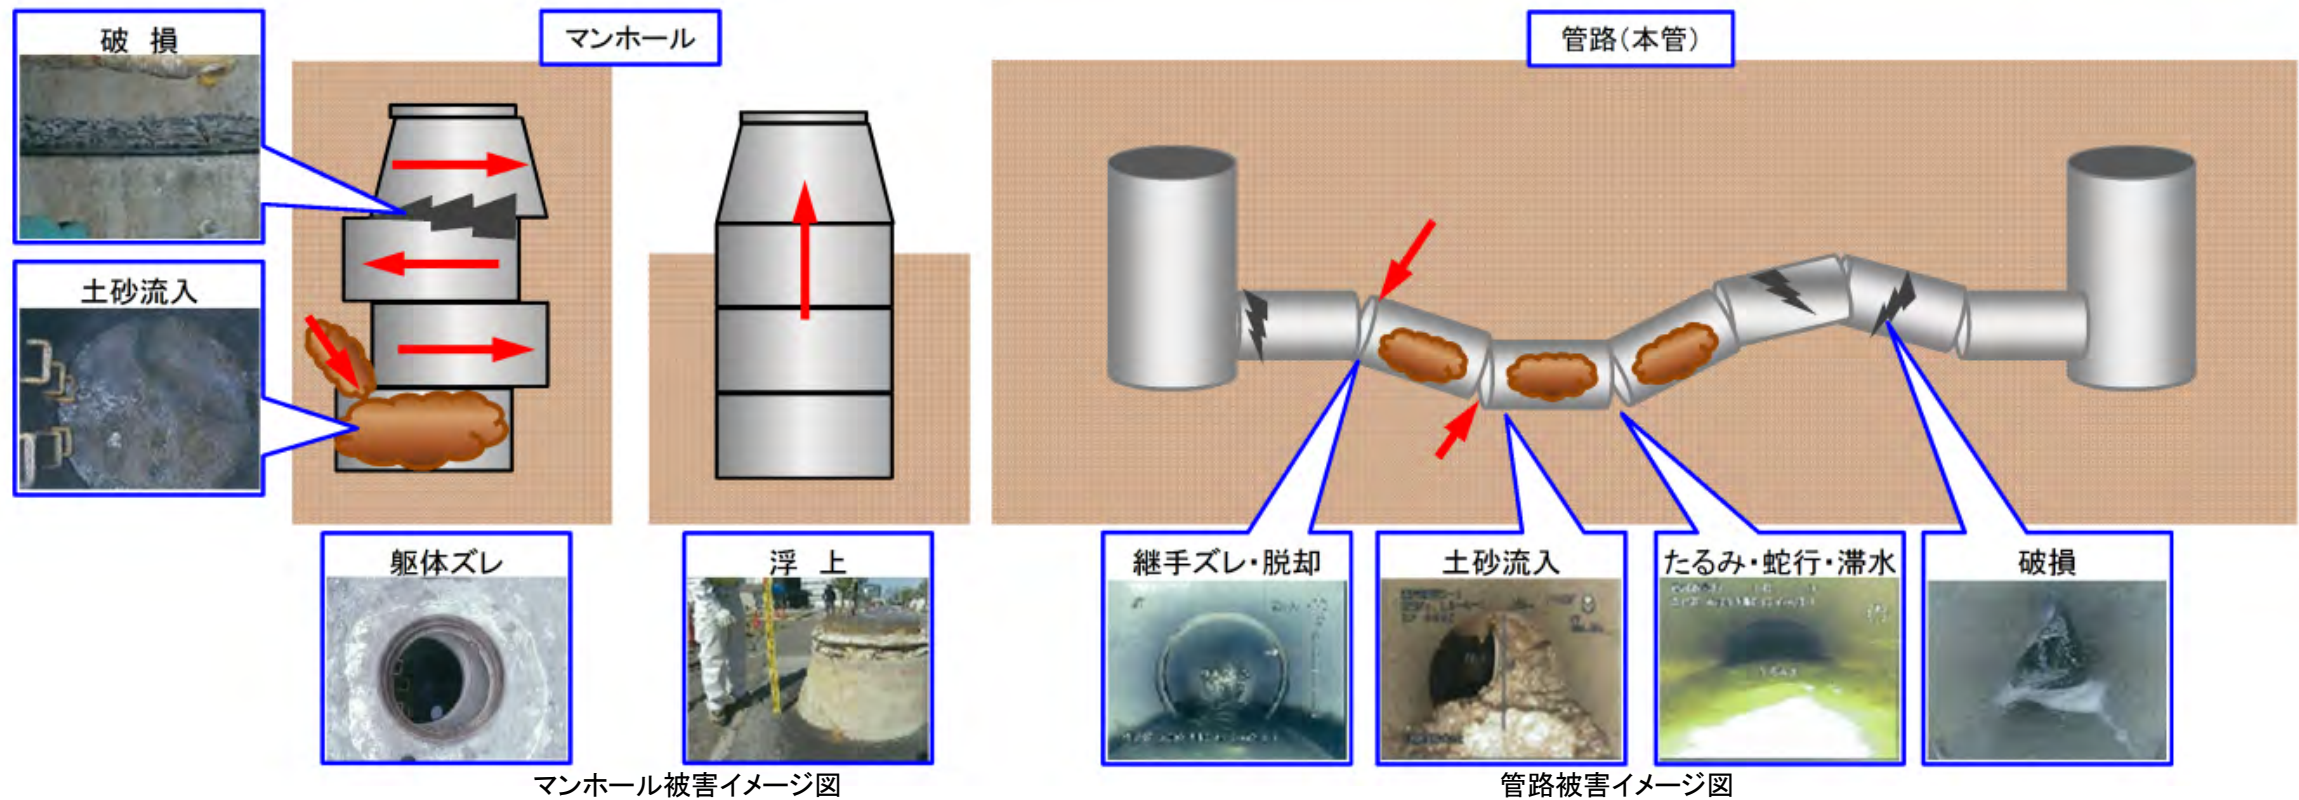
- ・液状化に伴い下水施設周辺の土砂がマンホール、管路、ます、取付管、宅内排水管が損傷を受けました。
- ・管路の損傷は、大半が管路のたるみ（上下方向）であり、たるみに伴い破損・変形や継手ズレ・侵入水が発生しました。
- ・マンホールの損傷は、主にブロック継手部の破損・ズレ・蓋の異常です。一部では、浮上や沈下が発生しました。
- ・ます、取付管、宅内排水管もマンホール、管路と同様の被害が発生しています。
- ・土砂流入は、管路・マンホール・ます・取付管の継手損傷部からの流入に加え、宅内排水設備管からも流入し、閉塞を引き起こしました。

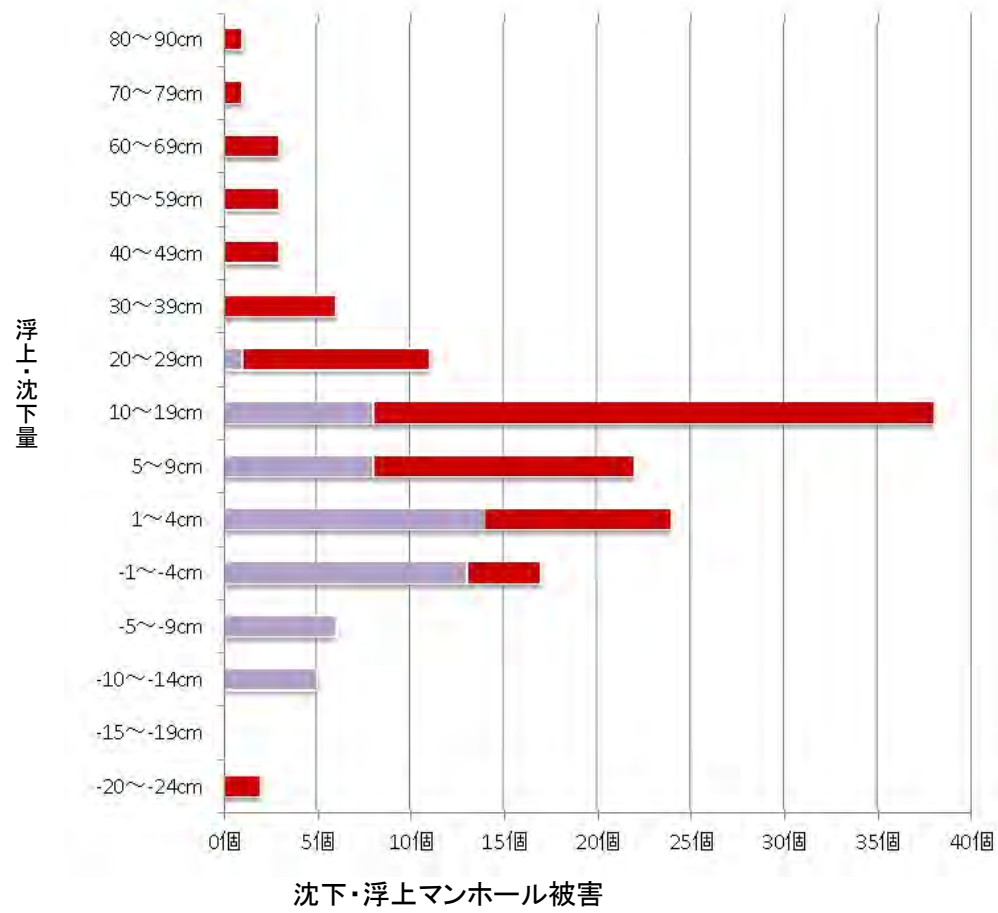
浮上・沈下量

- ・車両通行に支障を及ぼす 10cm以上の浮上・沈下したマンホール数は 114 個です。
- ・浮上したマンホール数は新町が多く、特に歩道部に設置されたマンホールに集中しています。
- ・なお、地盤が数 10cm 沈下しマンホールが沈下しなかったことにより、マンホールの浮上と判定されたマンホールも存在します。正確な判定は地盤高の調査が必要となります。

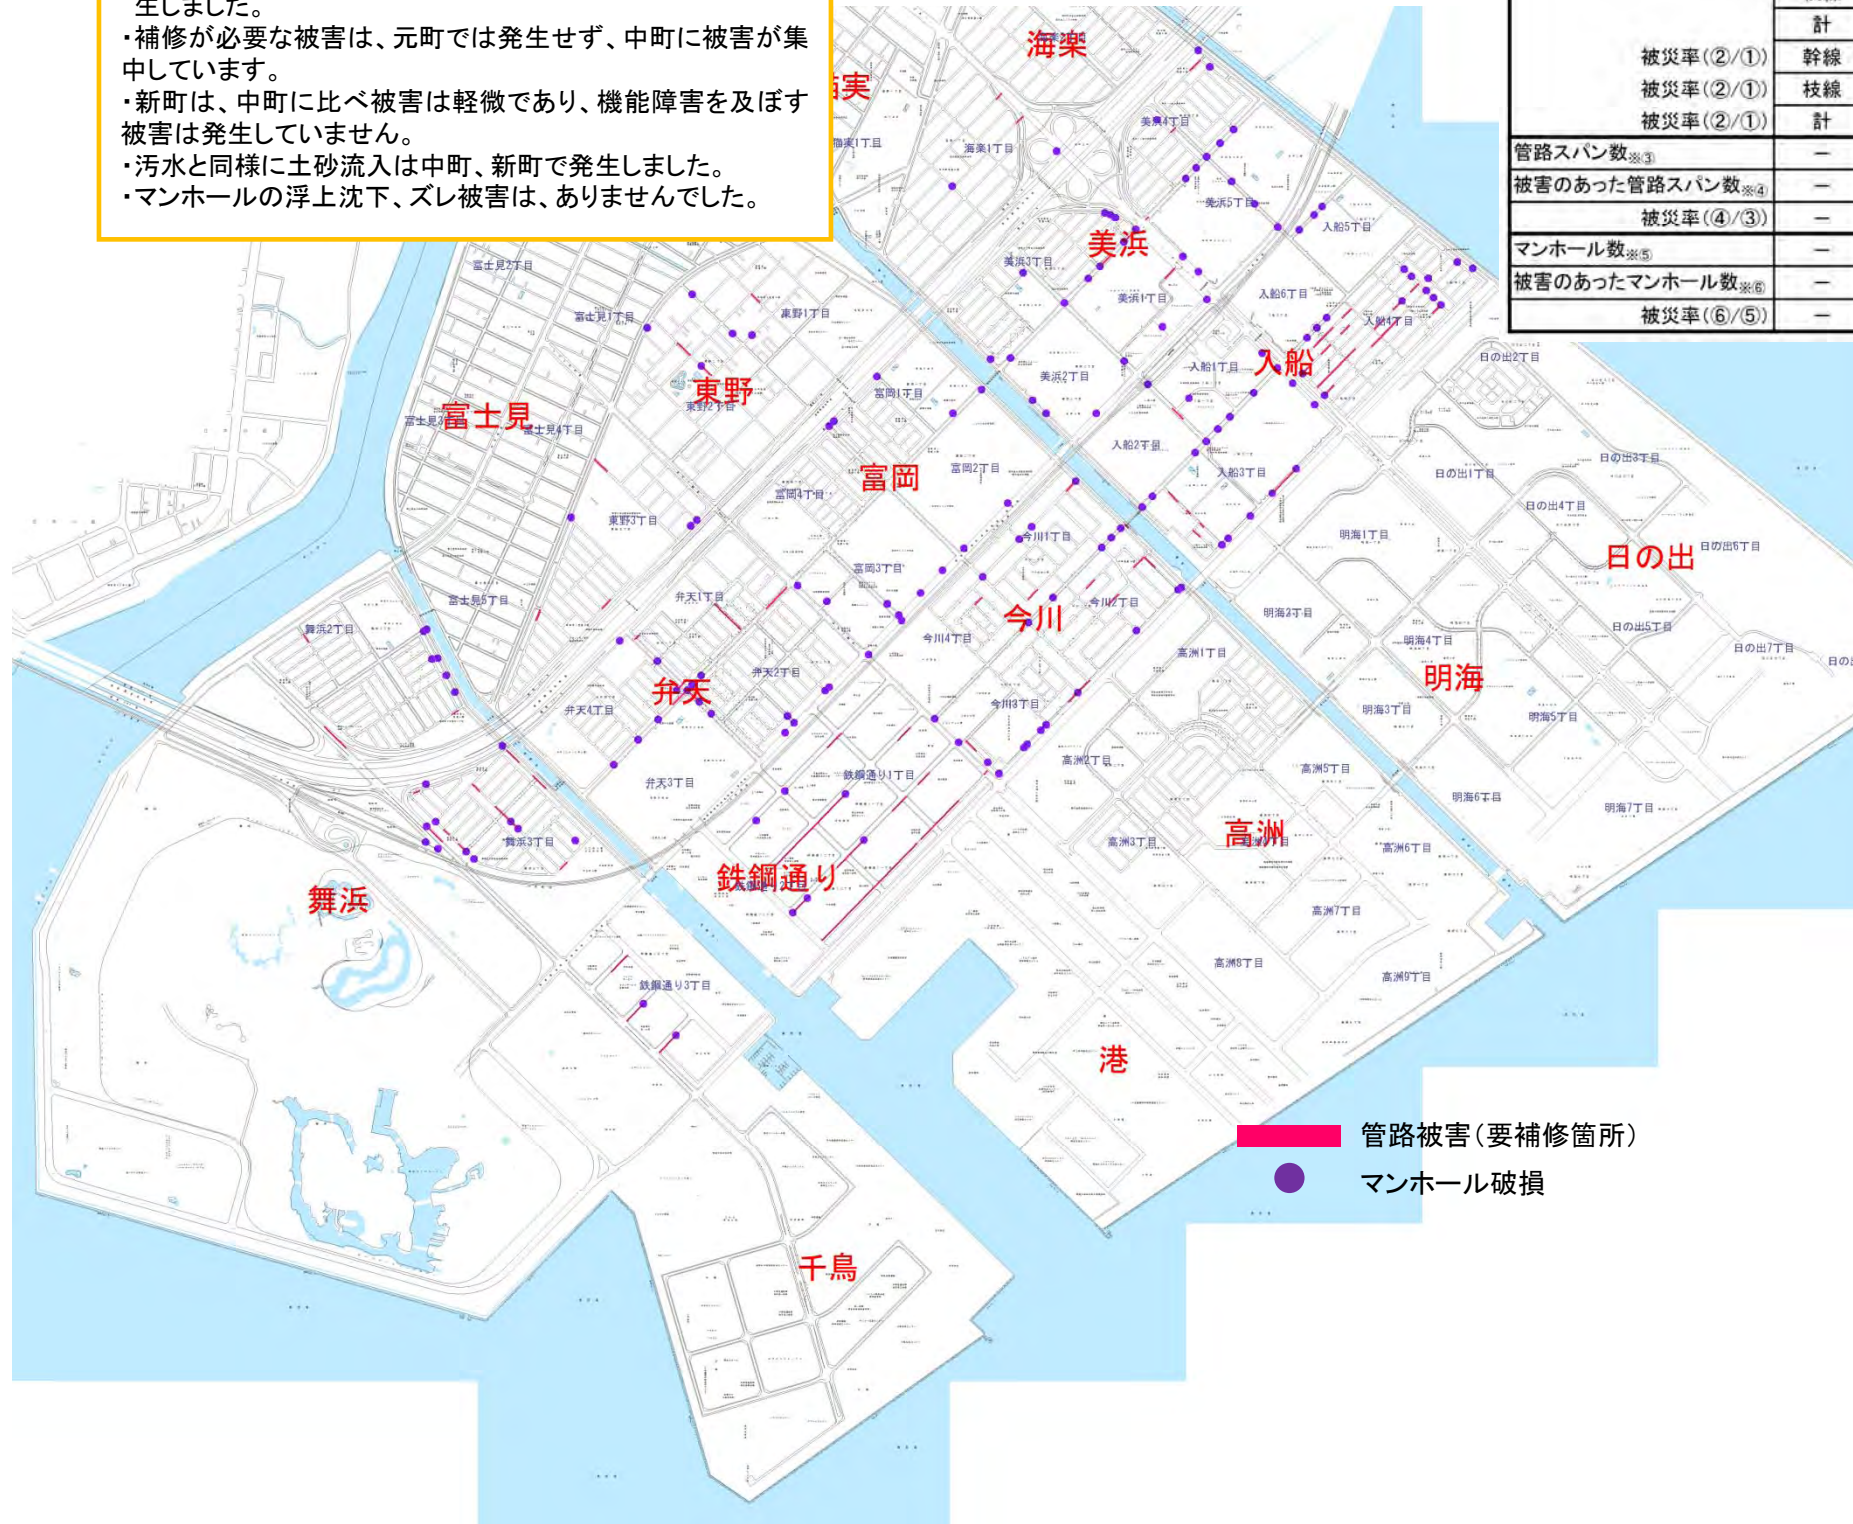
- ・雨水管周辺の土砂が液状化したことにより、管路、マンホール、ます、取付管にたるみ、継手ズレ、破損などの被害が発生しました。
- ・補修が必要な被害は、元町では発生せず、中町に被害が集中しています。
- ・新町は、中町に比べ被害は軽微であり、機能障害を及ぼす被害は発生していません。
- ・汚水と同様に土砂流入は中町、新町で発生しました。
- ・マンホールの浮上沈下、ズレ被害は、ありませんでした。

■ 管路被害(要補修箇所)
● マンホール破損

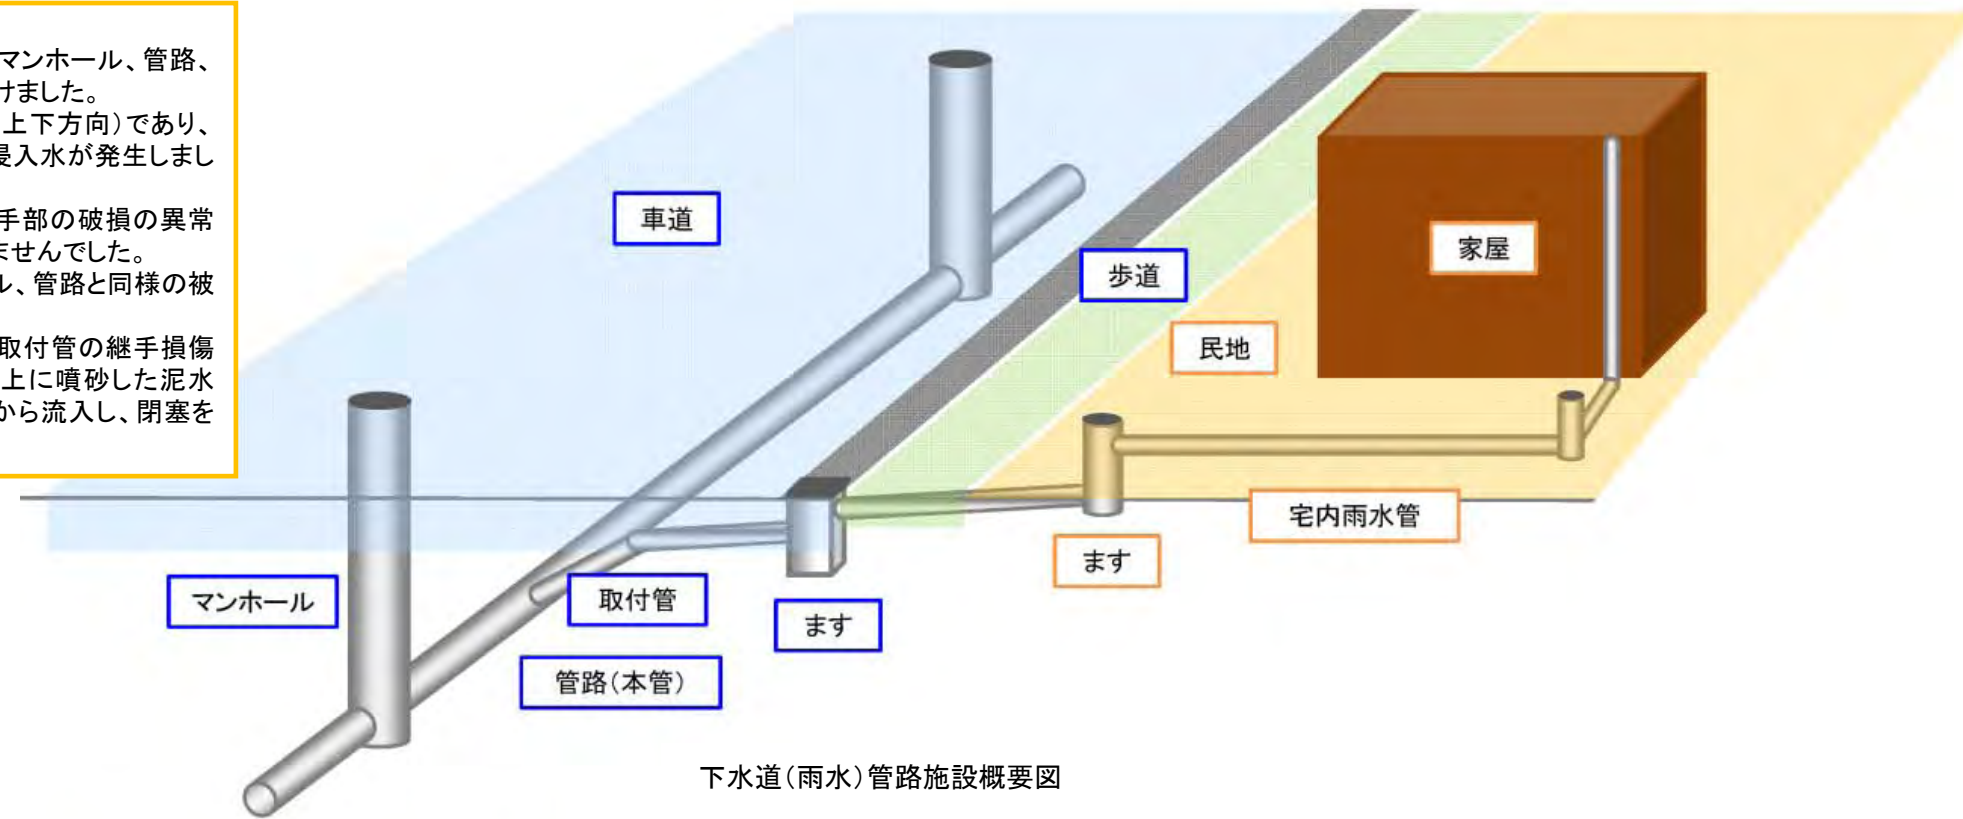
- ・液状化に伴い下水施設周辺の土砂がマンホール、管路、ます、取付管、宅内雨水管が損傷を受けました。
- ・管路の損傷は、大半が管路のたるみ（上下方向）であり、たるみに伴い破損・変形や継手ズレ・浸入水が発生しました。
- ・マンホールの損傷は、主にブロック継手部の破損の異常です。一部では、浮上や沈下は発生しませんでした。
- ・ます、取付管、宅内雨水管もマンホール、管路と同様の被害が発生しています。
- ・土砂流入は、管路・マンホール・ます・取付管の継手損傷部の流入に加え、宅内雨水管や道路上に噴砂した泥水（土）が道路側溝を経由して集水ますから流入し、閉塞を引き起こしました。

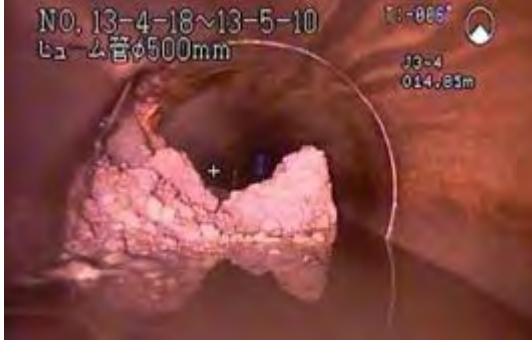
<p>管路 土砂流入 今川第2 MH13-04-18~MH13-05-10</p>

<p>クラック 入船第1 MH9-5-7</p>
⑤ 管路・マンホール	<p>土砂流入</p> <ul style="list-style-type: none"> ・管路、マンホール、ます、取付管の継手部から液状化により泥水状態となった土砂が流入。 ・宅内排水管からも同様に土砂が流入。 ・土砂の流入により管内が閉塞し、使用制限期間が長期化。

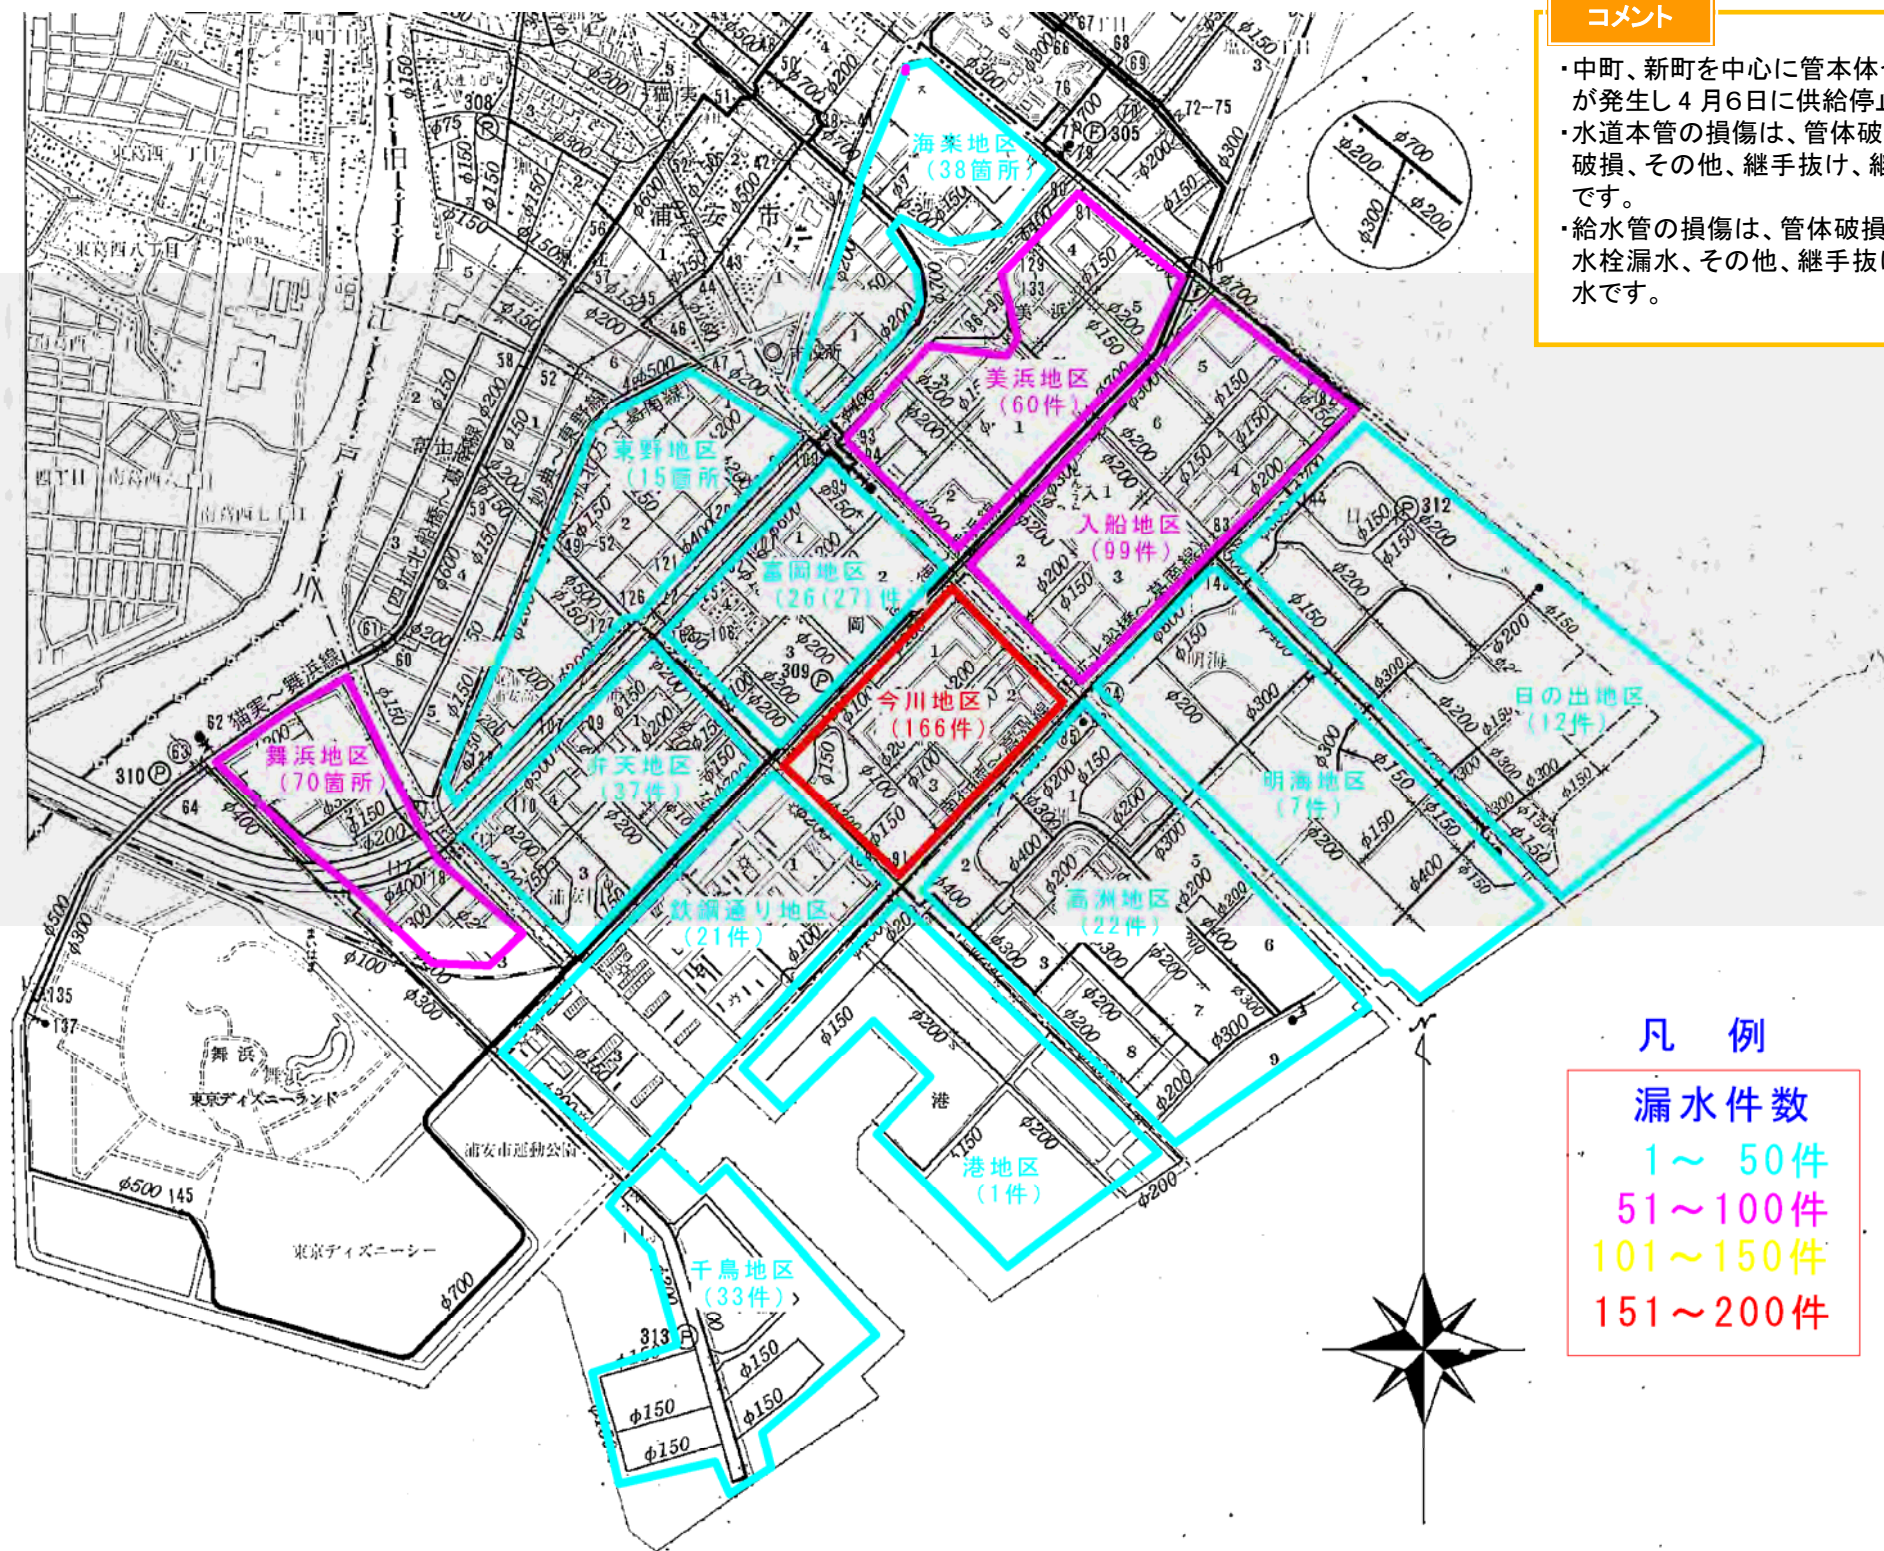
- ・中町、新町を中心に管本体や継手部が損傷し、漏水が発生し4月6日に供給停止が解除されました。
- ・水道本管の損傷は、管体破損、仕切弁破損、消火栓破損、その他、継手抜け、継手部漏水、割丁部漏水です。
- ・給水管の損傷は、管体破損、サドル分水栓漏水、止水栓漏水、その他、継手抜け、継手漏水、割丁部漏水です。

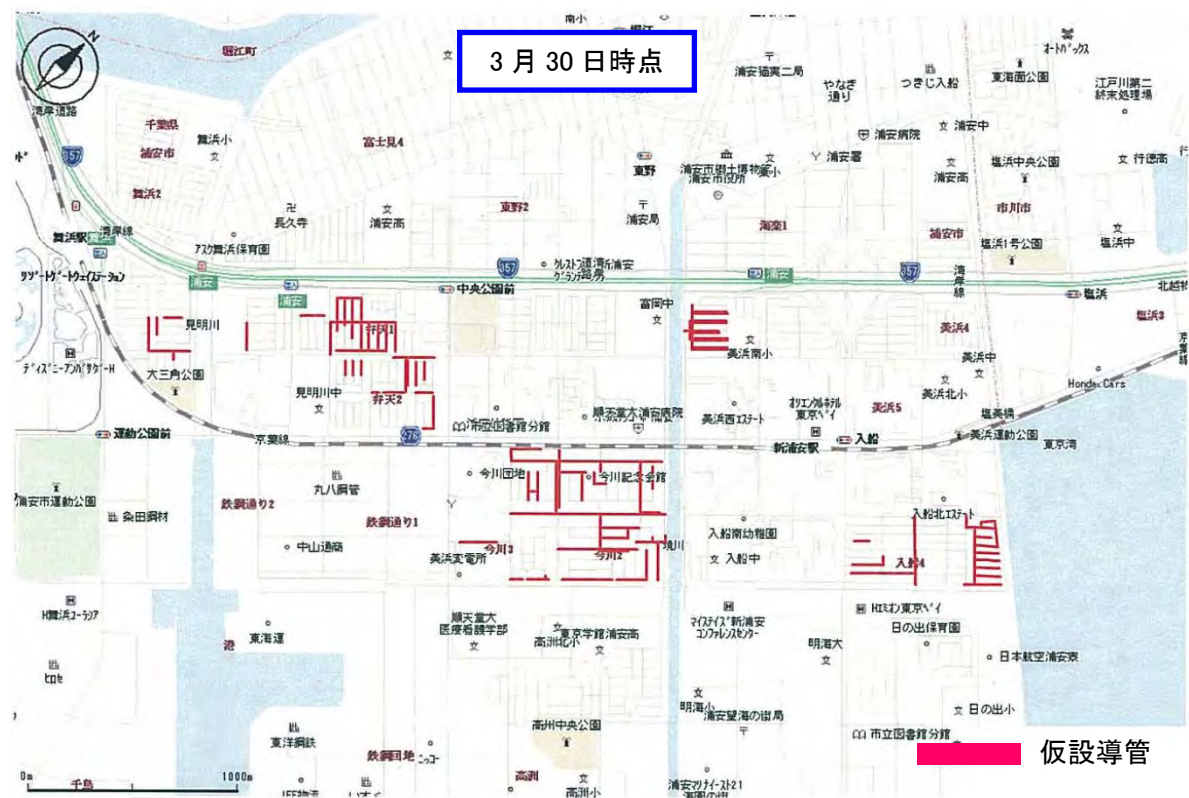
- ・ガスの被害は整圧器(ガバナ)の建物の傾きが2箇所、管路は中圧の継手部が1箇所、低圧の継手部が18箇所です。
- ・ガスフォルダー、高圧の被害はありませんでした。
- ・低圧管の被害は、管本体の損傷は無く、継手部の損傷です。また、継手部の損傷箇所から土砂を大量に含む水がガス管内に侵入したことにより供給支障を発生させ、結果的に約11kmの仮設配管による応急復旧を実施しました。
- ・低圧管の被災により、8631戸が供給停止しています。

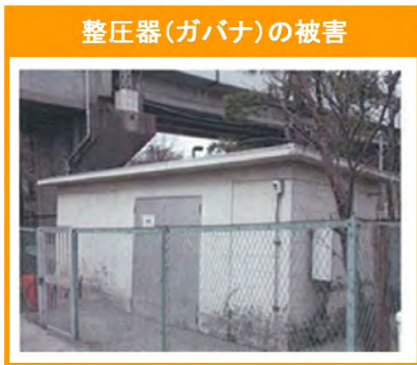
整圧器(ガバナ)の被害

- ・ガス管の被害は管本体の被害は無く、継手部の損傷が損傷したことにより、約 11km の仮設配管による応急復旧が発生しました。
- ・供給停止の主な原因は、継手部の損傷箇所から土砂を大量に含む水がガス管内に侵入したことによるものです。
- ・整圧器(ガバナ)は、建屋の傾きが主な被害であり、機器についての被害はありません。
- ・耐震管である中圧裏波溶接接合鋼管、低圧ポリエチレン管の被害は無く、継手本体(スネークパイプ)破損が 1 箇所発生しました。
