建築WG調査項目

建築WG経過報告

Ⅲ-1 建築物の被害状況の整理と素因分析(中間とりまとめ・素案)

資料1 学校棟の沈下測定結果 建築物WG

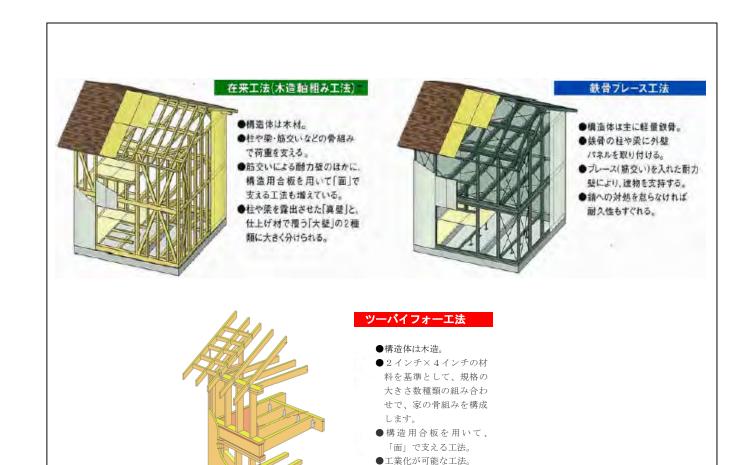
図1. 建物の構造の例

建物:木造、ツーバイフォー、鉄骨造、コンクリート造など 「図1.参照]

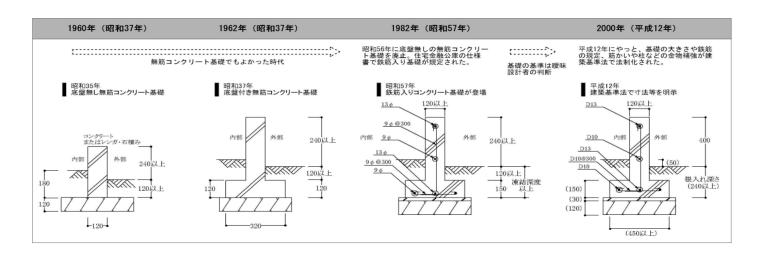
図2. 基礎の構造の例

床下がコンクリートで覆われている場合は、設計図等で、べた基礎か布基礎(防湿コンクリート有)かを確認する必要がある。設計図等が無い場合は、ドリル等で穴を開けコンクリートの厚さを確認し、べた基礎であることを確認する必要がある。

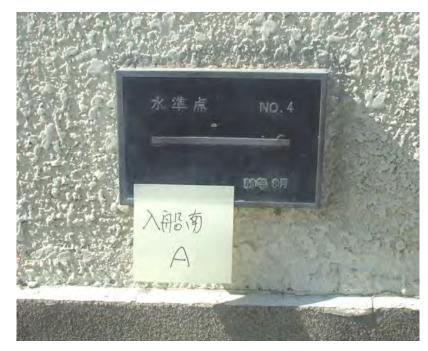
写真-1.2 校舎壁面に設置されている水準点(水準点プレート)の例

また、当初は校舎棟と屋内運動場棟に、写真-1.2 に示すような水準点(水準点プレート)が壁面に設置されており、その水準点の計測により各棟の四隅の沈下傾向、ならびに校舎棟と体育館棟の相対的な沈下量も求められるものとして計画された。但し、水準点プレートが四隅に設置されていた箇所は、明海小学校の校舎棟、体育館棟および入船中学校武道館棟のみであり、他の屋内運動場棟では設置されていなかった。このため、今回の測定では、一部に設置されていた水準点プレートを水準測量の基準点としつつ、基礎梁の天端(水切り天端)を測定点として水準測量を実施した。ここで、測定点の概要を写真-1.3 に示す。

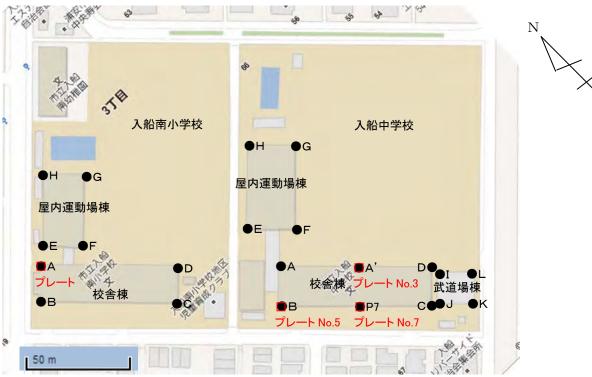
図-2.1(1)入船南小学校・入船中学校の水準測定結果

入船南小学校および入船中学校の水準測定の結果をまとめ 図-2.1(1) に示す。両校とも校舎棟に現存する水準 点プレートの一つを基準点 (KBM±0m) として、各棟四隅の基礎梁天端(水切り天端)の標高を示したもので あり、図-2.1(3) には各棟の沈下方向の概略の傾向を示した。

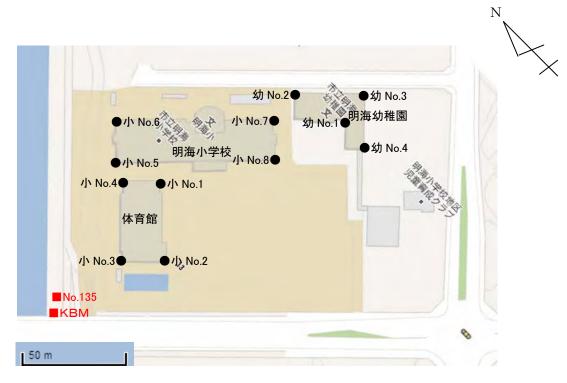
図-2.1 (2) 明海小学校・明海幼稚園の水準測定結果

一方,明海小学校および明海幼稚園の水準測定の結果をまとめ 図-2.1(2) に示す。小学校校舎に現存する水準 点プレート小 No.7 を基準点(± 0 m)として,その他のプレート標高を示したものであり,図-2.1(3) には各棟 の沈下方向の概略の傾向を示した。

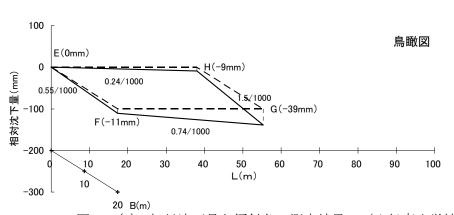
図-2.2(2) 相対沈下量と傾斜角 測定結果 (入船南小学校-屋内運動場棟)

入船南小学校の校舎棟および屋内運動場棟の四隅の水準測定結果をまとめ,図-2.2(1),(2)に示す。また,同図では四隅の相対沈下量に基づく傾斜角も合わせて示している。

相対沈下量は、支持杭(校舎棟)に比べ摩擦杭(屋内運動場棟、武道場棟)で大きくなる傾向を示す。傾斜角も 供用において問題となる値ではないものの、摩擦杭で比較的に大きくなる傾向を示す。ただし、地震前の水準測量 との比較はなく、相対沈下量と傾斜角は全般的に小さく、地震による変位との判断は難しいところでもある。

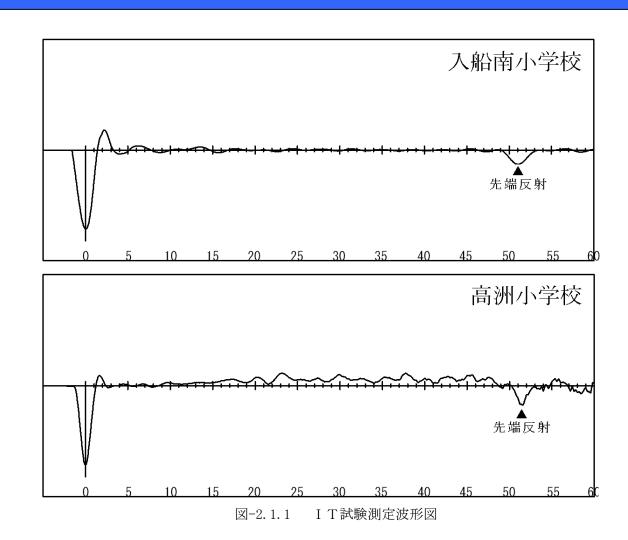
表-2.1.3 I T試験測定結果(健全性判定結果)

スタッキング処理およびフィルター処理後の波形を図-2.1.1 の「I T試験測定波形図」に示す。この波形図の縦軸は、杭頭部(センサー設置位置)での速度レスポンス(速度比)を表し、横軸は杭長を示している。また、波形図の横軸 0.0mは、センサーの設置位置を、▲印は先端反射位置をそれぞれ示している。同図に示すように、入船南小学校ではセンサー設置位置より深度-51.1m付近に、高洲小学校ではセンサー設置位置より深度-51.4m付近に明瞭な先端反射が確認された。

杭 位置	杭仕様	センサー 設置深度 ※1	I T試験結果			
調査場所				損傷部 からの 反射深度 ※2,※3	先端反射 深度 ^{※2, ※3}	健全性 判定 ^{※4}	測定波形の特徴
			(m)	(m)	(m)		
入船南 小学校	Х9-Ү4	既製コンクリート杭 SC杭+AC杭+AC杭+SC杭 杭径: φ600mm 杭長:52.0m(15m+12m+12m+13m)	0.3	なし	51. 1		先端反射が明瞭である。先端反射以浅 に下向きの反射は見られない。
高洲 小学校	XE3	既製コンクリート杭 SC杭+CPRC杭+PHC杭+PHC杭 杭径: φ500mm 杭長:52.0m(7m+15m+15m+15m)	0.4	なし	51. 4		先端反射が明瞭である。先端反射以浅 に下向きの反射は見られない。

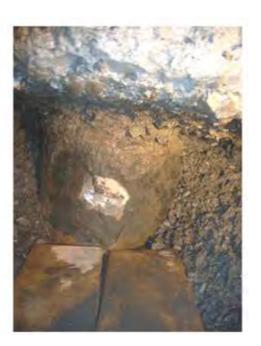
写真-2.2.1 杭頭周辺部の地盤の状況(入船南小学校)

深度 GL-2.15 m付近より地下水の湧水が発生。フーチング下位の砕石等の埋土に帯水する地下水とみられる。 このため、フーチング下端部における地盤との「隙間」の有無は明確には確認できていないが、杭周囲の切り取 り面の土砂には隙間は見られなかった(写真-2.2.1 参照)。
