浦安市液状化対策技術検討調査

報告書

浦安市液状化対策技術検討調査委員会

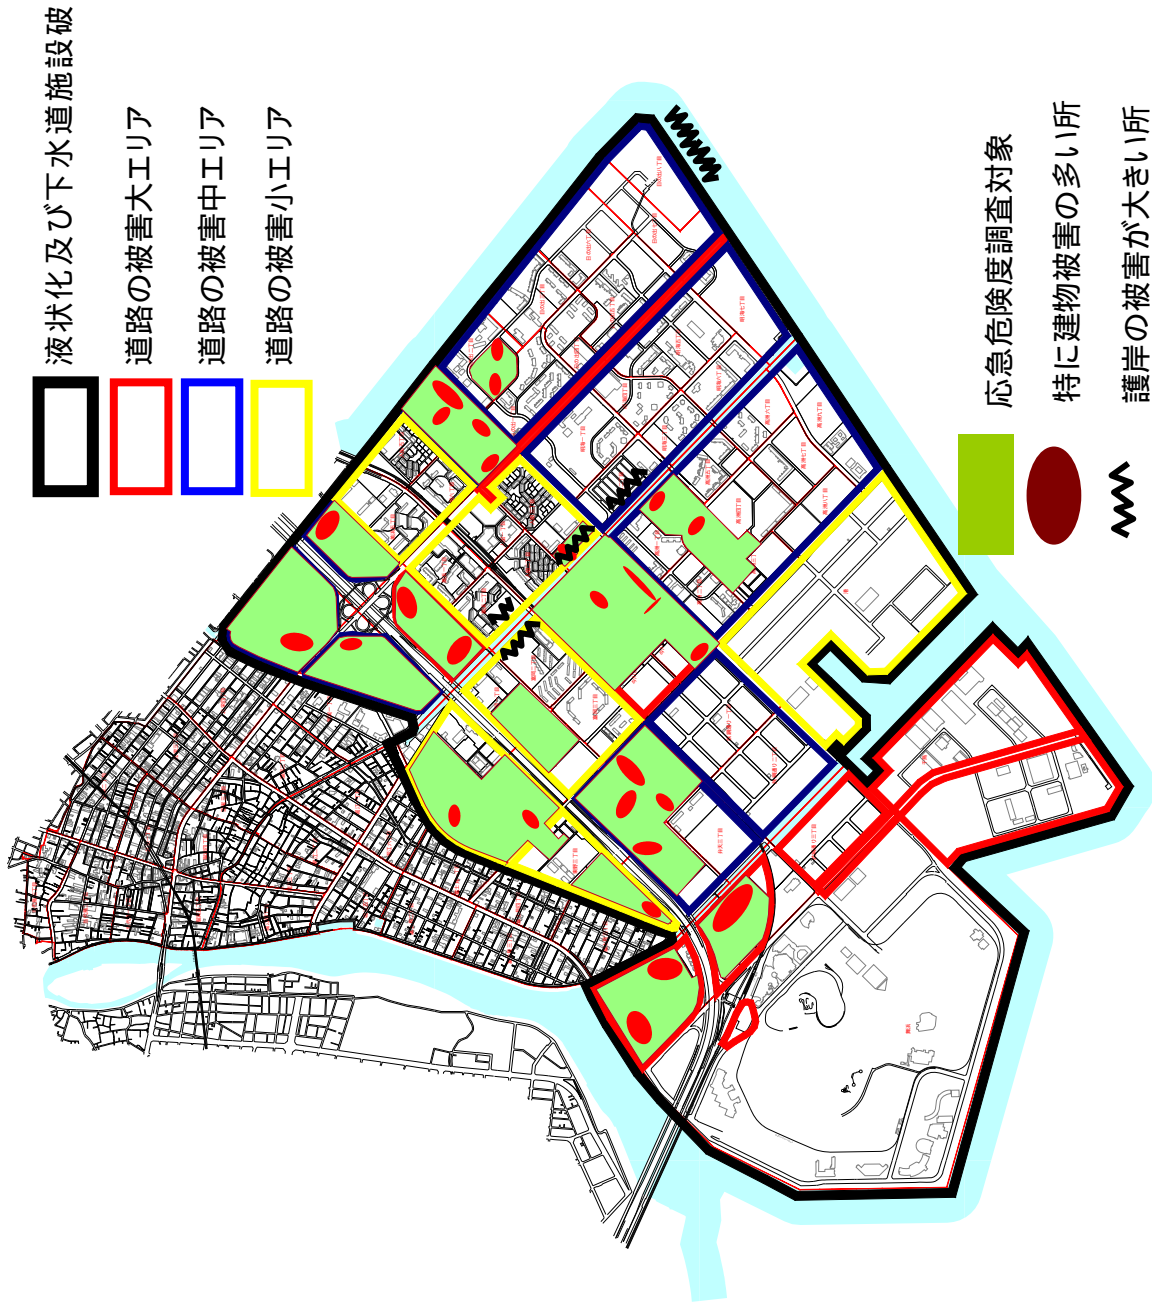
図 1.2-1 液状化による被害の概要¹⁾

平成 23 年 3 月 11 日 14 時 46 分に発生した東北地方太平洋沖地震（マグニチュード 9.0、浦安市：震度 5 強）および約 30 分後の余震（マグニチュード 7.7、震度 5 弱）により、1960 年代より 2 期にわたり埋立造成した中町、新町地区のほぼ全域において液状化現象が発生した。これにより、戸建住宅の沈下傾斜、大・中規模建築物の周辺地盤の沈下（杭の抜け上がり）、道路の路面変状・下水道の管路・マンホールの被害などが発生した。一方、この地震による死者がでなかったことは幸いであった。図 1.2-1 に浦安市における液状化に伴う被害の概要を示す。

主な被害項目	数	値
被災者数 ¹	96,473	人
被災世帯数 ¹	37,023	世帯
液状化面積 ²	約1,455	ha
下水道破損地区面積	約820	ha
道路の被害延長	111.8	km
応急危険度調査対象	8,878	戸

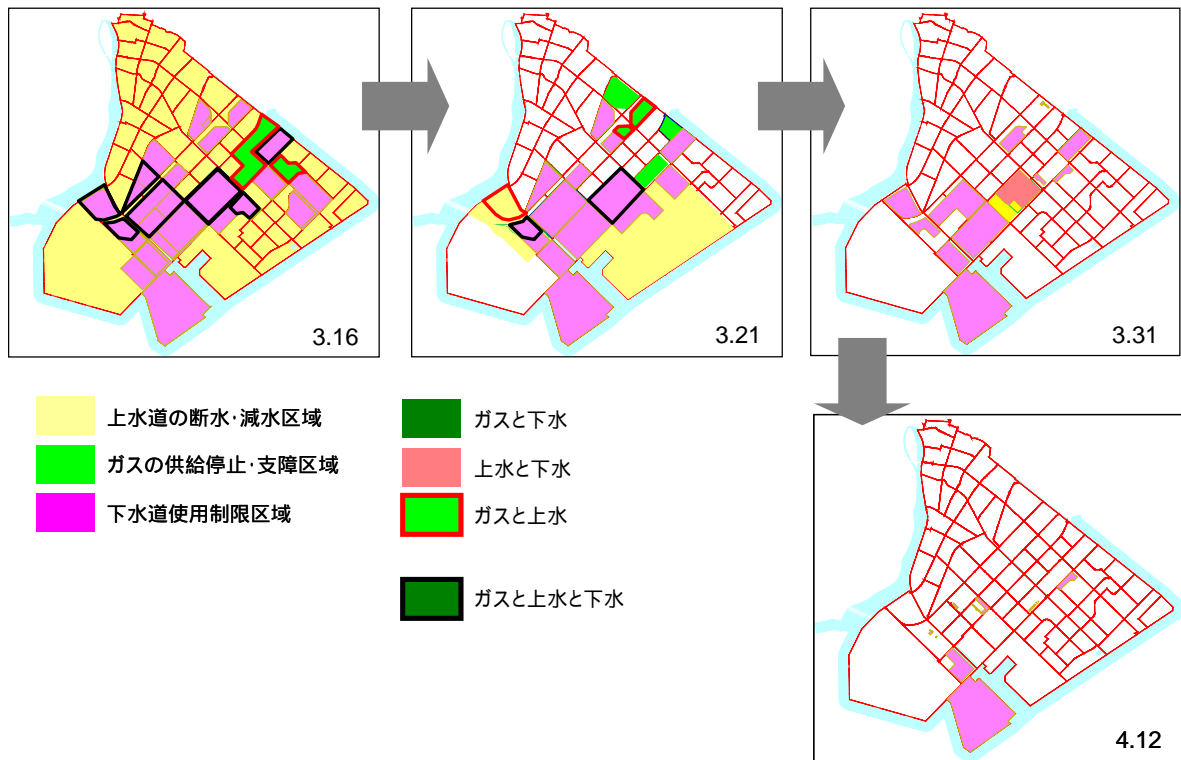
図 1.2-2 ライフラインの復旧状況¹⁾

ライフライン施設に被害が生じ、ガス施設、上水道施設、下水道施設が大きな使用制限となった。表 1.2-1 に示すように、ガス施設は 3 月 30 日、上水道施設は 4 月 6 日、下水道施設は 4 月 15 日にそれぞれ応急復旧が完了した。

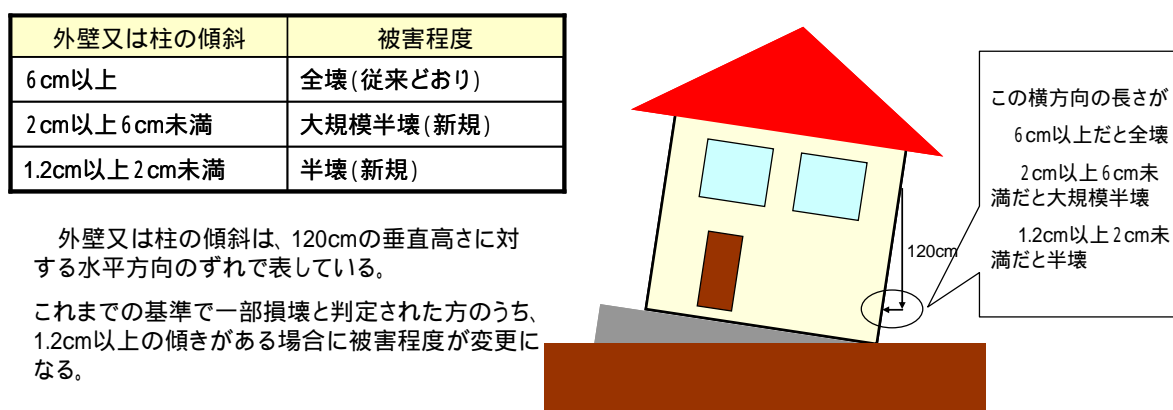
図 1.2-4 傾斜による被害認定調査基準¹⁾

見直しの主なポイントとしては、基礎と柱が一体的に傾く場合、外壁又は柱の傾斜により、被害程度を判定する、傾斜による判定が追加されたことである。6cm は傾斜で 1/20、2cm は 1/60、1.2cm は 1/100 である。したがって、全壊は 1/20～、大規模半壊は 1/60～1/20、半壊は 1/100～1/60、一部損壊および被害なしは～1/100 である。ここで、「一部損壊」とは、全壊および半壊に至らない程度の住家の破損で、補修を必要とする程度のものである。

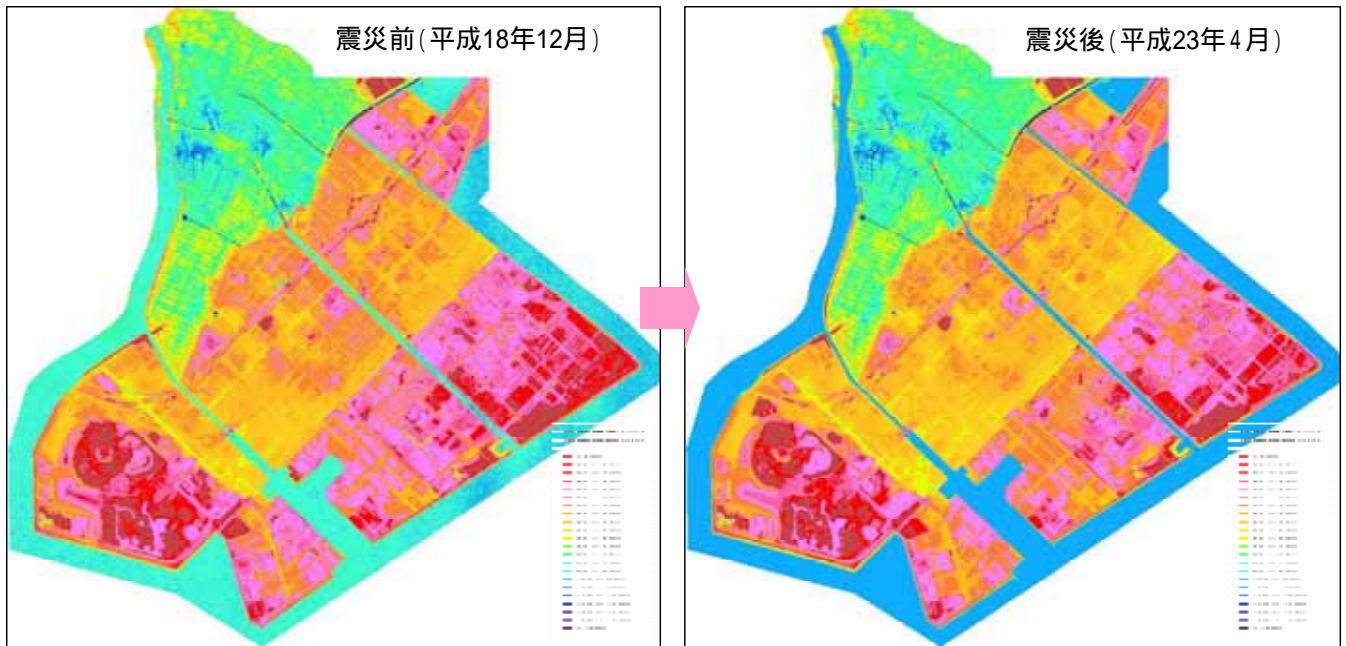
図 1.2-5 地震前後での地盤標高¹⁾

地震前後の航空レーザー計測による標高を図 1.2-5 に、また、その差分をとった地震前後における地盤高変動量を図 1.2-6 に示す。国土地理院が基準点成果を一時利用停止していたことから、震災前の基準点位置座標を用いて作成したものであり暫定である。なお、データの精度は±15cm であり、海・河川は計測外となっているので特に色の意味はない。

これによると、宅地では道路よりも宅地の方が沈下量が大きく、70cm～90cm 程度沈下している地区もある。
