# 第 編 公共土木施設の被害・液状化対策

## 第1章 公共土木施設の被害状況の整理・分析

平成 23 年 3 月 11 日 14 時 46 分に発生した東北地方太平洋沖地震（マグニチュード 9.0、浦安市：震度 5 強）および約 29 分後の余震（マグニチュード 7.7、震度 5 弱）により、1960 年代より 2 期にわたり埋立造成した中町、新町地区のほぼ全域において液状化現象が発生し、公共土木施設では道路施設や下水道施設、河川・海岸施設などの他、上水道や電気、ガス、通信などのライフライン施設が被害を受けた。なお、元町地区では液状化と見られる現象や液状化現象に起因すると認められる公共土木施設の被害は報告されていない。

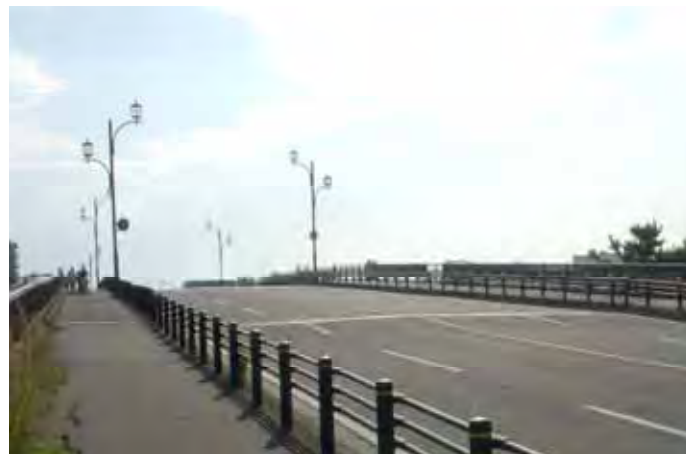
写真 1.2-1 高洲橋の橋台取付部の変状状況

<ul style="list-style-type: none"> <li>踏掛版の図面は未確認</li> <li>橋台たて壁背面に踏掛版受台あり</li> <li>擁壁基礎は橋台基礎の支持層まで根入れされていない</li> </ul> <p>取合擁壁は橋台基礎の支持層に根入れされていないが、踏掛版が設置されているため、橋台背面に大きな段差は生じなかった。</p>

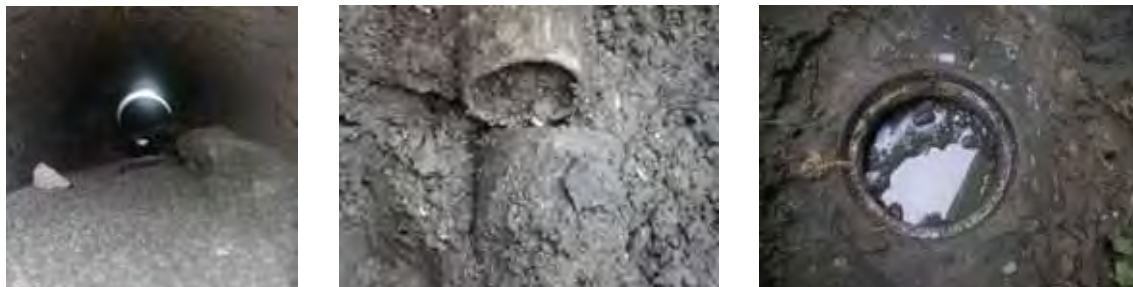
宅内排水設備は、一般的に接着接合となっており、地震によって抜け出しにくい構造となっている。しかし、宅内排水設備に関する調査データはないが、宅盤が数十 cm 下がったことにより、宅内排水設備の被害状況写真のように宅内排水設備においても継手ズレや脱却の被害が生じ、その結果、土砂流入が発生したと考えられる。

写真 1.3-1 宅内排水設備の被害写真（左から継手ズレ、脱却、土砂流入）

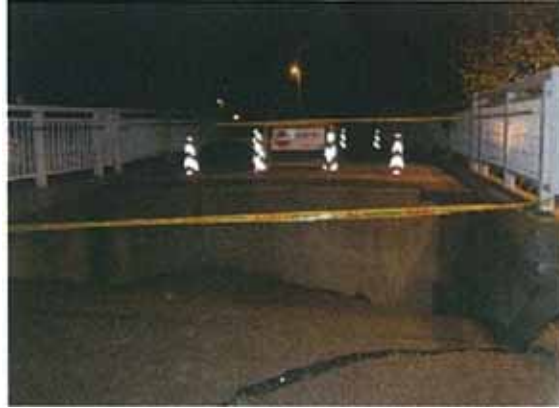
写真 2-1 通行止め状況例（美浜第二歩道橋）

段差による通行止めの状況を写真 2-1 に示す。

段差は橋梁本体と取合い擁壁の間に生じるケースが多く、その原因は図 2-1 に示すとおり、杭基礎の根入れの違いによるものと推察される。

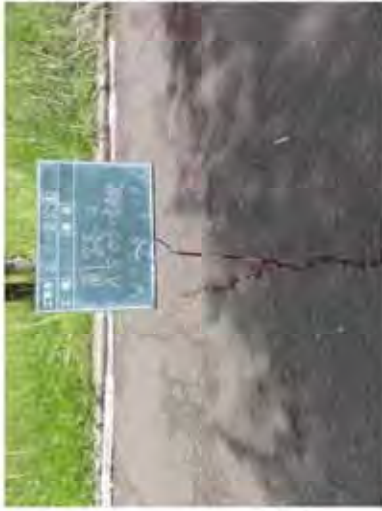
写真 4-2 高洲中央公園の被災状況
