『浦安市液状化対策技術検討調査委員会』 第一回委員会

(Ⅲ-1) 戸建住宅、集合住宅、小・中学校等公共公益施設の被害状況

平成 23 年 7 月 22 日

公共施設液状化による被害状況資料 (状況写真)

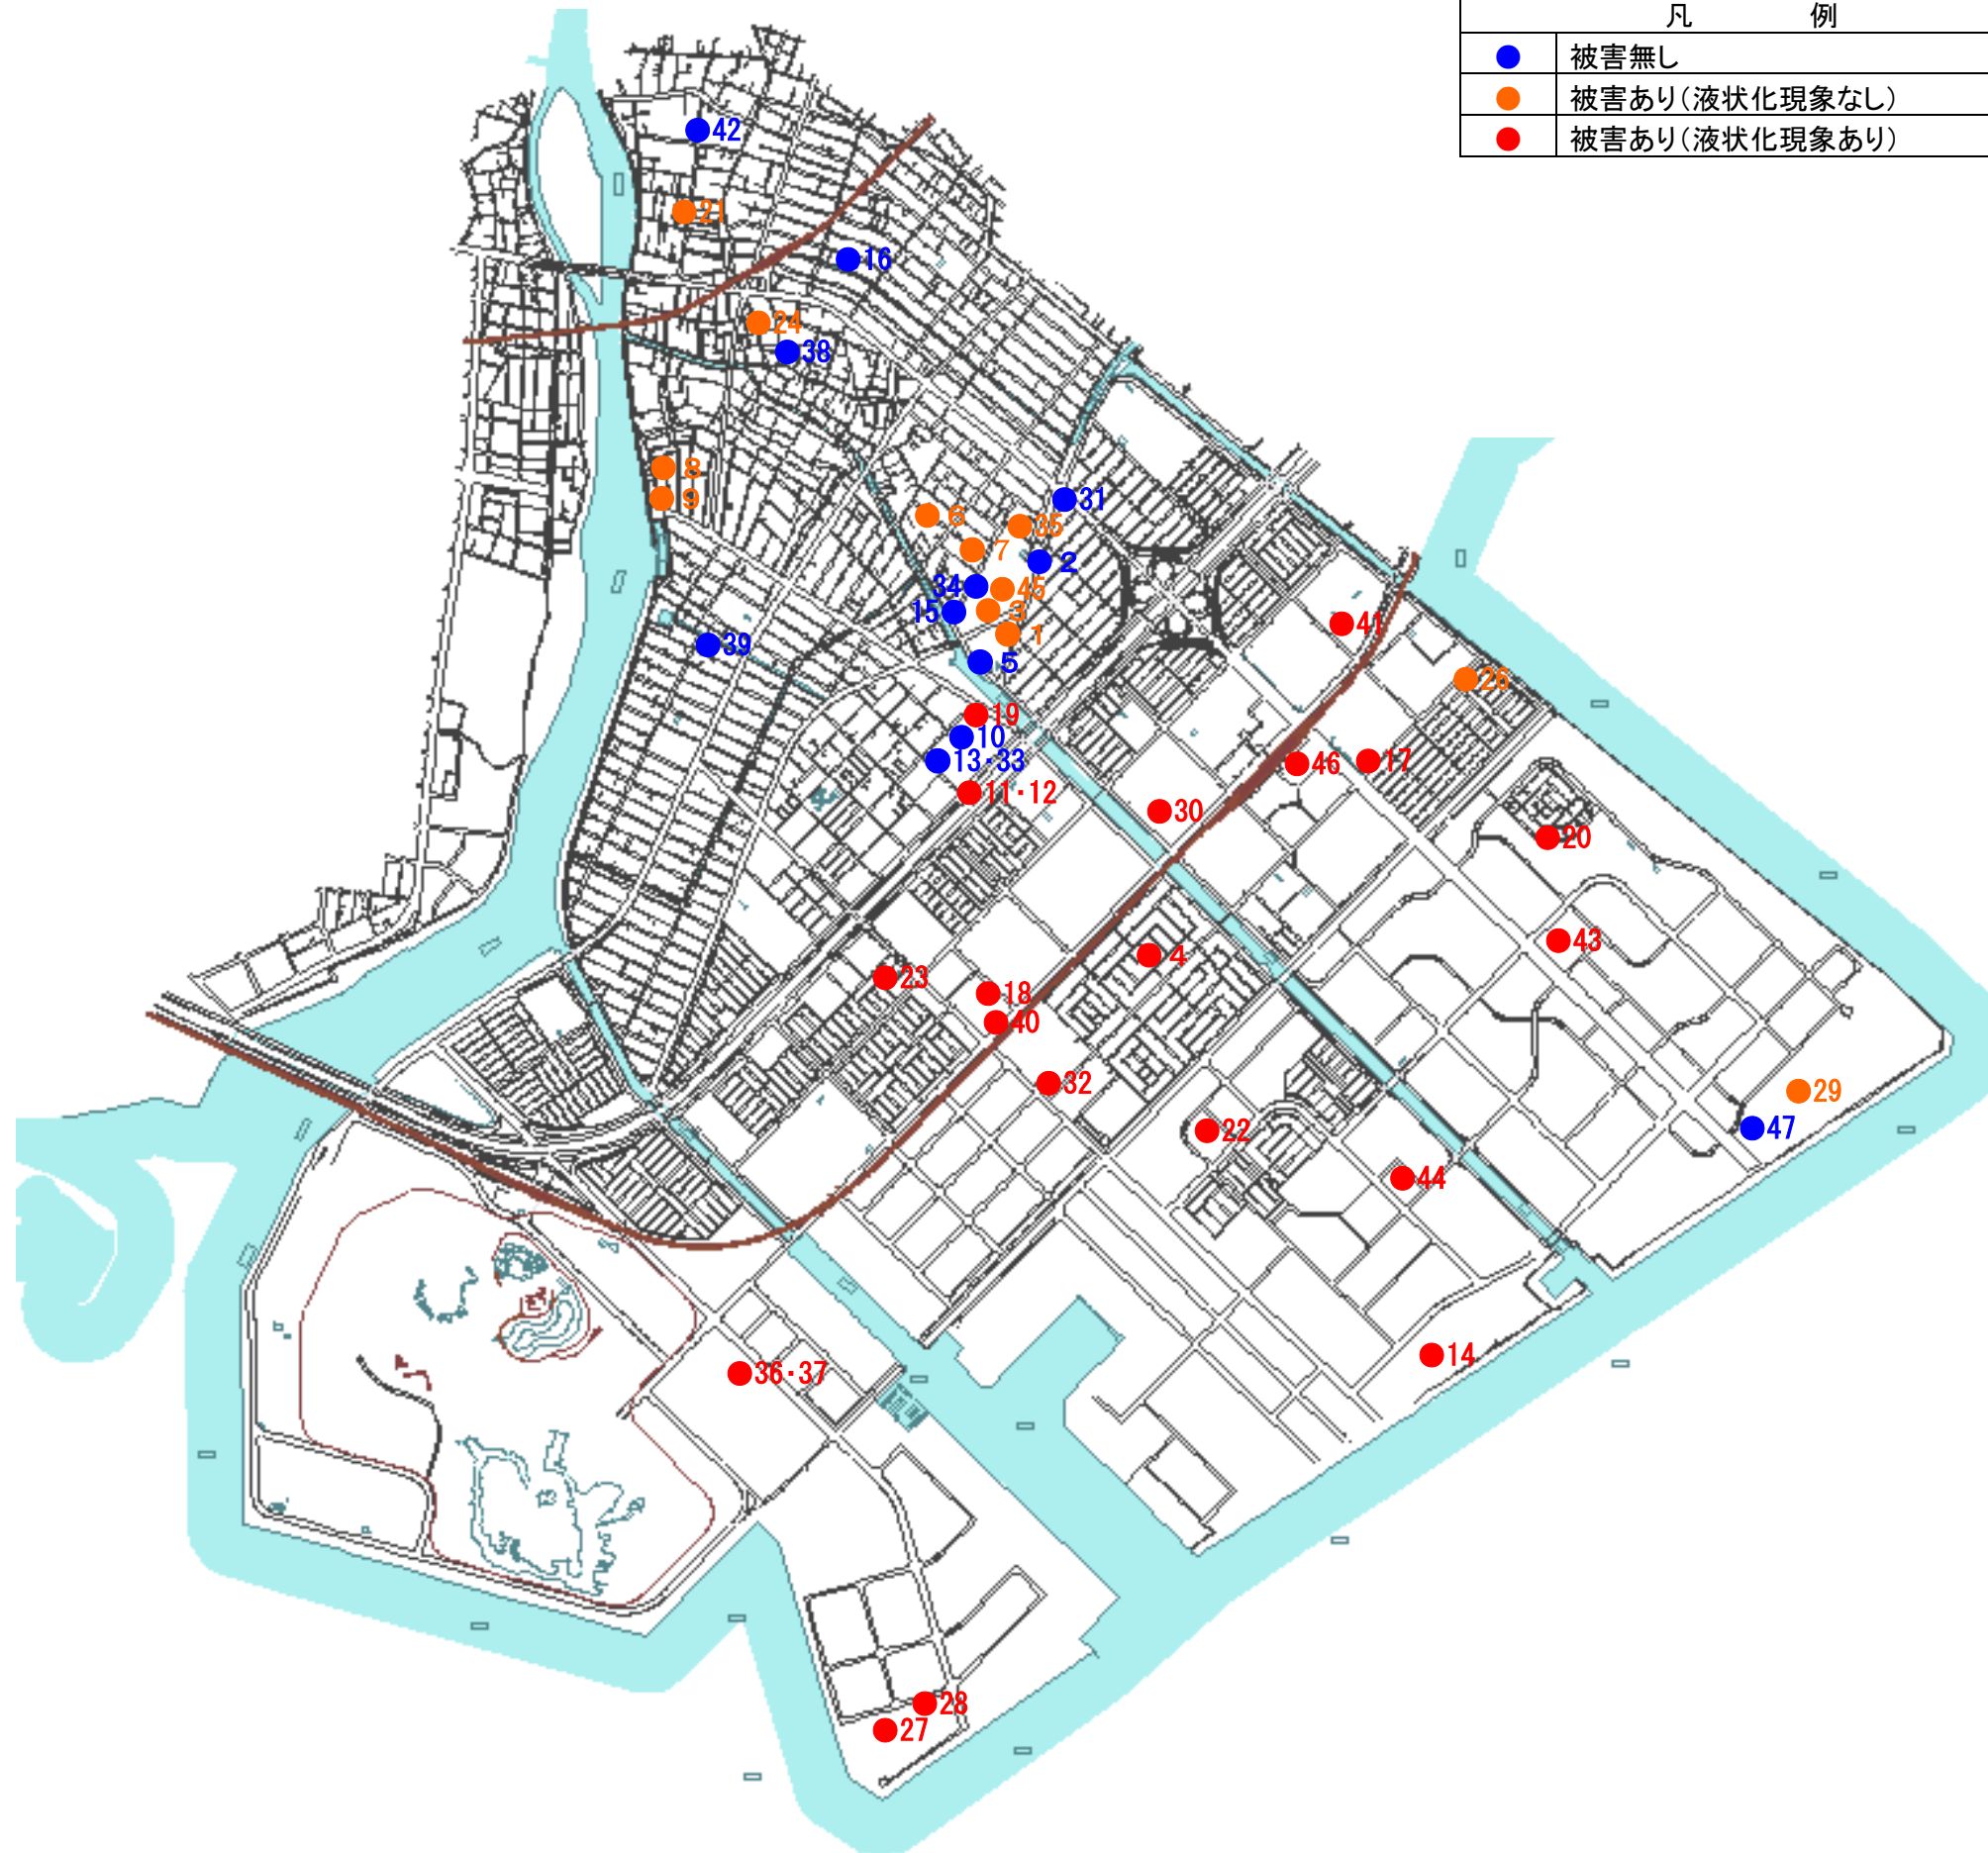
公共施設液状化による被害状況資料（主要47施設）

番号 種別	1 建物外部				2 屋上・屋根			3 建物内部					4 インフラ				5 外構				6 その他
	基礎	外壁(クラック等の状況)	外部建具	エキスパンション	屋根面	屋根周り	その他工 作物等 (屋外機な)	床	壁	天井	内部建具	照明等懸 垂物	電気	ガス	水道	下水道	地盤(グラ ウンド、園 庭等)	通路(門 から入口 へのアプ ス)	塀(フェ ンス)等	雨水・汚 水管、マ ス類	非常階 段、エレ ベーター
状況	基礎下の土が流れ 隙間あり、 一部破損	クラック、 仕上材破 損	建付の調 子が悪い、ゆが み	EXP.J金 物の不具 合、接合 部躯体不 具合、間 隔が拡大	一部欠損	バルコニーの 防水シート の割れ	目隠しパネ ルが移動	クラック、 床の不陸 が見られ る(軽度)	クラック、 ボード間の 繋ぎ目ク ラック	仕上げ材 のずれ・ク ラック、今後 落下の危 険性有り、 熱交換器 脱落等	建具開閉 等不能、 ゆがみ	照明一部 ずれ、一 部落下 (図書館)	使用問題なしA、 敷地外問題のみB、 敷地内問題ありC 異常・不明箇所数				地盤沈 下、液状 化、建物と 舗装間に 隙間	沈下、舗 装材破損	付属設備 等の不具 合、基礎 部分のク ラックの破 損・傾斜。	沈下、浮 き上がり、 表面部の クラック・ 破損	異常あり ○
1	本庁舎			○					○		○		A	A	A	A	○				
	議会棟												A	A	A	A	○				
	第三庁舎												A	A	A	A					
2	集合事務所												A	A	A	A					
3	第二庁舎			○									A	A	A	A					
4	今川記念会館												A	B	B	B		○	○		
5	文化会館								○				A	A	A	A	○	○		○	
6	猫実第1市営住宅												A	A	A	A				○	
7	猫実第2市営住宅												A	A	A	A				○	
8	堀江市営住宅(第1期)												A	A	A	A				○

34	郷土博物館												A	A	A	A					○
35	中央武道館		○										A	A	A	A	○	○			
36	運動公園屋内水泳プール												A	A	C	C	○	○			○
37	運動公園総合体育館												A	A	C	C	○	○			○
38	中央公民館												A	A	A	A					
39	堀江公民館												A	A	A	A					
40	富岡公民館												A	B	B	B	○	○			
41	美浜公民館								○				A	B	B	B	○	○			
42	当代島公民館												A	A	A	A					
43	日の出公民館								○				A	A	C	C	○	○			○
44	高洲公民館	○											A	C	C	C	○	○	○	○	
45	中央図書館												A	A	A	A	○				
46	新浦安駅前複合施設 マーレ		○		○								A	A	C	C	○	○	○	○	
47	うららめーる												A	A	B	B

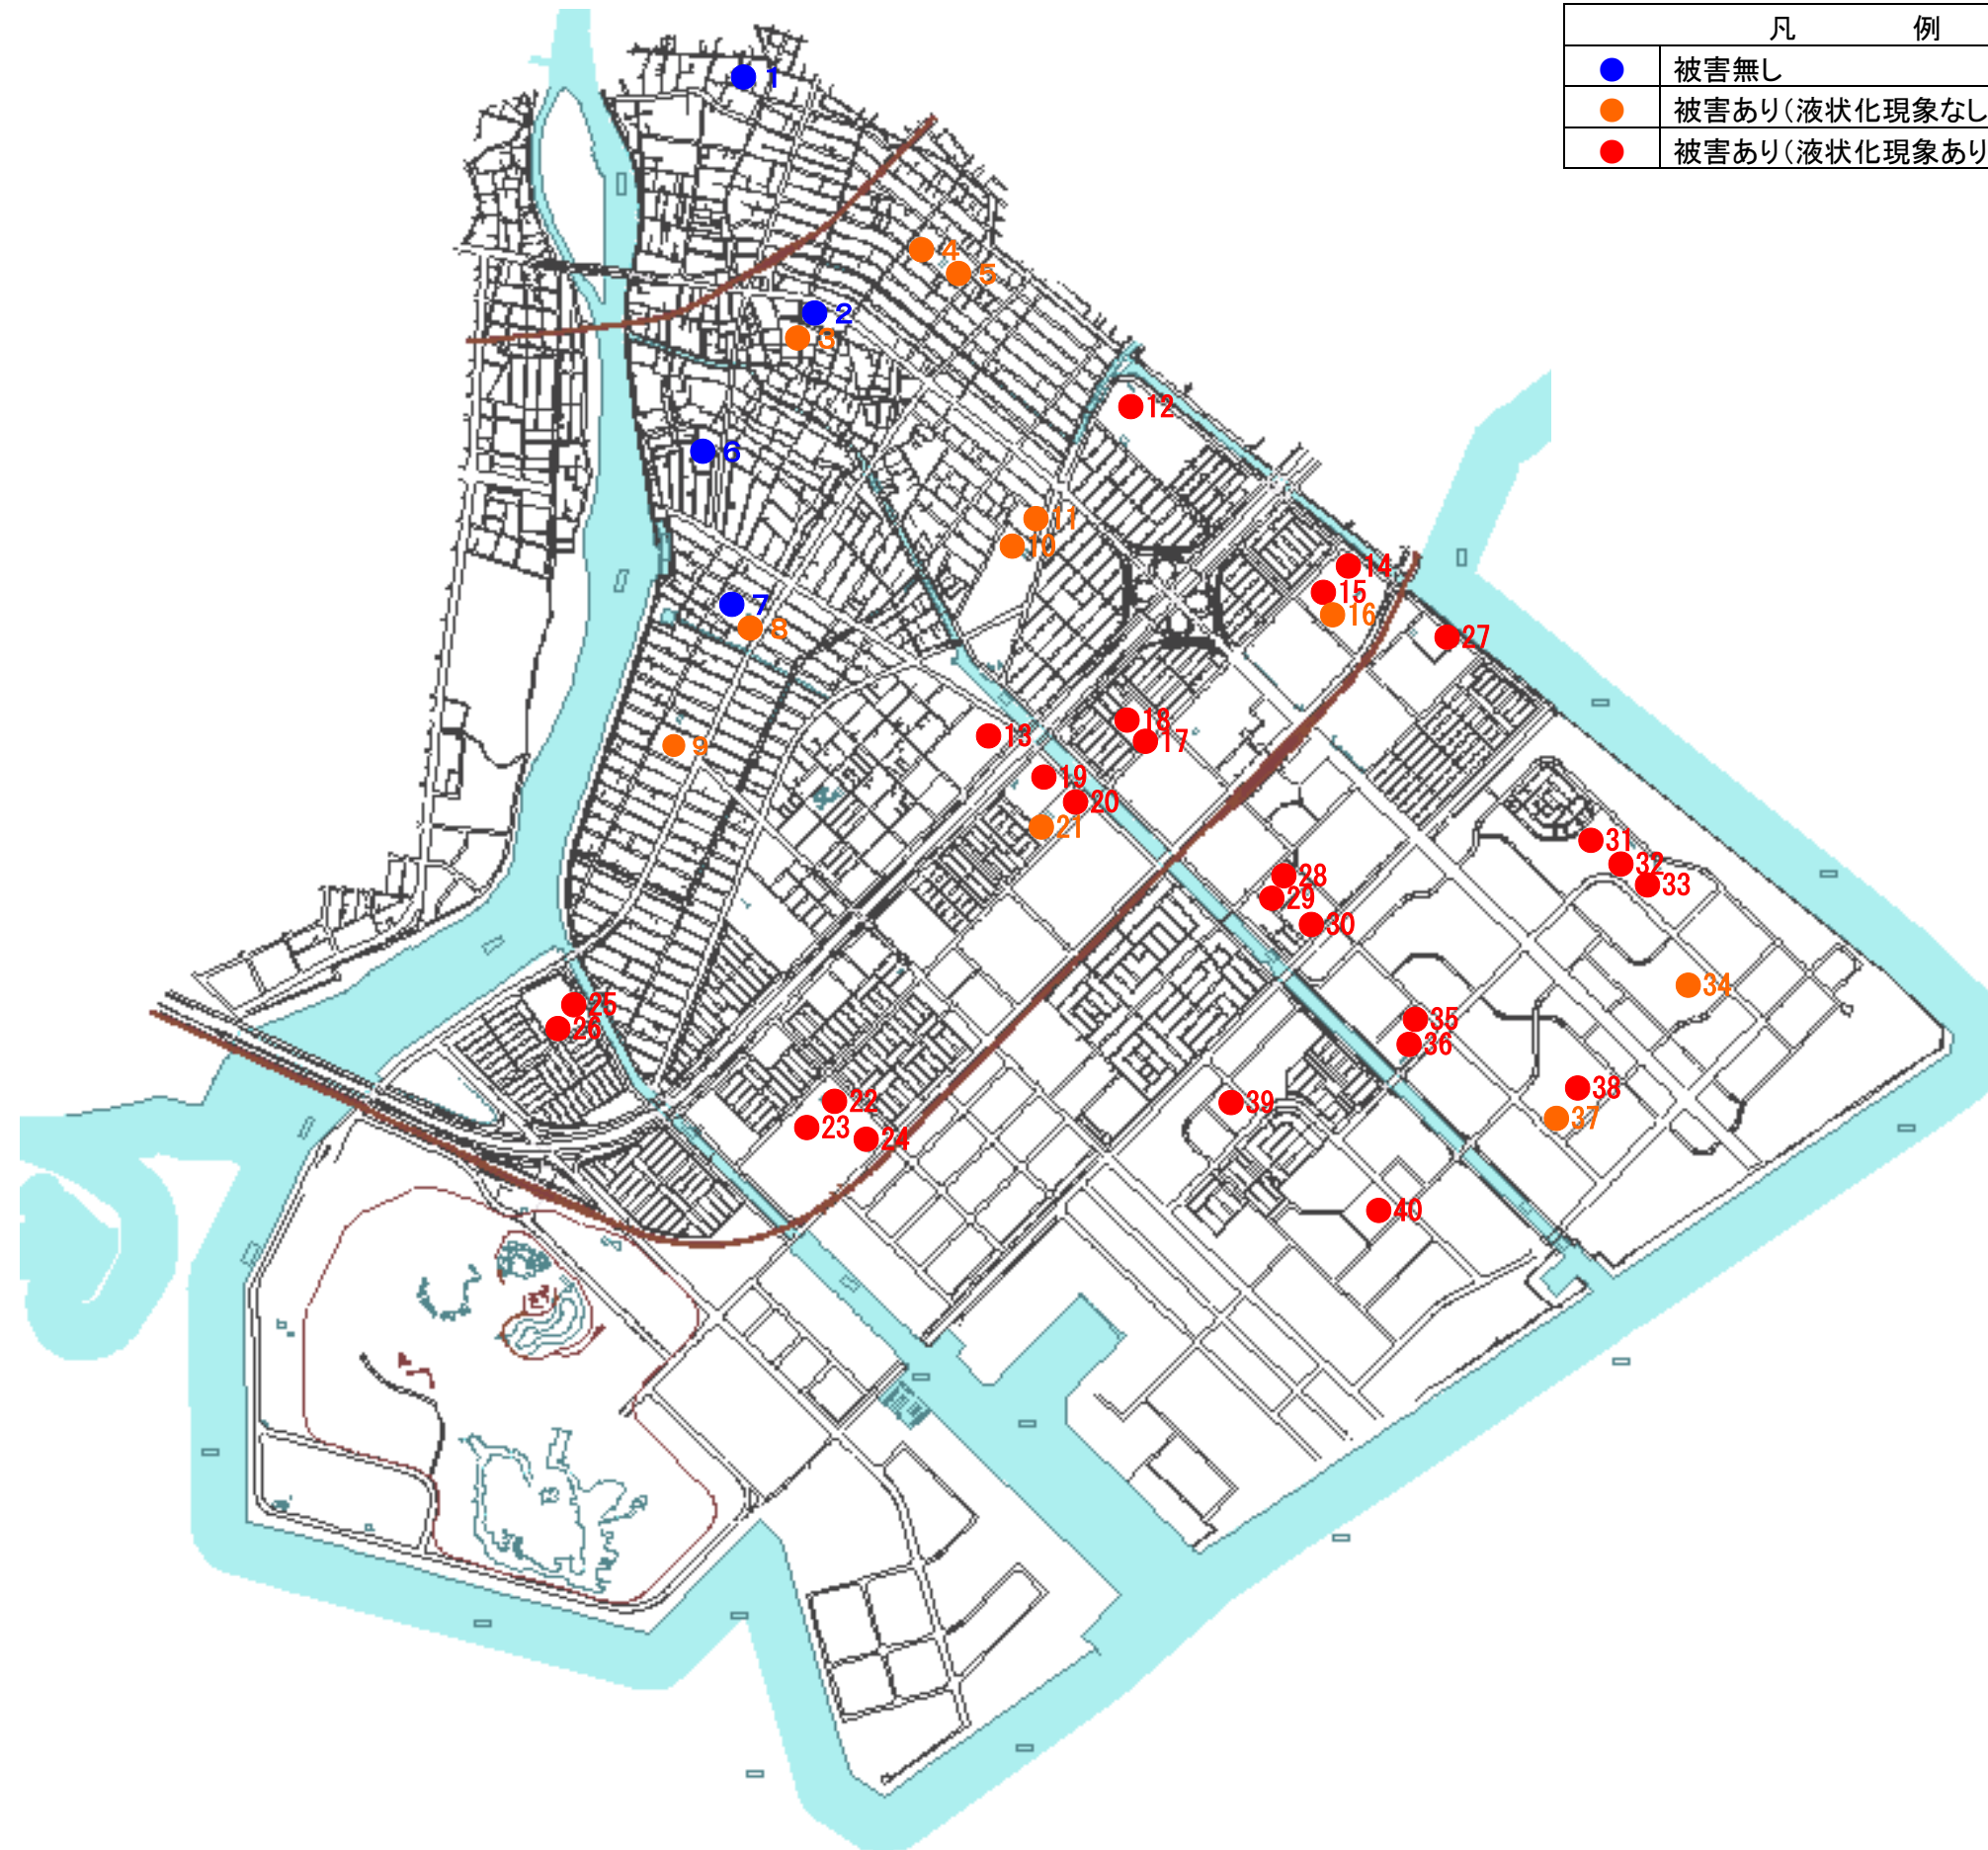
公共施設液状化による被害状況資料 (小・中学校、幼稚園)

中町	被害 学校名	被害状況											工作物				土地				その他				
		建物				体育館		武道場		プール			その他	防球ネット類	遊具	門扉・フェンス	その他	グラウンド・園庭・テニスコート				建物周囲舗装など			
		校舎・園舎				電気設備	建築物	便所使用	建築物	便所使用	建築物	便所使用						建築物	給排水設備	使用状況			液状化状況	スプリング	土砂搬出量
		建築物	給排水設備	便所使用	空調設備																				
12	浦安中学校	・犬走り隙間		○		・屋外HUIクラック	・犬走りクラック	○		○			○	・体育器具庫扉損壊	・防球支柱傾き ・バックネット傾き	・鉄棒傾き	・CB周囲フェンス傾き	・外灯破損	・液状化3,200㎡	・破損 ・故障	-		・散水栓埋設給水管破損		
13	東野小学校	・犬走り沈下 ・水飲み場傾き	・污水管破損 ・汚水樹隆起	○				○					○	・屋外便所体育器具庫傾き ・プレハブ倉庫傾き	・防球支柱傾き		・フェンス損壊	・外灯傾斜 ・フラッグポール傾き	・グラウンド液状化7,200㎡ ・雨水貯留槽隆起	・破損 ・故障	97.5m3	・舗装沈下損壊210㎡ ・側溝損壊隆起104㎡ ・緑石損壊26m	・植栽帯沈下32㎡ ・芝生土砂堆積20㎡		
14	美浜中学校		・屋外給水管漏水 ・屋外排水管漏水 ・受水槽土砂流入	○				○		×			×	・プールサイト排水溝損壊 ・排水管割れ					・グラウンド液状化12,000㎡	・破損 ・故障	132.0m3	・舗装損壊沈下40㎡ ・側溝損壊20m	・その他外構液状化土砂堆積46㎡ ・植栽帯液状化土砂堆積30㎡		
15	美浜北小学校			○				○					×	・プール槽水抜け原因不明					・グラウンド液状化6,700㎡	・破損 ・故障	24.0m3	・舗装剥離2㎡ ・側溝沈下193m	・花壇損壊		
16	美浜北幼稚園	・外壁剥落1㎡	・樹ドロつまり	○																	-	・コンクリート舗装段差48㎡

17	美浜南小学校	・Exp. J損壊 ・玄関舗装沈下による段差 ・玄関スロープクラック、損壊 ・グラウンド側昇降口舗装沈下による段差 ・配膳室外擁壁損壊	・トレンチ点検口損壊 ・受水槽配管傾き ・屋外給水管破断	○	・室外機基礎傾き			×			・プールサイト沈下	・プールハウス系統給水不可	×	・渡り廊下沈下、スロープクラック			・室外機周りフェンス傾き ・門扉レール損壊、舗装クラック、隙間		・グラウンド液状化9,374㎡	・破損 ・故障	8.0m3	・舗装損壊、沈下183㎡ ・側溝沈下、損壊160m	・花壇緑石ズレ、クラック		
18	美浜南幼稚園	・屋外階段、避難滑り台クラック		○		・電気時計動作不良											・門扉損壊 ・門扉傾き		・園庭液状化828㎡	・破損 ・故障	-	・舗装沈下5㎡ ・舗装クラック14m ・フェンス傾き、基礎損壊 ・門扉損壊			
19	富岡中学校		・屋外排水樹隆起5箇所 ・配管トレンチ損壊3m ・足洗い場排水樹土砂詰まり ・受水槽パネ破損、電極棒脱落、土砂流入 ・污水管・樹破損・隆起	○				×		×	・プール槽本体より漏水	・女子便所系統断水	×	・渡り廊下堅礎破損	・防球支柱傾き		・テニスコート周囲フェンス損壊		・グラウンド液状化1,700㎡ ・テニスコート液状化土砂堆積11㎡	・破損 ・故障	32.0m3	・側溝損壊159m ・舗装損壊、沈下239㎡			
20	富岡小学校		・屋外給水管破損 ・屋外排水間沈下 ・受水槽土砂流入	○				○			・プール槽隆起 ・プールサイト傾斜段差隙間		○ (プールサイト補修済み)				・敷地周囲フェンス基礎損壊		・グラウンド液状化による陥没8㎡ ・グラウンド液状化2,427㎡	・破損 ・故障	6.0m3	・舗装損壊、沈下25㎡			
21	富岡幼稚園	・犬走り下地盤崩落	・排水溝沈下隆起33m ・排水管詰まり ・屋内給水管漏水	○		・インターホンの埋設配管損傷 ・屋外照明灯脱落											・フェンス損壊				-	・舗装沈下隙間10㎡	・花壇崩落損壊

22	見明川小学校	・グラウンド側昇降口スロープ、玄関階段損壊 ・足洗い場損壊3箇所 ・犬走り損壊 ・出口階段損壊 ・配膳室外擁壁損壊 ・フラットホーム足元浮き ・妻側出口階段損壊	・屋外給水管配管破損 ・屋外排水管破損 ・配管トレンチ損壊 ・量水器隆起 ・受水槽土砂流入	△	・室外機基礎損壊45㎡ ・普通教室系統基礎、冷媒配管損傷 ・室外機損壊3台 ・校長室、保健室系統基礎、冷媒配管損傷	・CB沈下、傾き、ケーブル突っ張り		○			・擁壁クラック ・プール槽隆起、プールサイト沈下 ・更衣室前土間沈下 ・LPガスボンベ保管庫傾き	・プールサイト排水溝沈下 ・給水管破損	×	・渡り廊下土間損壊 ・渡り廊下傾き ・ガスメーター基礎沈下	・防球支柱傾き	・タイラ沈下	・室外機周りフェンス損壊2箇所		・グラウンド液状化10,375㎡	・破損 ・故障	469.0m3	・舗装損壊、沈下975㎡ ・側溝損壊474m ・緑石損壊118m	・植栽帯液状化土砂堆積835㎡		
22	見明川幼稚園	・屋外階段部分破損 ・外壁クラック	・雨水樹損壊1箇所	○		・幹線ケーブル引込み金具破損													・園庭液状化764㎡		3.0m3

中町	27	入船北小学校		・屋外排水樹損壊2箇所 ・屋外排水管損壊 ・受水槽土砂流入	○				×		・プール槽隆起 ・プールサイド傾斜段差隙 間 ・プール周囲手摺、門扉損 壊		・汚水管トレンチ 内破断	×				・グラント液状化7,000㎡	・破損 故障	70.0m3	・側溝損壊196m ・舗装沈下、クラック528㎡				
中町	28	入船南幼稚園	・玄関前床タイルクラック ・犬走り傾き ・出入口擦り付け損 壊 ・足洗い場損壊	・給水管配管損壊 ・排水樹土砂詰まり ・汚水管土砂詰まり	○									・プレハブ倉庫傾き		・通用門傾き ・フェンス損壊	・外灯傾き	・園庭液状化936㎡	・破損 故障	6.0m3	・舗装沈下390㎡ ・舗装クラック3m ・縁石損壊 ・側溝損壊隆起90m	・散水栓隆起 ・砂場縁石損壊			
中町	29	入船南小学校	・妻側出口階段損壊 ・犬走り段差 ・配膳室前擁壁+フェンス損 壊	・屋外給水管破断 ・屋外雨水樹損壊 ・受水槽水位弁損壊、 FM弁詰まり ・屋外汚水管配管損壊	○				×		・LPガスボンベ保管庫傾 き→撤去済み ・プール槽隆起、プールサイド 沈下、損壊 ・プール周囲フェンス門扉損 壊	×	・プール給水不 可	×	・プレハブ倉庫傾き ・渡り廊下傾き、階段損 壊 ・警備員BOX傾き ・石油庫傾き ・器具庫傾き ・防災倉庫傾き	・防球支柱傾き	・鉄棒傾 き ・タイル隆起	・門扉レベル隆起 ・ネットフェンス損壊	・グラント液状化9,500㎡	・破損 故障	186.0m3	・舗装沈下2,220㎡ ・側溝損壊448m	・植栽帯液状化土砂堆 積、損壊986㎡ ・畑液状化土砂堆積、腰 壁損壊 ・ヒートポンプ液状化 ・その他外構液状化土 砂堆積100㎡		
中町	30	入船中学校	・グラント側昇降口階段ス ロープ沈下 ・配膳室外腰壁損壊 ・屋外Exp.J損壊 ・掃き出し窓外階段損 壊 ・犬走り沈下	・排水樹隆起8箇所 ・受水槽給水管ラッキング 損壊 ・受水槽周囲舗装損壊 ・配管トレンチ損壊・隆 起 ・屋外汚水管破損、詰ま り ・受水槽土砂流入	○		・屋外電 柱傾き ・屋外田 詰まり		×	・入口土間ス ラブ損壊・扉開 かず	×	・入口扉損壊 ・プール槽隆起 ・プールサイド沈下、クラック ・更衣室前土間クラック ・付属棟軒損壊 ・LPガス保管庫傾き		・排水管破損 ・ろ過系統吐 出管破断	×	・技術棟犬走り段差	・防球支柱傾き	・鉄棒傾 き	・通用口門扉損壊 ・受水槽周囲フェンス 損壊	・自転車置 場損壊	・グラント・テニスコート液状化 14,380㎡ ・グラント排水側溝損壊 132m ・グラント排水樹詰まり3 箇所	・破損 故障	100.0m3	・舗装損壊・沈下2490㎡ ・側溝損壊321m ・縁石損壊6m	・植栽帯液状化土砂堆 積10㎡ ・その他外構液状化土 砂堆積50㎡ ・砂場液状化土砂堆積

新町 34	日の出南小学校	・犬走り沈下 ・玄関クラック	・受水槽基礎クラック、舗装沈下	○										・防球支柱傾き				・縁石損壊2m ・縁石沈下45m	-		・花壇クラック		
新町 35	明海幼稚園	・職員玄関床段差 ・職員玄関フローリング崩壊 ・職員玄関扉損壊 ・屋外階段、滑り台損壊 ・犬走り損壊	・雨水配管損壊 ・汚水管破断 ・受水槽FMバルブ破損 ・受水槽土砂流入	○	・職員室、遊戯室系統基礎、冷媒配管損傷								・ゴミ置き場傾き		・フェンス損壊	・自転車置き場傾き	・園庭液状化627㎡		10.0m3	・舗装沈下80㎡ ・縁石損壊2m	・植栽帯液状化土砂堆積134㎡ ・その他外構液状化土砂堆積20㎡		
新町 36	明海小学校	・昇降口スロープ破損 ・妻側バルコニー損壊 ・掃き出しサッシ外階段損壊 ・犬走り損壊	・汚水樹詰まり3箇所 ・汚水管破断 ・屋外給水管破断 ・受水槽FM弁故障	○	・室外機基礎損壊 ・冷媒配管損壊 ・職員室、校長室系統基礎、冷媒配管損傷	・屋外照明器具損壊	×		×	・入口前階段、スロープ沈下		・給水管破断 ・バルブ点検口蓋開かず	×	・防災倉庫傾き ・プレハブ倉庫損壊 ・プレハブ小屋傾き	・防球支柱傾き	・鉄棒傾き	・室外機周囲フェンス損壊 ・門扉レール隆起	・ブロッコリー傾き	・グラウンド液状化6,220㎡ ・グラウンド排水側溝損壊隆起133	・破損故障	100.0m3	・舗装沈下、損壊2,070㎡ ・側溝損壊135m	・植栽帯液状化土砂堆積、損壊438㎡ ・植栽帯擁壁損壊 ・その他外構液状化土砂堆積200㎡
新町 37	明海南小学校	・外壁クラック ・犬走りクラック	・受水槽土砂流入	○										・防球支柱傾き					-	・舗装隆起5㎡ ・舗装クラック15m			
新町 38	明海中学校	・犬走り・通路損壊、クラック190㎡	・屋外小口径樹隆起2箇所	○		・外壁クラック2m ・堅樋接続不良						・排水流れ悪い ・ろ過設備排水弁作動しない	○					・グラウンド液状化200㎡ ・テニスコート液状化5㎡	-	・舗装損壊、沈下50㎡ ・舗装クラック15㎡ ・側溝沈下18m ・縁石破損3m	・花壇クラック1m ・その他外構液状化による損壊150㎡

新町 39	高洲北小学校	・犬走り損壊 ・配膳室外擁壁クラック ・足洗い場損壊 ・堅樋接続不良	・汚水樹損壊 ・汚水管破断 ・給水管破断 ・雨水配管損壊 ・受水槽土砂流入	△			×						○	・防球支柱傾き		・正門2箇所損壊 ・敷地周囲フェンス損壊	・外灯傾斜	・グラウンド液状化2,456㎡	・破損故障	5.0m3	・舗装沈下、損壊1,728㎡ ・側溝損壊隆起344m ・縁石損壊	・植栽帯液状化1,123㎡ ・植栽帯縁石、擁壁損壊47m ・その他外構液状化土砂堆積5㎡ ・散水栓隆起	
新町 40	高洲小学校	・犬走り沈下 ・昇降口前階段損壊 ・開放玄関階段、スロープ損壊	・雨水樹損壊 ・雨水配管損壊 ・汚水樹損壊 ・汚水配管損壊 ・給水管破断	△		・引込み柱傾き	×					・排水管破断	×	・防球支柱傾き	・遊具傾き	・敷地周囲フェンス損壊	・屋外時計傾き ・ブロッコリー傾き→撤去済み	・グラウンド液状化4,300㎡	・破損故障	120.0m3	・舗装沈下、損壊1,693㎡ ・側溝損壊239m	・植栽帯液状化による沈下、損壊970㎡ ・その他外構液状化土砂堆積35㎡ ・砂場液状化 ・中庭液状化290㎡

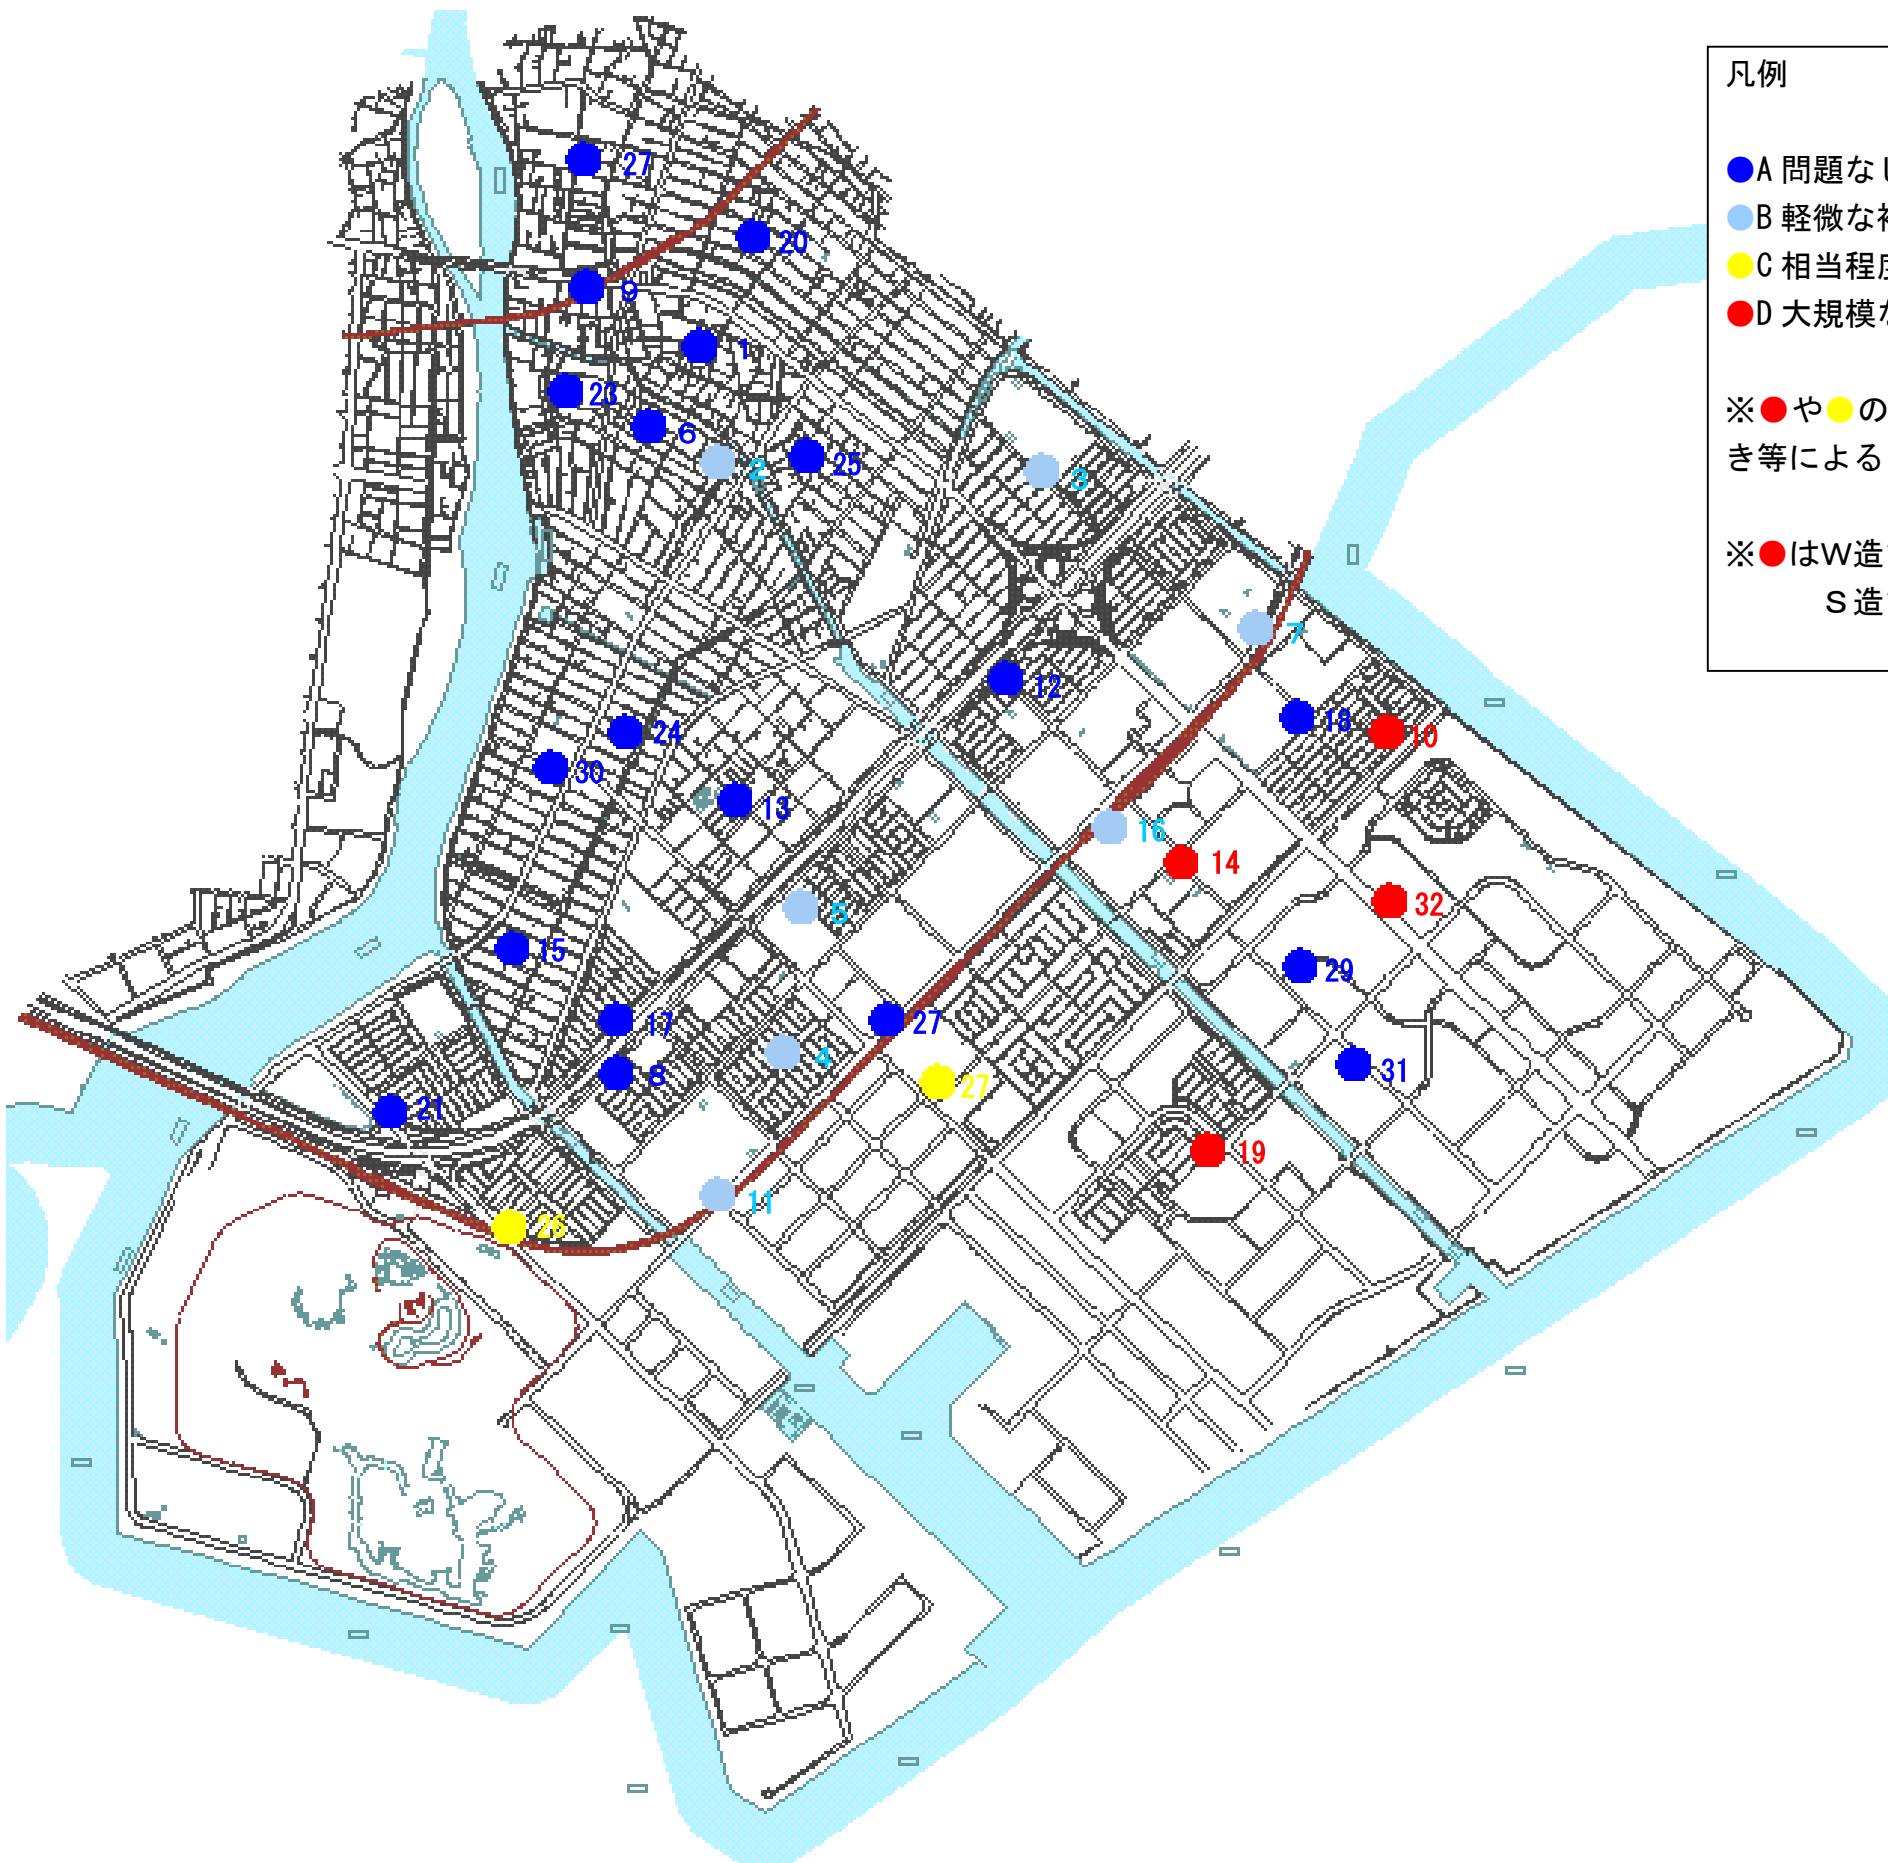
公共施設液状化による被害状況資料 (老人クラブ)

19		シーサイド桜クラブ	1	W	99.69	平成7年3月17日	高洲3-3-8	D	建物の傾き、土台のずれ	○
20		北栄すみれクラブ	1	W	99.99	平成7年3月17日	北栄1-9-1	A		
21		舞浜レインボーくらぶ	1	W	120.08	平成9年3月31日	舞浜2-46-3	A		
22		今川若潮会	1	W	108.25	平成10年3月31日	今川4-11-2	C	建物の傾き	○

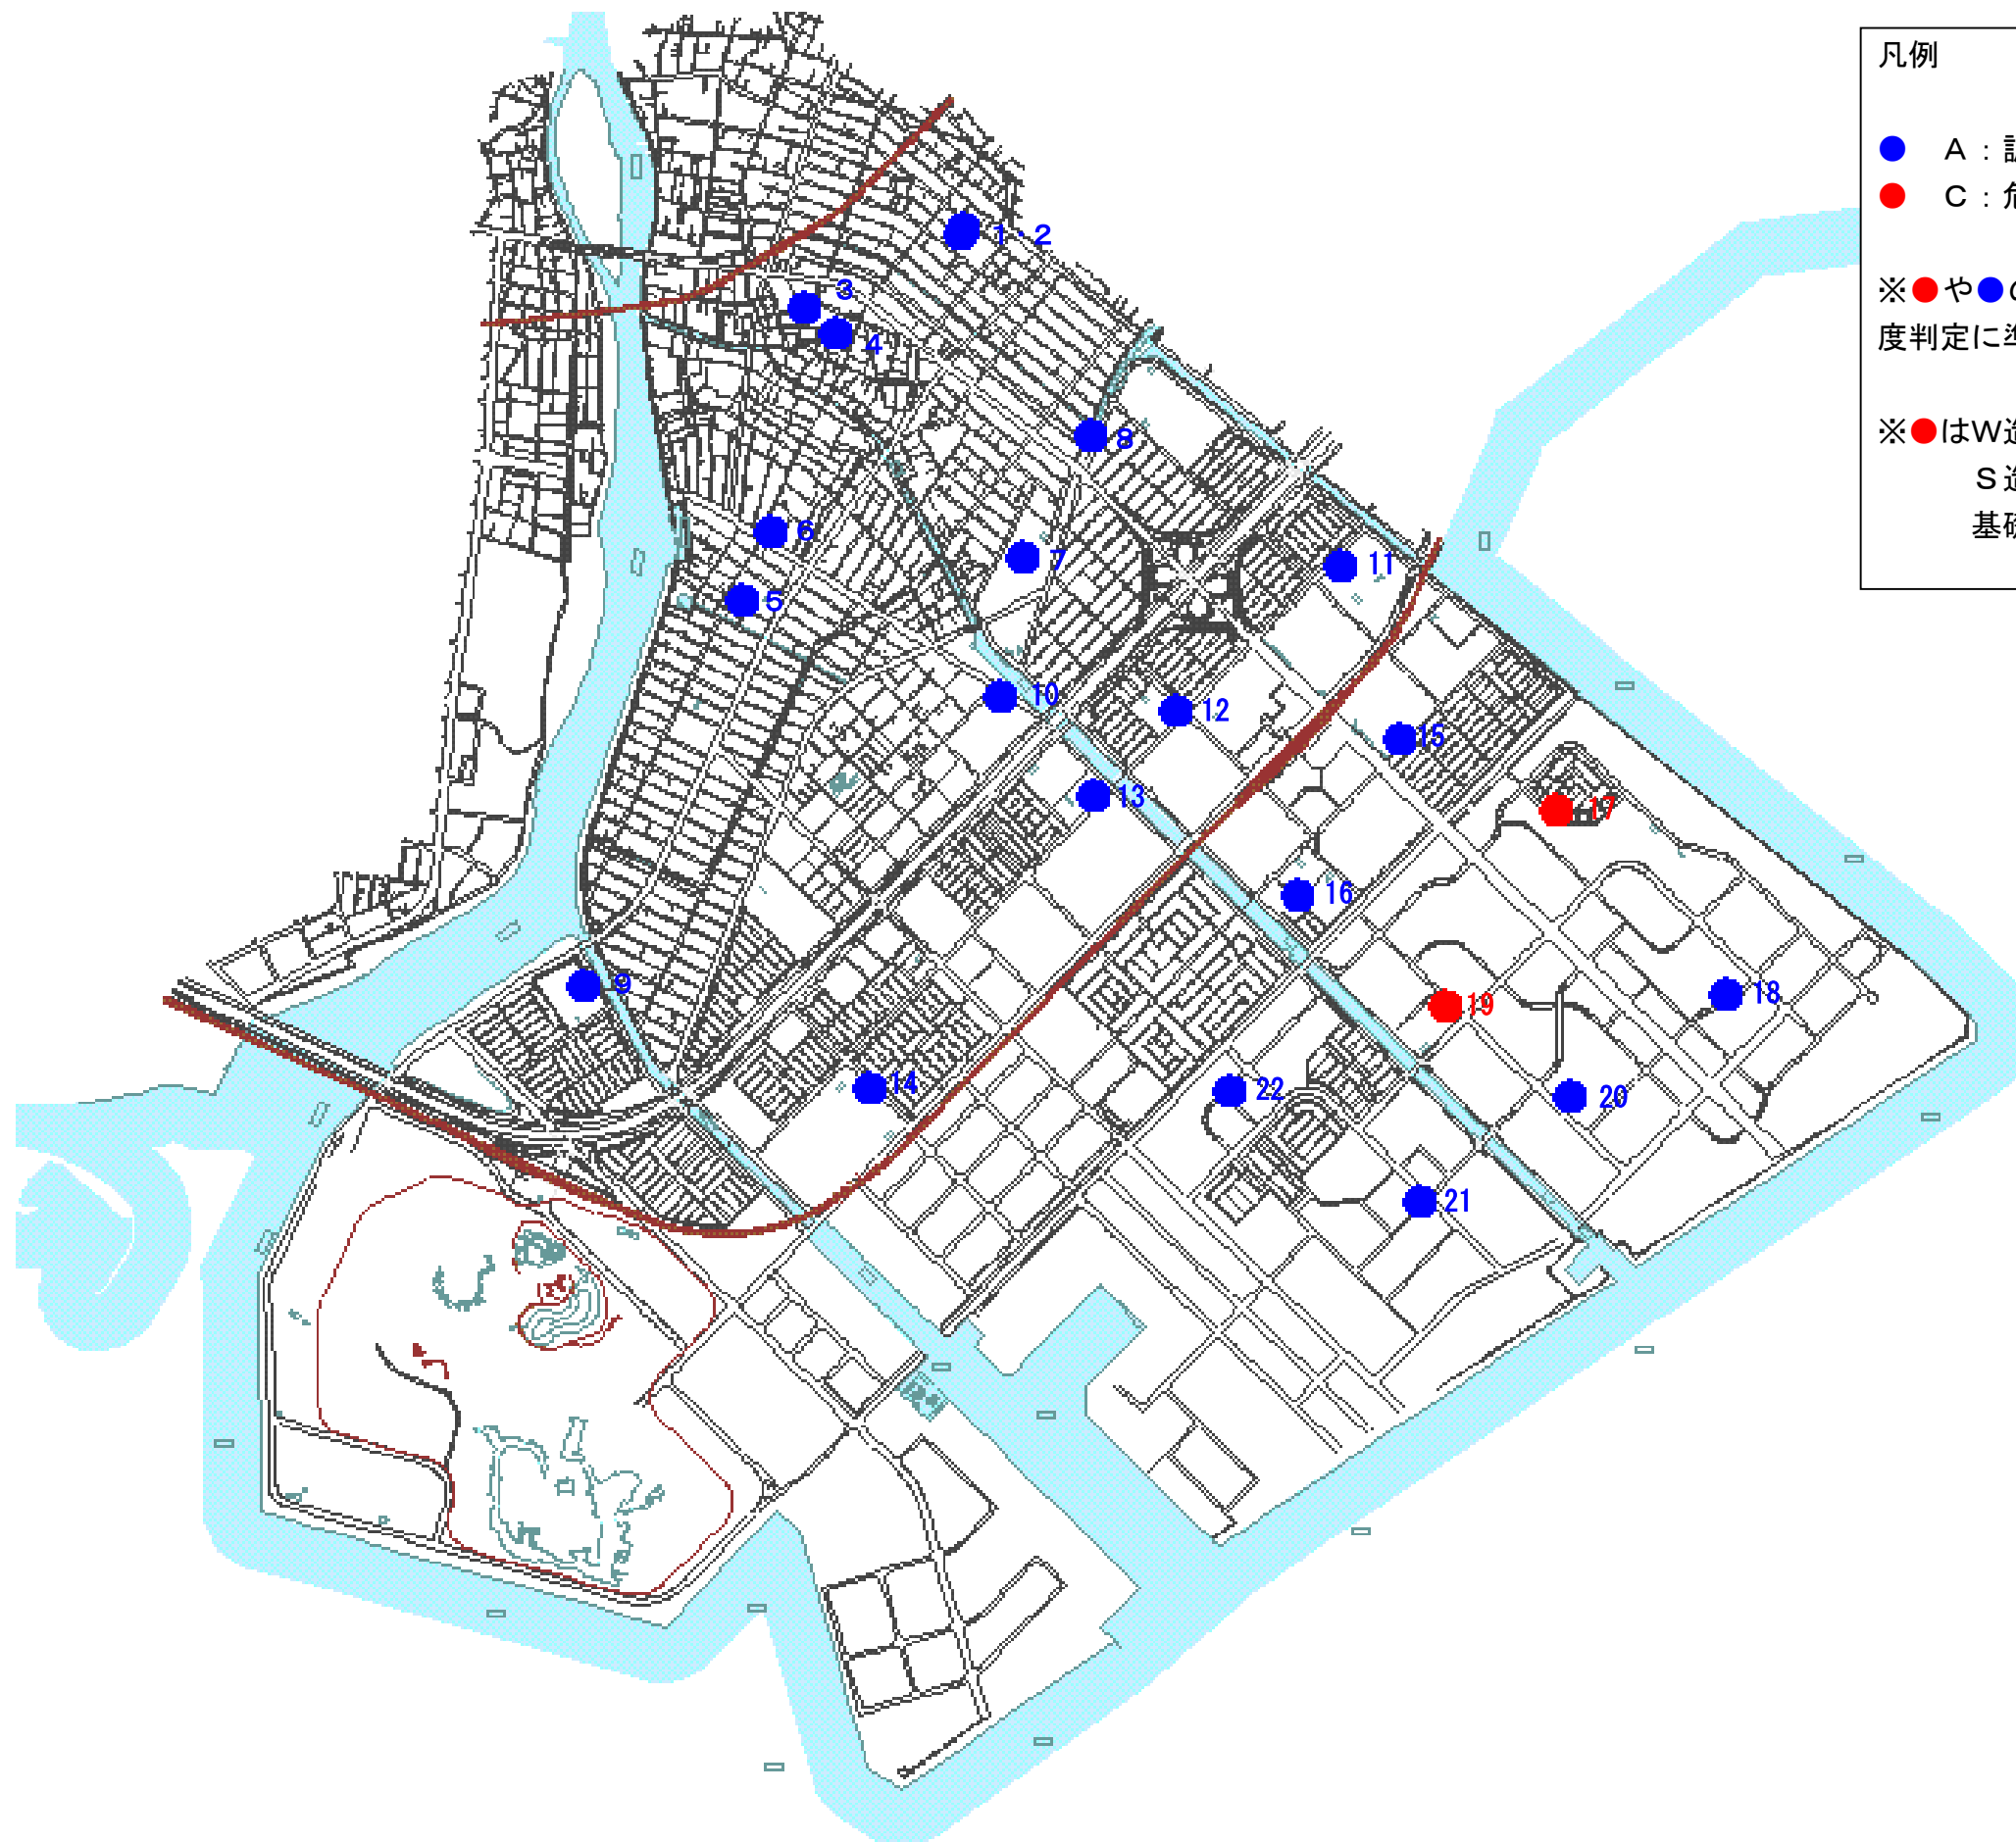
公共施設液状化による被害状況資料 (児童育成クラブ)

東野小	児童室：壁のひび 玄関前：ひびあり 4名の児童は体育館に避難している。	20:00	9	無し	×			明日3/12は閉所
美浜南小	体育館に避難	20:00	9	無し	×	×	○	
美浜北小	児童は学校で待機となっているため児童は来ていない。施設に被害なし。		不明					
高洲小	学校とともに高洲中央公園に避難。寒くなってきたので体育館に移るか?断水している。 19:20体育館で待機。停電。		不明	無し	×		×	
高洲北小	児童40人体育館に避難。建物周り水びだし。泥でうまっている。施設水出ない。 断水している。門扉傾いている。(指導員6名)19時22分時点クラブでおやつを食べている(校長と調整のうえ)	20:30	3	無し	×		○

児童育成クラブ名	クラブ内の状況	クラブ外観の状況	歩道	道路	水道	ガス	電気	食べ物の在庫	飲み物の在庫
北部小	異常なし	異常なし	異常なし	異常なし	○	○	○	未確認	未確認
北部小(分室)	内壁亀裂(軽微。地震によるものか不明) 2Fドア等開口部角、階段部 天井亀裂(軽微。地震によるものか不明) 1F階段上り口	異常なし	異常なし	異常なし	○	-	○	未確認	未確認
南小	2階男子トイレ(ひび) 2階天井(めくれ) 2階窓(枠に隙間)	土台亀裂(2箇所) 外構亀裂(1箇所)	異常なし	異常なし	○	○	○	ピザパン:4パック ビスケット:4本 たいやき:4パック 揚げパン:3つ おかし:そこそこ ヨーグルト:50 プリン:50 ポッキー:9袋×3 アイス、肉まん、豚まん 多数	オレンジジュース1ℓ:3本 乳酸ドリンク:50本 グレープジュース:15本
南小(分室)	内壁亀裂(軽微ではあるが、同じ高さで北側壁・西側・指導員室に1周するように入っている。地震によるものか不明)	異常なし	異常なし	異常なし	○	○	○	おやつ多数	未確認
見明川小	内壁亀裂(軽微。地震によるものか不明) 階段部	外構亀裂。門扉部、駐輪場(床・壁) アプローチスロープ床亀裂	隆起・地盤沈下	道路・校庭、隆起地盤沈下	×	-	○	未確認	未確認
入船北小	蛍光灯1箇所ぶら下がっている、接触悪くチカチカしている蛍光灯1本あり、施設向かって正面左側のドア鍵閉まらず、天井にずれ?亀裂?	園庭半分は液状化、玄関沈下、フェンスが斜めに傾く	歩道との接触部分少し沈下、ガードレール斜めに傾く	液状化	○	○	○	ヨーグルト、ゼリー、みかん、スナック菓子、ピザ	カルピス2本、オレンジジュース1本、お茶5本
入船南小	亀裂?	玄関前、正門脇に亀裂あり	液状化	液状化	×	×	○	スモークチーズ、飲むゼリー、スナック菓子(多)	麦茶8本、水1本、パックジュース13本
舞浜小	内壁亀裂(軽微。地震によるものか不明) 階段部分	異常なし	異常なし	異常なし	×	-	○	未確認	未確認
東小	異常なし	異常なし	異常なし	異常なし	○	○	○	未確認	未確認

婦人会館	内壁亀裂 畳の部屋窓付近、北側角部等4箇所、 取り付け棚設置面(落下の恐れ)	基礎部大きな亀裂・ずれ	異常なし	異常なし	○	-	○	未確認	未確認
富岡小	内壁亀裂(軽微。地震によるものか不明) 指導員室全体 天井亀裂(軽微。地震によるものか不明) キッチン付近	指導員室入り口のスロープに大きな亀裂。 踏むとぶわぶわする。	校門前歩道、波うち・亀裂・粉塵等	校門前道路、やや波打ち・粉塵等	×		○	未確認	未確認
東野小	異常なし	外構(770-子部分)床亀裂・タイル割れ スロープ部分床亀裂・タイル割れ、壁につながる	タイル割れ・盛り上がり	異常なし			○	○	未確認
美浜南小	玄関横のトイレ側の壁に横縦の亀裂あり	玄関前に亀裂あり	異常なし	異常なし	×	II	○	ミニゼリー45個、アイス、ポテチ、ヨーグルト、スナック菓子	お茶9本
美浜北小	異常なし	異常なし	異常なし	異常なし	×	II	○	菓子(多)、ハム、チーかま、たこ焼き、アイス、うどん、プリン、ヨーグルト、えびグラタン	パックのジュース、お茶容器に1本
高洲小	亀裂?児童室の中央がミシミシ音あり	門の幅狭まり閉まらない、園庭液状化、地割れ	液状化、地盤沈下、地割れ	液状化	×	II	○	ヨーグルト、プリン、からあげ、ピザ、チーかま、アイス、焼きおにぎり	乳酸ドリンク80本
高洲北小	異常なし	門が斜めに傾く、非常階段の扉閉まらず、玄関前液状化	液状化、地盤沈下、地割れ	液状化	×	×	○	冷凍食品のどんかつ、アイス、ポテリング、バス タソース、ラムネ、	お茶208本、水1本、サイダー1ケース
