第 1 回 浦安市市街地液状化対策事業施工技術検討調査委員会

舞浜三丁目旧河道地盤改良検討書

平成 29 年 7 月 10 日

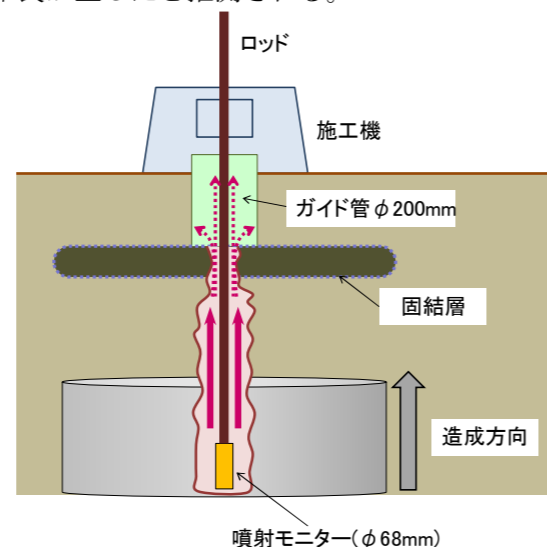
図 1-11 施工概要図

改良体造成中、GL-2.5m 付近でガイド管（φ200mm、L=1.2m）を通じて石灰で改良された様な固結物が確認された（ガイド管設置時には、管下端付近の地盤が非常に硬かった）。また、施工中に排泥の排出不良が確認された。これは、ガイド管の下端から 50cm 程度の固結層が存在したことによって、削孔時の排泥誘導孔が噴射モニター径程度（φ68mm）しか確保できなかったことによる。これより、造成時に排出される排泥がガイド管下端の固結層で遮られ、排泥の排出不良が生じたと推測される。

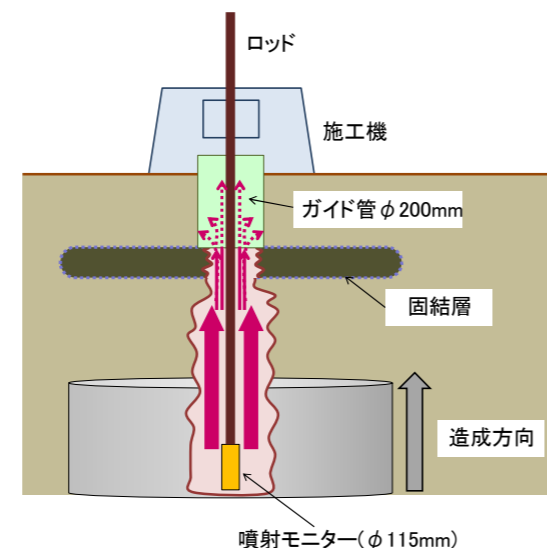
図 1-12 施工概要図

改良体造成開始から円形改良体よりも排泥はスムーズに排出されていたが、噴射流量は円形施工時の約 2 倍（円形 Q=1000/min、楕円形 Q=1900/min）であり、相応に排泥も多くなるはずだがそれと比べると、排泥が少なくやはり排泥の排出不良が懸念された。

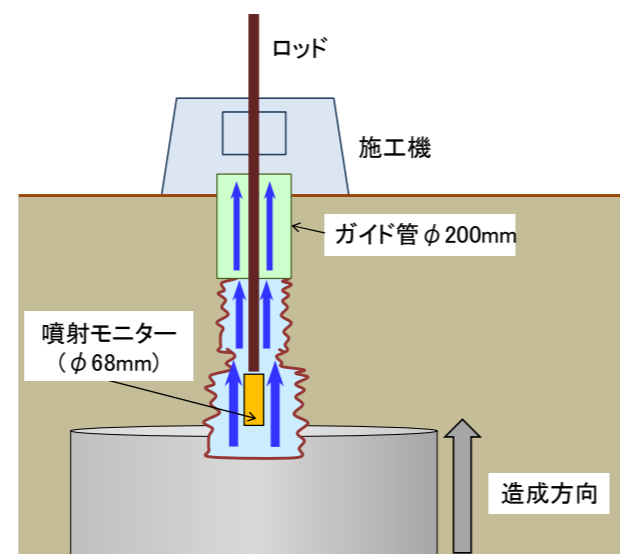
図 1-14 施工概要図

施工概要図を図1-14に示す。プレジェットを併用して孔内閉塞を改善して、排泥の流れを改善した。

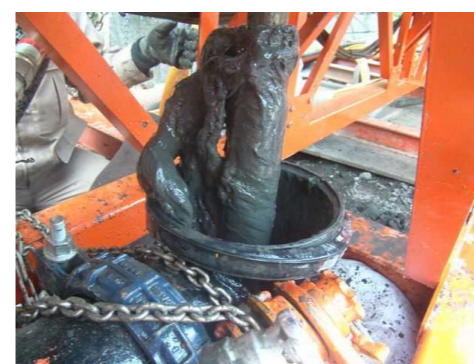
写真 1-13 ドレーン材の巻き付き状況

削孔完了後、使用ロッド、先端モニターを引抜き、ドレーン材の付着や巻付きの有無を確認した。その結果、ドレーン材が噴射モニター上部に巻き付いた状態で発見された。撤去後に造成を再開、削孔中にドレーン材が発見されたことから、造成中2mごとにロッドを引き上げ、ドレーン材の確認を行ったが、造成中には確認されなかった。また、造成完了時、ロッド、先端モニターを引き上げたところ、ドレーン材は確認されなかった。

改良体の強度は、円形断面の No. 5 において全層で各層の平均強度が設計基準強度以下となっている。また、この改良体のコア採取率も全体的に低く、ばらつきも大きい。円形 (No.5) では、施工中に、埋設物が噴射モニターに巻き付いていたことが確認されている (写真 1-13)。また、施工後の掘り出し調査によって、改良体内部にドレーン材が混入していることが確認されている。また、円形 (No. 5) から採取したコア No. 5-4 については、GL-2.5m 付近でドレーン材が混入していることが確認された。コア内のドレーン材の状況を写真 2-15 に示す。このコアを目視確認したところ、ドレーン材の混入箇所の周囲で、切削、混合が適切に行われず土塊の混入が多量になる状況が確認された。また、コアを割裂して、内部の改良状況 (写真 2-16) を確認したところ、固化されずに不均質な状態になっていた。これらの状況から、ドレーン材自身が噴流の障害物となり、地盤の切削及び攪拌が通常通り実施されなかった可能性が考えられる。一方、楕円形改良体 No. 3 から採取したコア No. 3-6 においては、コア中にドレーン材が混入していた (写真 2-17) が、連続性、強度ともに比較的良かったことから、健全な改良体にドレーン材が混入しても影響は改良体全体に及ばず局所的であり品質への影響は小さいと考えられる。

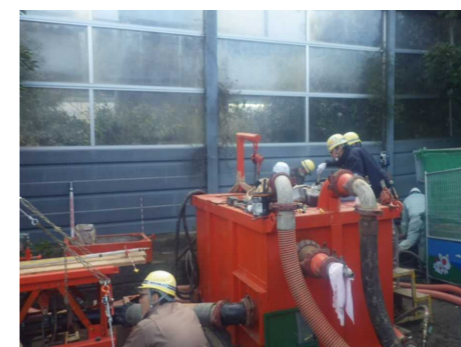
写真 1-15 スライム受タンク内観察状況

削孔完了後、使用ロッド、先端モニターを引抜き、ドレーン材の付着や巻付きの有無を確認した。その結果、ロッド引抜き時にドレーン材は確認されなかった。削孔時にドレーン材が発見されなかったことから、造成中にはロッドの引き上げを行わず、施工を行った。その後、造成完了時に、ロッド、先端モニターを引き上げたところ、ドレーン材は確認されなかった。ただし、スライム受タンク内の排泥の観察により、造成中に繊維のようなものが排泥内に混入していることが確認された。

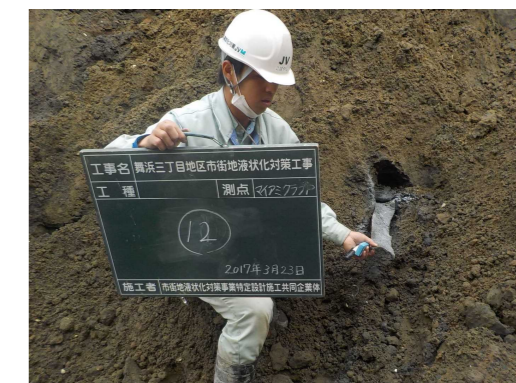
掘り出しによって確認された埋設物位置を図2-3に示す。調査の結果、掘り出し範囲の全域によって地中埋設物が確認された。確認された埋設物の大半はドレーン材で、GL-0.6m～1.5m付近でおよそ40箇所において確認されたが、深度や間隔について明確な規則性はなかった。鉛直方向のドレーン材が多いが、水平方向に確認された箇所もあった。なお、掘り起こした範囲（平面・深度）においては、石灰改良あるいはセメント改良された様な形跡は確認されなかった。

写真 2-2 ドレーン材 (水平方向)

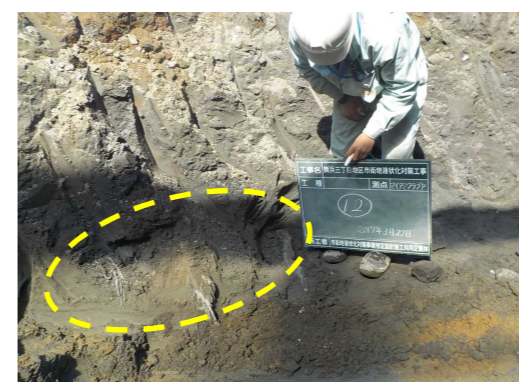
写真 2-3 ドレーン、シート (水平方向)

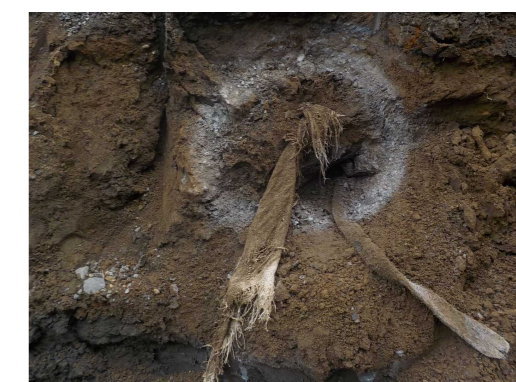
写真 2-4 ドレーン、シート (水平方向)

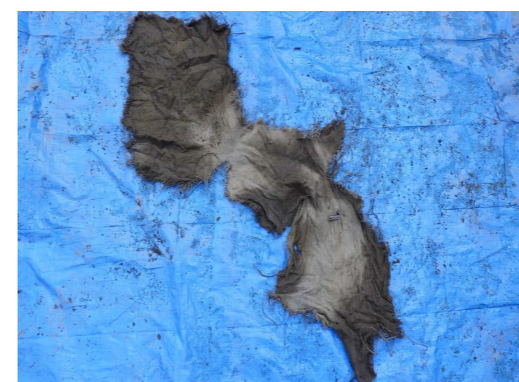
写真 2-5 布

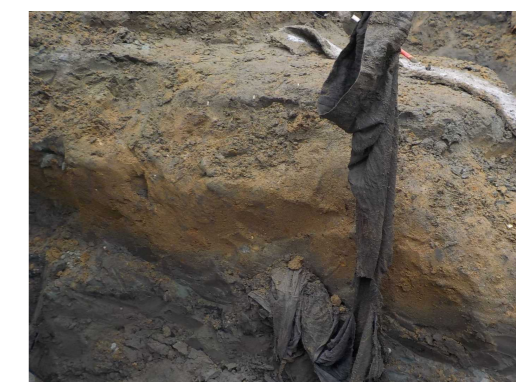
写真 2-6 衣服

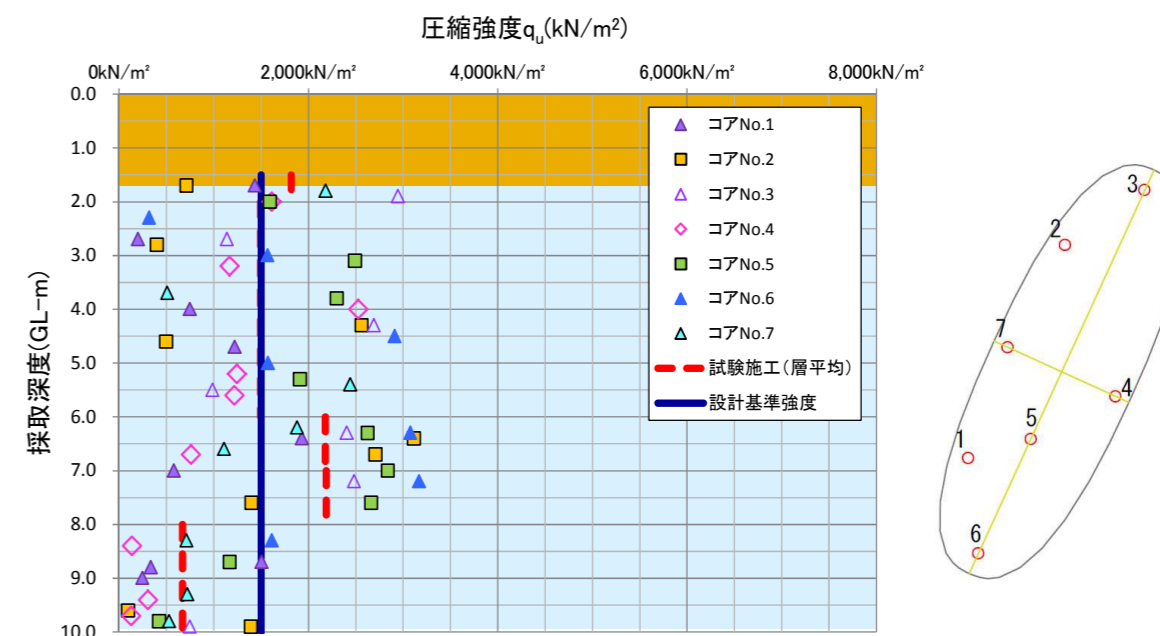
図 2-12 強度試験結果の深度分布 (楕円形 No. 4) : Miny マルチ工法

楕円断面改良体の各ボーリングコアに対する強度試験結果をコア番号別に深度毎に円形断面と同様に整理したもので Miny マルチ工法による No.3、No.4 改良体について図 2-11、図 2-12 に、エコタイト工法による No.6 改良体について図 2-13 に示す。これらの強度分布より下記のことがわかる。

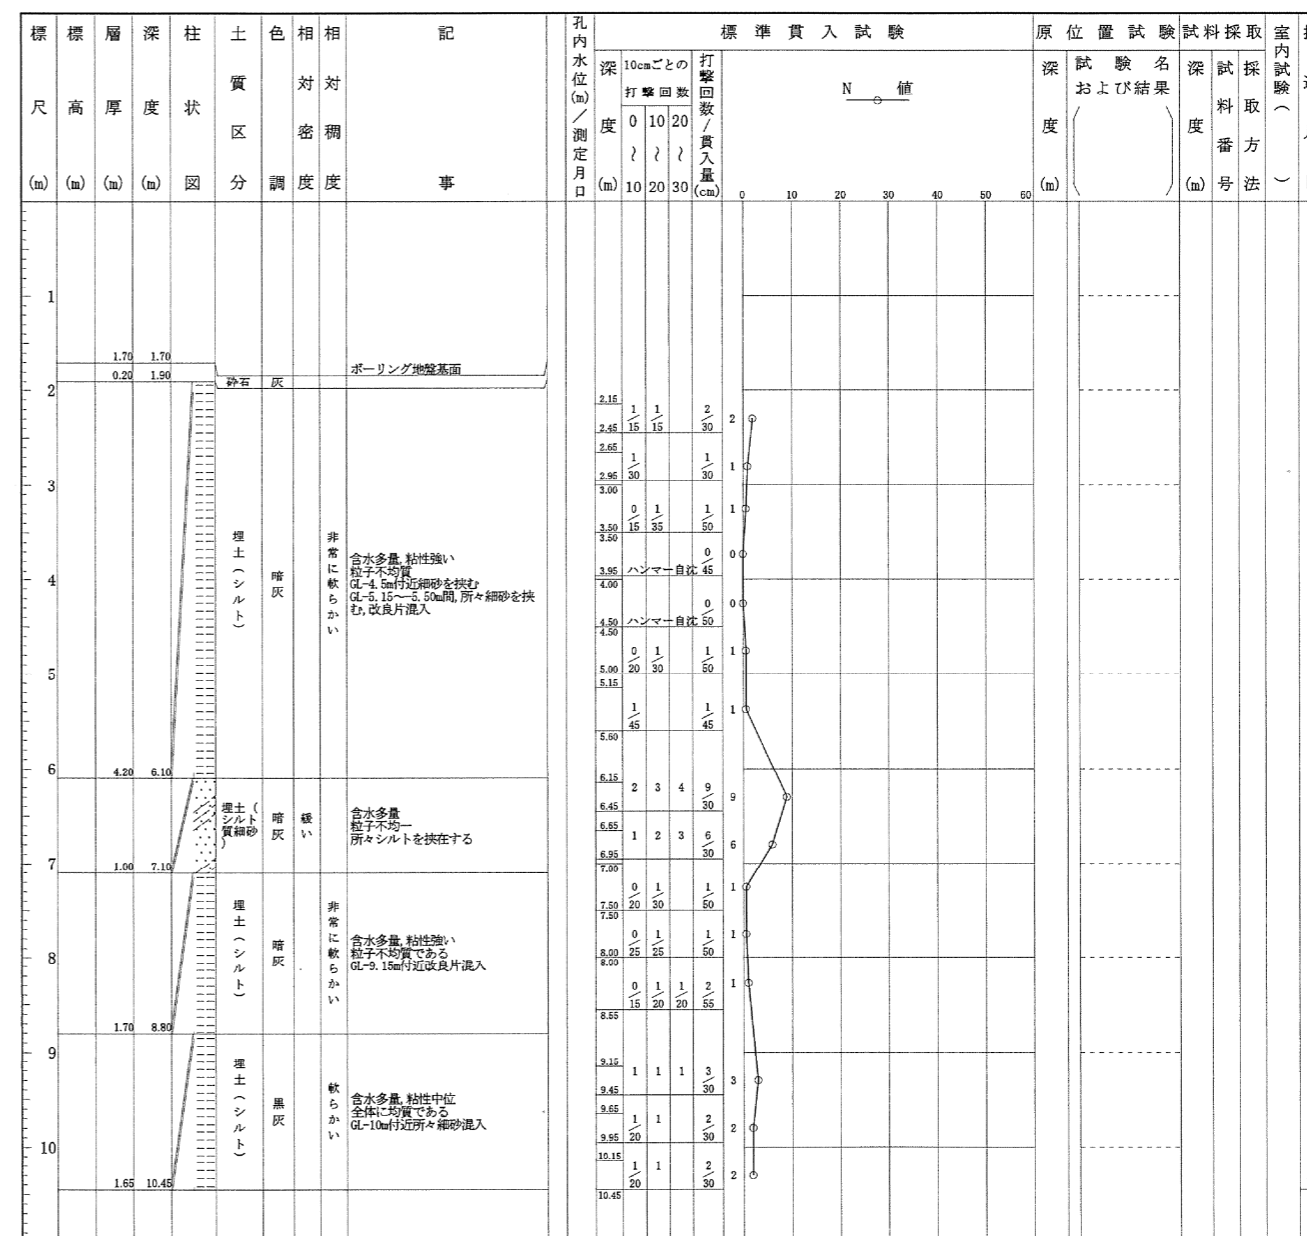
図2-22 調査ボーリング柱状図

1.3で述べたように、本工事の敷地内は、旧河道部のいわゆる滞筋にあるため上部の埋め土層の粘性土Fc層の下に、旧河道の埋め立て堆積層Fcm層がありこれらの粘性土の中間に埋め土層の砂層Fs層が存在している。試験施工を実施したのは、図1-5におけるC-C'断面のC側に近い部分でありFc層とFcm層が接近しており、中間にごく薄いFs層がある場所とFs層の無い場所であることが推定される。当初の土質試験結果からはFc層もFcm層も土質性状が大きく異なることは無くFcm層の方が若干塑性指数が高く自然含水比が高いと推定されていた。ただし、試験施工箇所での調査結果がないため、試験施工改良体の近傍で地盤の追加ボーリング調査を実施した。図2-21に調査位置を示す。また、図2-22に図2-21の楕円断面改良体付近No.4の位置で実施した標準貫入試験結果を示す。GL-2m~6mはN値0~2の非常に軟らかいシルト層でFc層と考えられ、GL-6m~7mに薄い砂層Fs層があり、その下のGL-7m~9mがN値1の非常に軟らかいシルト層でFc層とFcm層の遷移領域と考えられるGL-9m以深はN=2の軟らかいシルト層でありFcm層と考えられる。図2-21の円形断面改良体付近No.3および楕円断面改良体付近No.3のGL-3m~5mのFc層GL-8m~10mのFcm層（遷移層含む）の土質試験結果を表2-7に示す。この結果から、Fc層およびFcm層ともに図1-7の事前調査結果に比べて液性限界が高く、高塑性であることがわかる。また、粘着力CはFc層で約30kN/m²、Fcm層で約50kN/m²とFcm層の粘着力が高いことがわかる。図2-22よりFcm層ではN=2程度と推定されるが、たとえば大崎の式では $C=qu/2=(40+5N)/2=25\text{kN/m}^2$ と推定されるのに対し三軸試験結果では2倍程度の粘着力となっている。

一方、試験施工後に改良体付近の土質を用いて実施した前述の表 2-7 の調査結果においては Fc 層、Fc_m 層において表 2-9 で想定していた液性限界よりも高い値を示しておりコンシステンシー指数 I_c がかなり大きくなり、攪拌不足や配合不適合となった可能性が考えられる。

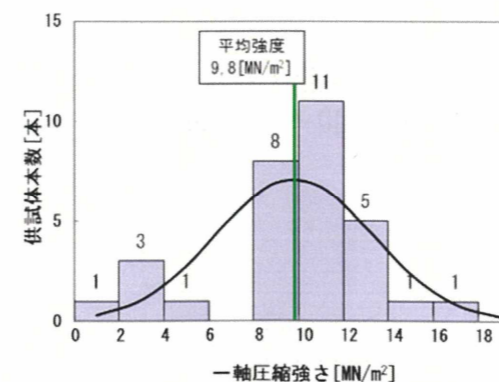
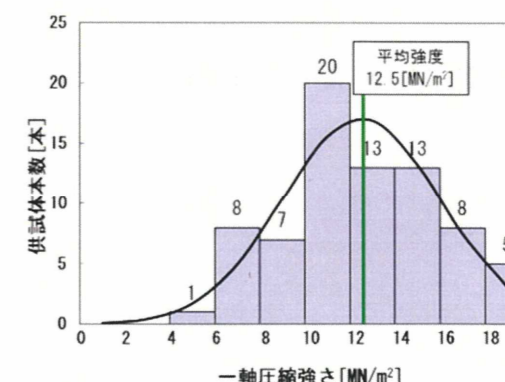
1度施工と2度施工の効果の比較を図3-1および図3-2に示す。2度施工を行った実績では、平均強度やばらつきが改善が確認されている※1)。

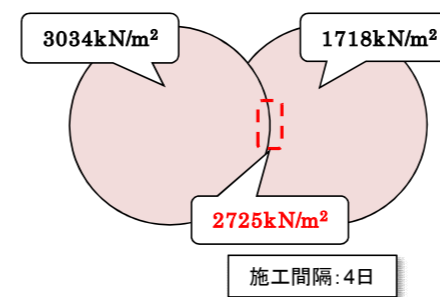
図 3-9 高圧噴射攪拌同士のラップ部強度

事前に浦安市内で試験施工を実施しており、各施工法による改良体のラップ接合部において強度確認を行っている。試験結果から、高圧噴射攪拌同士のラップは施工間隔4日を空けても一体性が確保できている。また、施工計画上重要となる機械攪拌と高圧噴射攪拌のラップ部について、施工間隔が6日、さらには25日空いても、改良体の一体性に問題がないことが確認されていることから、これ以上施工間隔が開いたとしても、改良体各々の出来形が整っていれば、所定の施工間隔でのラップ接合部分の強度は十分確保されると考える。
