第2回 浦安市市街地液状化対策事業施工技術検討調査委員会

舞浜三丁目旧河道部地盤改良に関する再試験施工報告書

平成29年11月7日

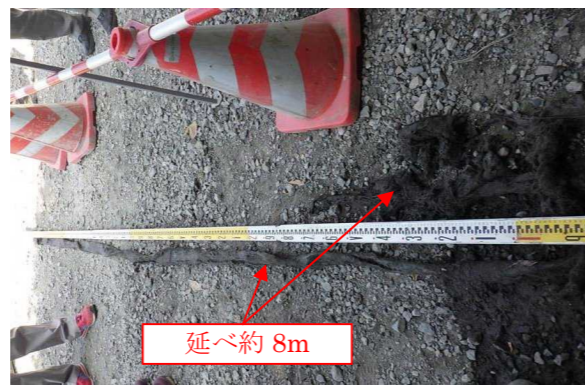
写真 1-6 埋設物の外観

施工中（造成長半分（約 4m）終了時）にロッドを引抜き、埋設物の確認を行ったところ、ドレーン材長さ約 8m が噴射モニター上部に巻き付いた状態で確認された（写真 1-5、写真 1-6）。造成終了間際にも同様に、埋設物の有無を確認したところ、ドレーン材長さ約 2m が噴射モニター上部に巻き付いた状態で確認された（写真 1-7、写真 1-8）。

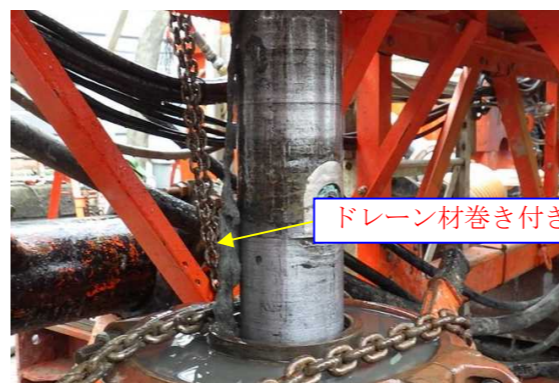
写真 1-11 埋設物の巻き付き状況

施工中（造成長半分（約 4m）終了時）にロッドを引抜き、埋設物の確認を行ったところ、ドレーン材長さ約 0.4m が噴射モニター上部に巻き付いた状態で確認された（写真 1-11、写真 1-12）。造成完了時にも同様に、埋設物の有無を確認したところ、埋設物は確認されなかった。

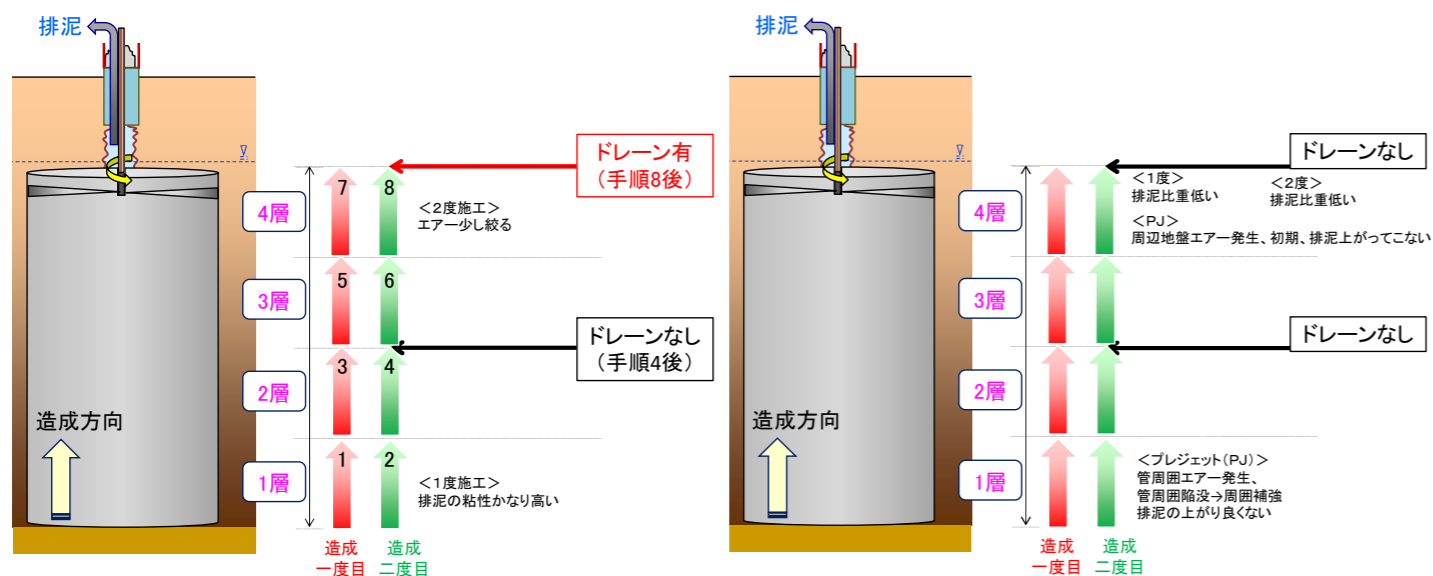
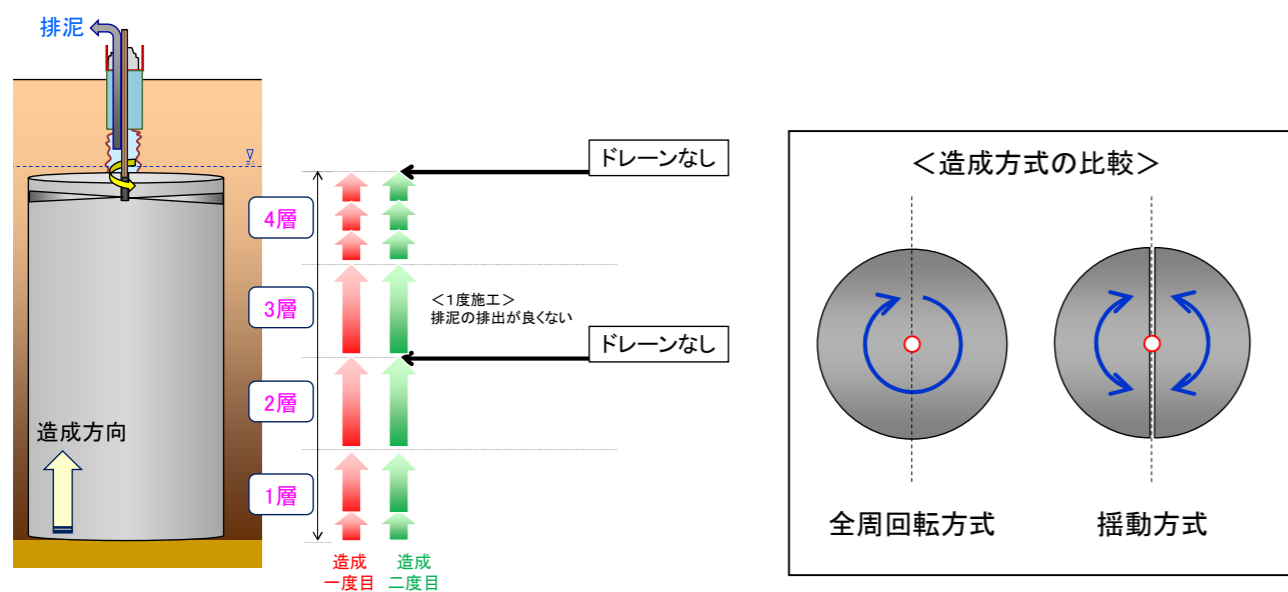
図1-5 施工状況概要 (上段左: No. 1、上段右: No. 2、下段: No. 3)

図1-5～図1-7に施工深度と1)～2)で述べた埋設物(ドレーン)発見位置の関係を示す。図中の1層～4層はそれぞれロッド長分の約2.1mであるが、Miny マルチ工法は全長を1層のみとしている。

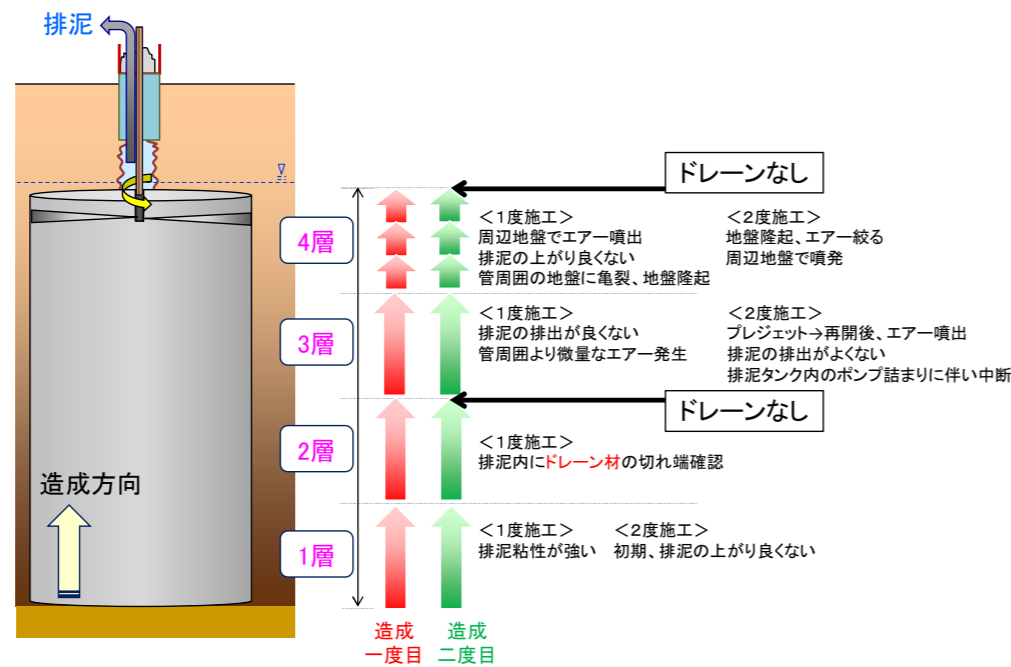
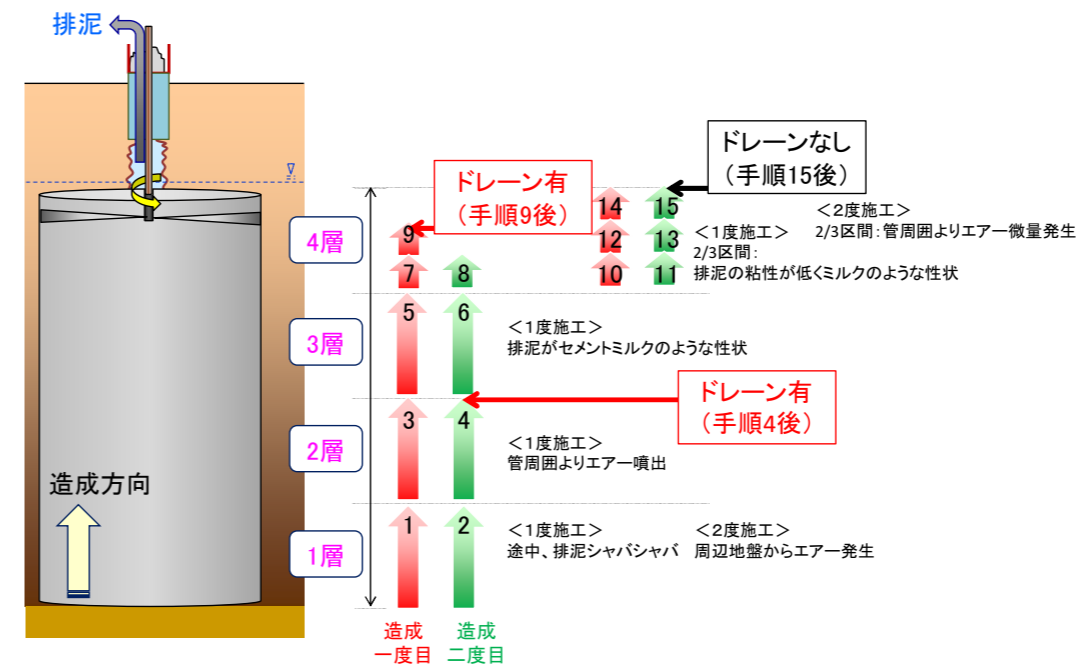
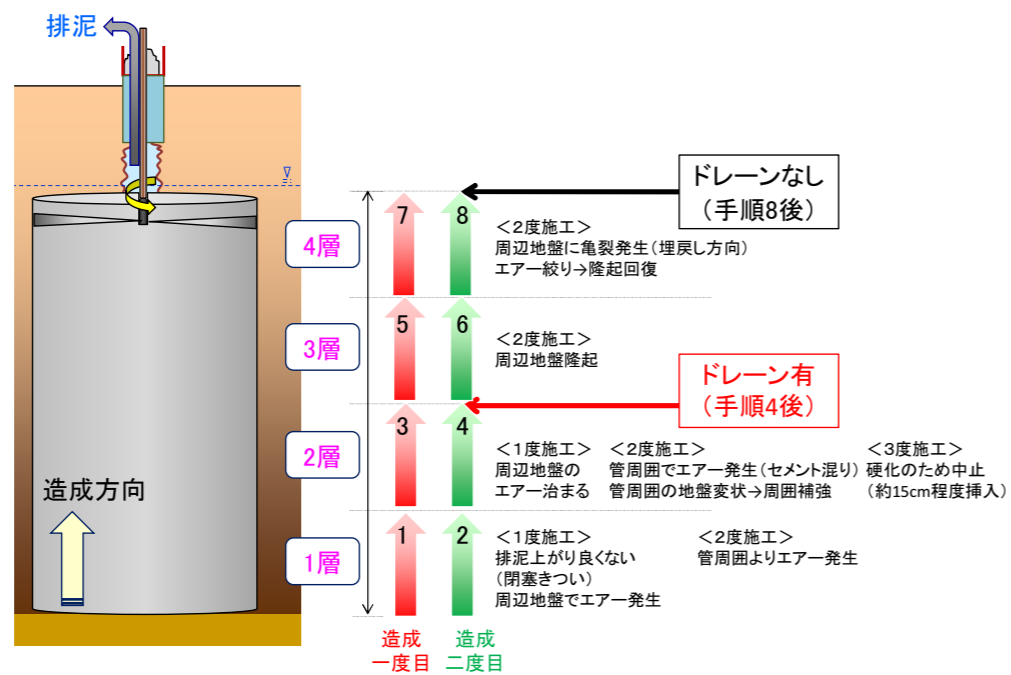
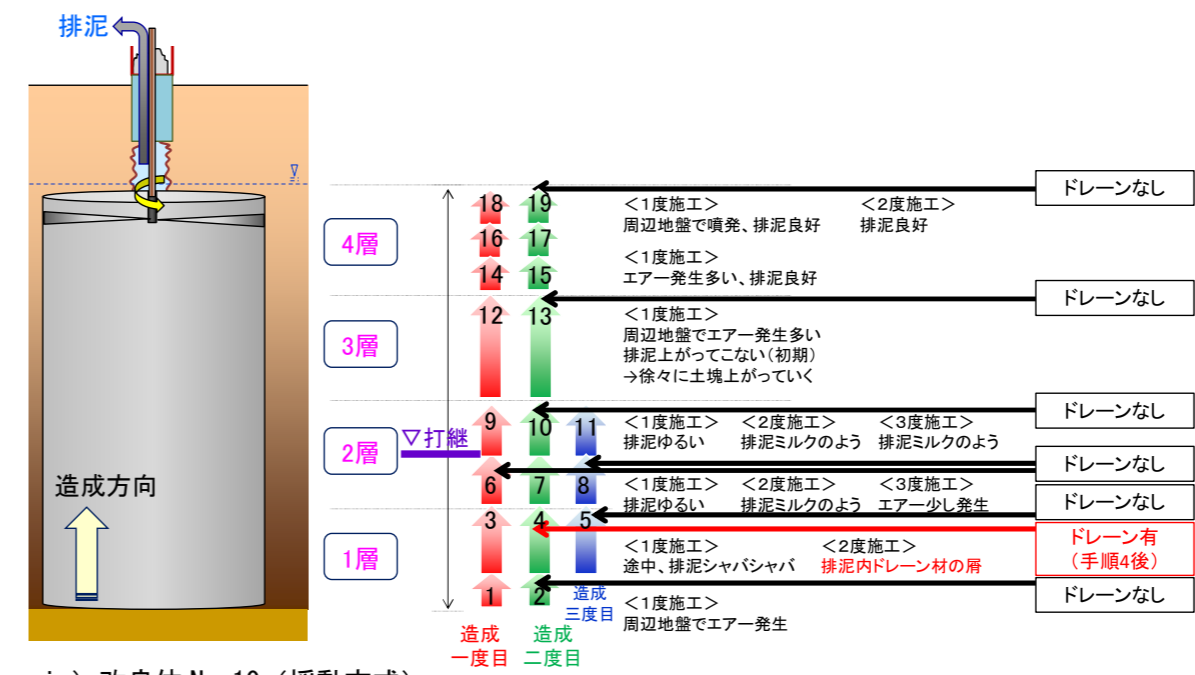
図1-7 施工状況概要 (上段左: No. 4、上段右: No. 5、下段左: No. 6、下段右: No. 10)

- ・ 図中の造成一度目（二度目）内の数字は、施工順序を示す。造成は下から上方向に向かって施工する。
- ・ 造成長約半分終了後にドレーン確認を行った。その他、所定の確認深度以外に排泥状況を確認しながら、排泥の状態が良くない場合、モニターチェックの頻度を増やしている。
- ・ No.10 の2層目については直前にドレーンは確認されなかったが、排泥状況から改良体の攪拌状態が不良になると考えて3度施工を実施した。また、可能な限りドレーンが巻き付きにくくなるように揺動式による施工を試みた。

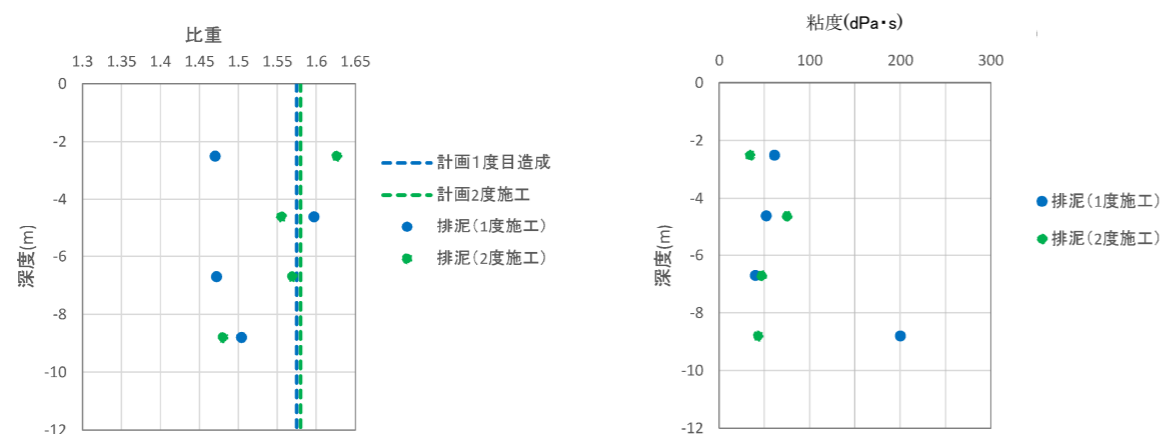
図 2-24 排泥計測結果 (左: 比重深度分布、右: 粘度深度分布)

排泥に関する計測の結果、比重と粘度に異常値は確認されなかった。No.1 改良体は平均コア採取率 90% を上回っていた。なお、粘度の目安として 10 以下になる場合に粘性が低いとする。

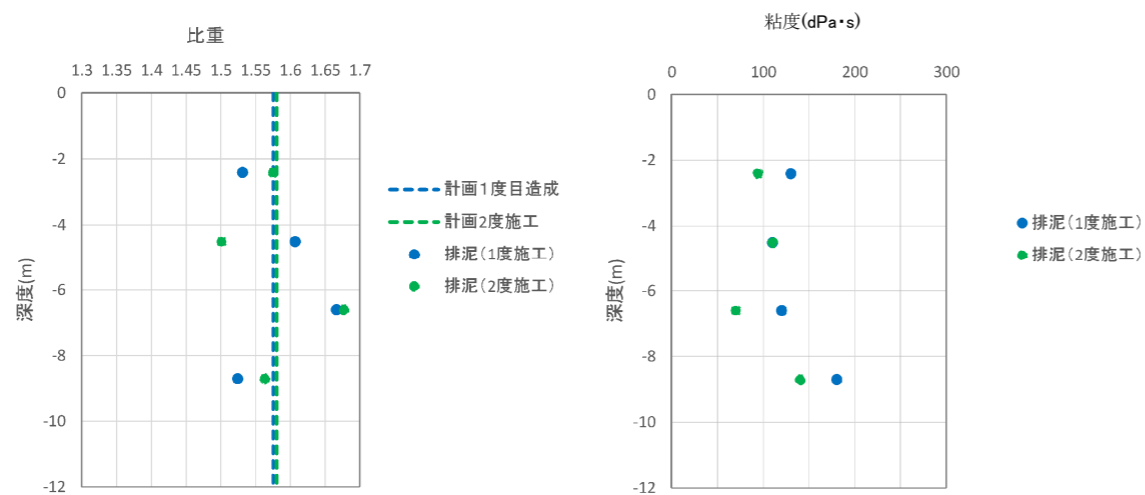
図 2-27 排泥計測結果（左：比重深度分布、右：粘度深度分布）

排泥に関する計測の結果、比重と粘度に異常値は確認されなかった。他の改良体に比べて、比重や粘度はやや高い値を示している。
