復旧に向けての調査

5.1. 災害復旧の流れ

管きょ施設の応急復旧

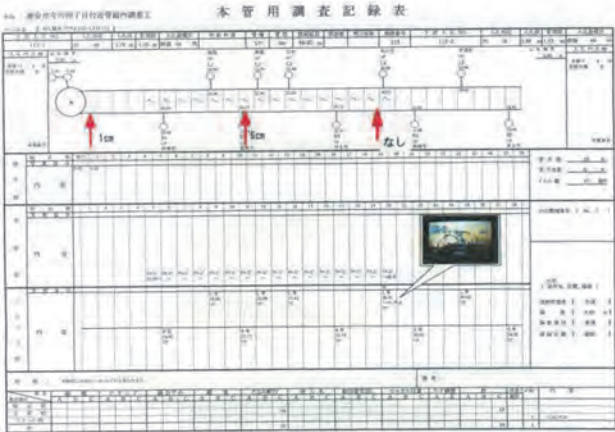
表7.1 記録表及び画像例

TVカメラ又は目視により管路内の被災状況を確認し、記録表、ビデオ録画、写真に整理しました。

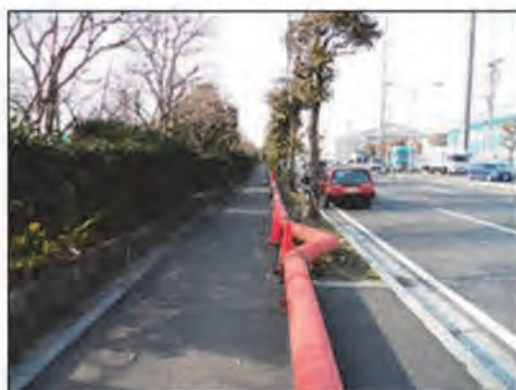
図8.2 ライフライン(下水道、水道、ガス)の復旧状況

下水道			ガス		上水道	
	使用制限世帯数	復旧率	TV・清掃班数	供給停止戸数	復旧率	供給停止戸数	復旧率
3月12日 土				5,100			
3月13日 日	7,300	0.0%	3班	5,210		33,000	0.0%
3月16日 水				8,631	0.0%	33,000	0.0%
3月17日 木	8,661	0.0%	6班	8,147	5.6%	4,000	87.9%
3月20日 日	11,908	0.0%	10班	6,876	20.3%	4,000	87.9%
3月25日 金	8,172	31.4%	13班	3,696	57.2%	4,000	87.9%
3月30日 水	7,476	37.2%	28班	0	100.0%	1,200	96.4%
4月6日 水	4,568	61.6%	42班			0	100.0%
4月15日 金	0	100%	22班

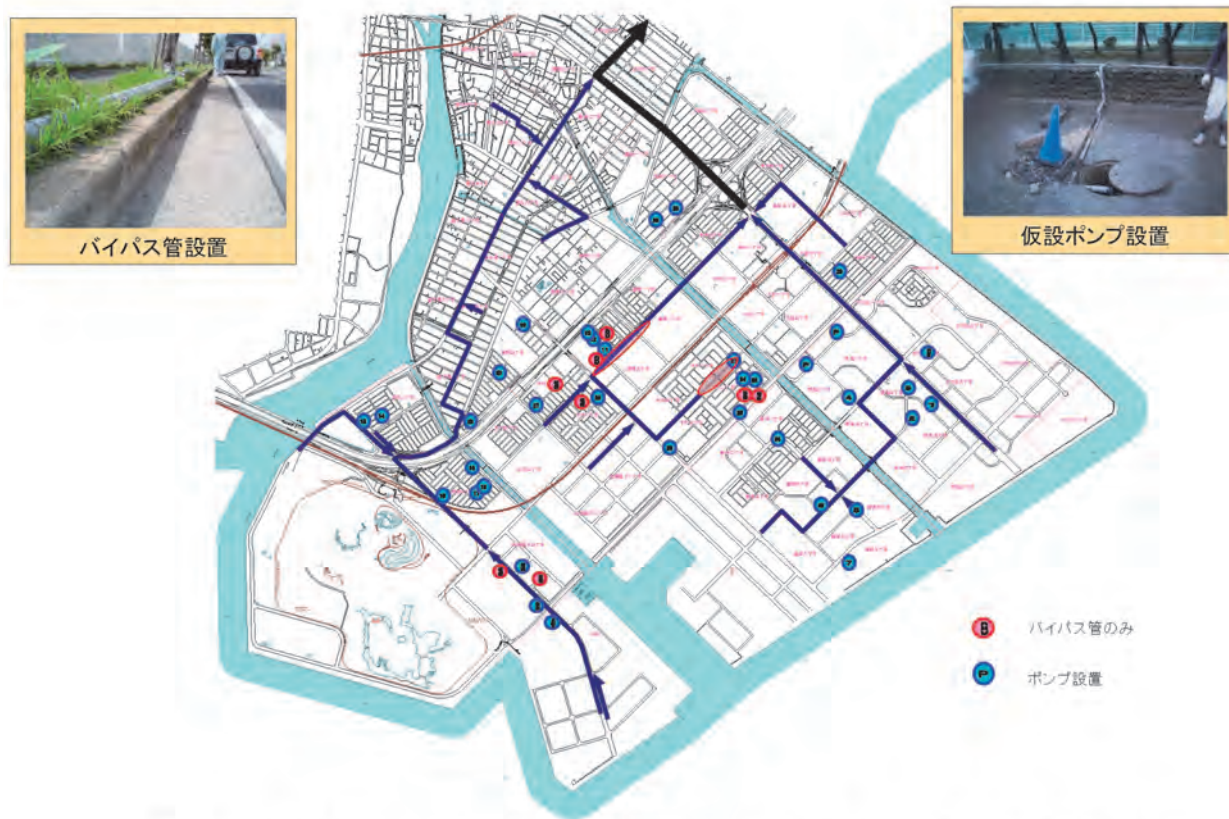
図8.3 応急復旧(仮設ポンプ、バイパス管)設置箇所(平成26年2月時点)

下水道管きよのたるみや破損等により自然流下による排水が困難となった箇所では仮設ポンプ、バイパス管を設けて暫定的に送水するための応急復旧工事を行いました。仮設ポンプは計43箇所設置され、本復旧が完了するまで利用されました。

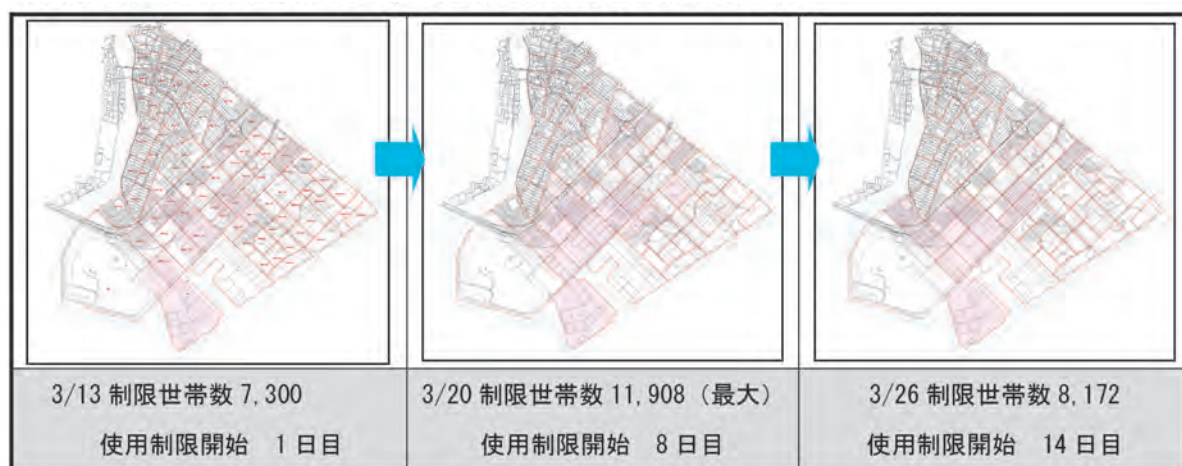
図8.4 制限区域の推移(1/2)

緊急調査により徐々に被災状況は明らかとなり、被災3日後の3月13日より下水道管路による排除が困難なエリアを下水道使用制限区域に設定しました。

下水道使用制限区域は3月20日頃をピークとして、仮設ポンプ、バイパス管による暫定的な機能回復(応急復旧工事)の進捗に伴って徐々に解消されました。
