# 資料 3-3-2

## 道路被害状況資料（その1）

土木WG

### (1) 道路施設概要

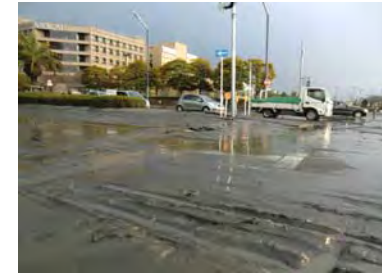
1 幹線9号

【噴砂】

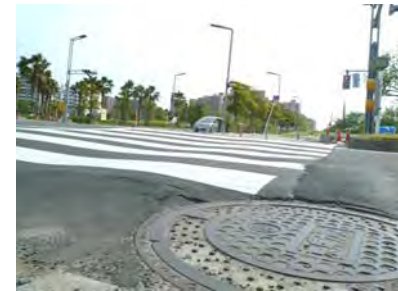
4 幹線9号

【路面変状】

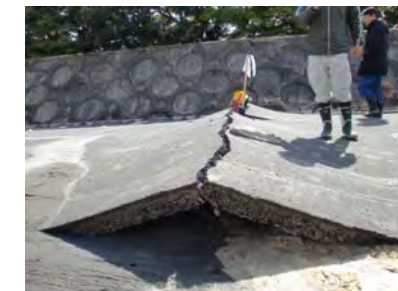
8 5-43号線(入船)

地盤の相対的な動きによる迫上がり

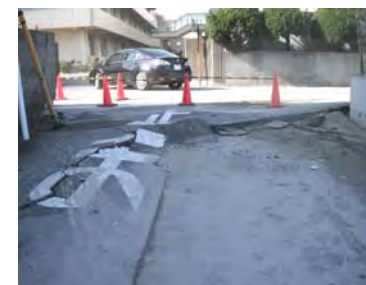
10 9-1号線(日の出)

【沈下】【陥没】

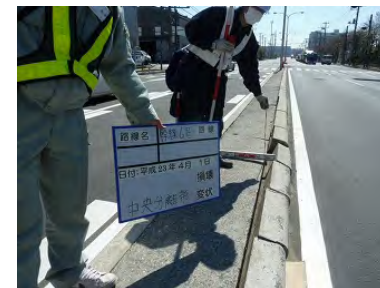
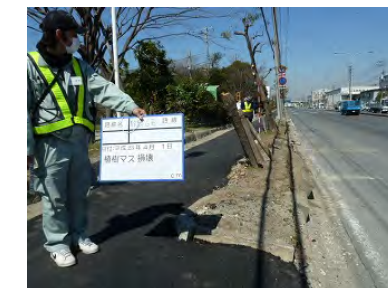
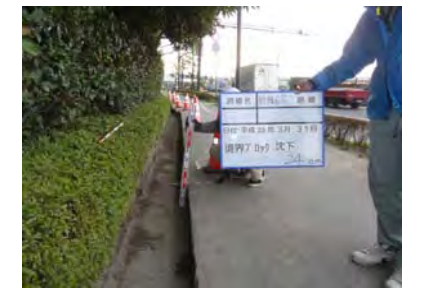
【縁石、側溝損壊】

【車道】液状化現象に伴い、AS舗装の隆起、沈下、亀裂が発生するとともに噴出した土砂が路面を覆った場所は、車両の通行が阻害された。

【歩道】液状化現象に伴い、AS舗装の隆起、沈下、亀裂が発生し、車道面との地盤高は最大1mの差が生じた。また、噴出した土砂が路面を覆った場所は、歩行者の通行が阻害された。

- ・噴砂撤去、運搬
- ・車道舗装工、歩道舗装工
- ・人孔高さ調整工
- ・区画線工

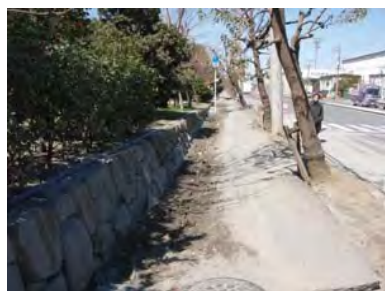
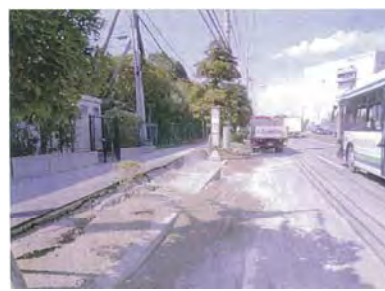
【隆起】

背後地の運動公園の側方流動による隆起

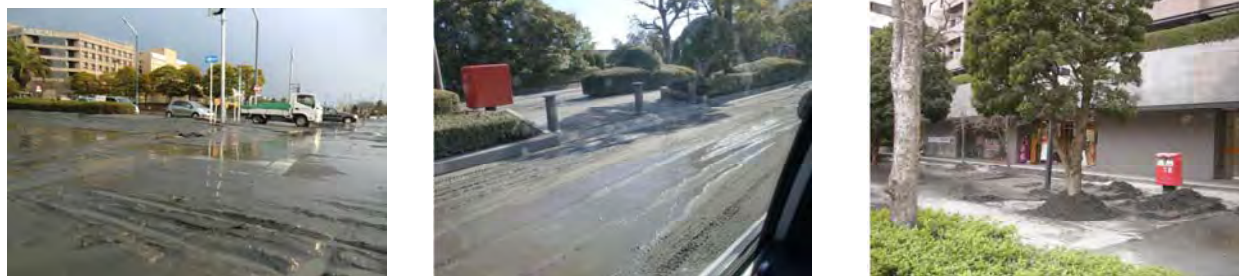
【噴砂】

【車道】液状化現象に伴い、AS舗装の隆起、沈下が発生するとともに噴出した土砂が路面を覆った場所は、車両の通行が阻害された。

【歩道】液状化現象に伴いAS舗装、ILB舗装の隆起、沈下が発生するとともに噴出した土砂が路面を覆った場所は、歩行者の通行が阻害された。

- ・噴砂撤去、運搬
  - ・車道舗装工、歩道舗装工
- 延長 L=1500m（上図は本延長の一部を示す）  
実働 5日間

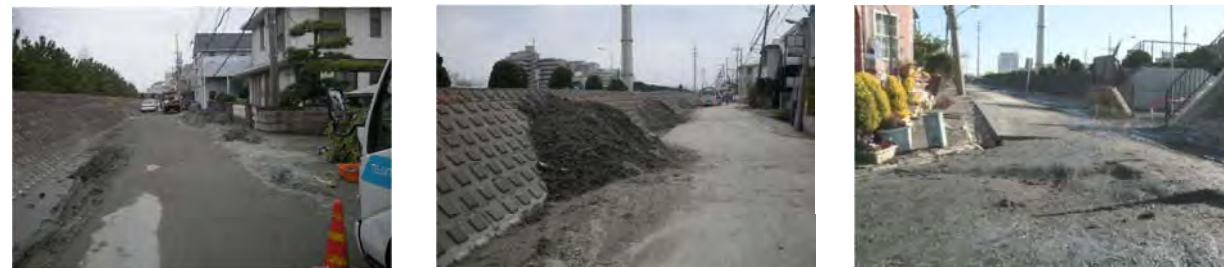
【噴砂】

【車道】液状化現象に伴い、旧護岸の変状、AS舗装の隆起、沈下が発生するとともに噴出した土砂が路面を覆った場所は、車両の通行が阻害された。

【歩道】液状化現象に伴い、AS舗装の隆起、沈下が発生するとともに噴出した土砂が路面を覆った場所は、歩行者の通行が阻害された。

- ・噴砂撤去、運搬
- ・車道舗装工、歩道舗装工
- ・人孔高さ調整工

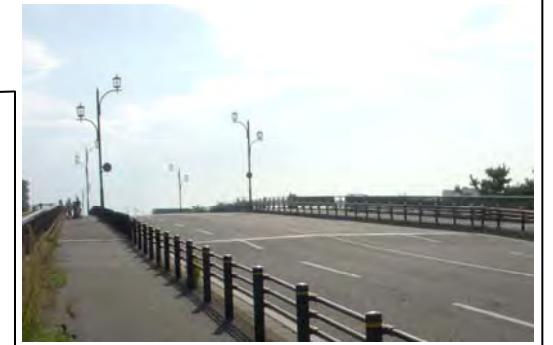
現況写真：橋台背面に沈下を確認  
沈下量は小さい

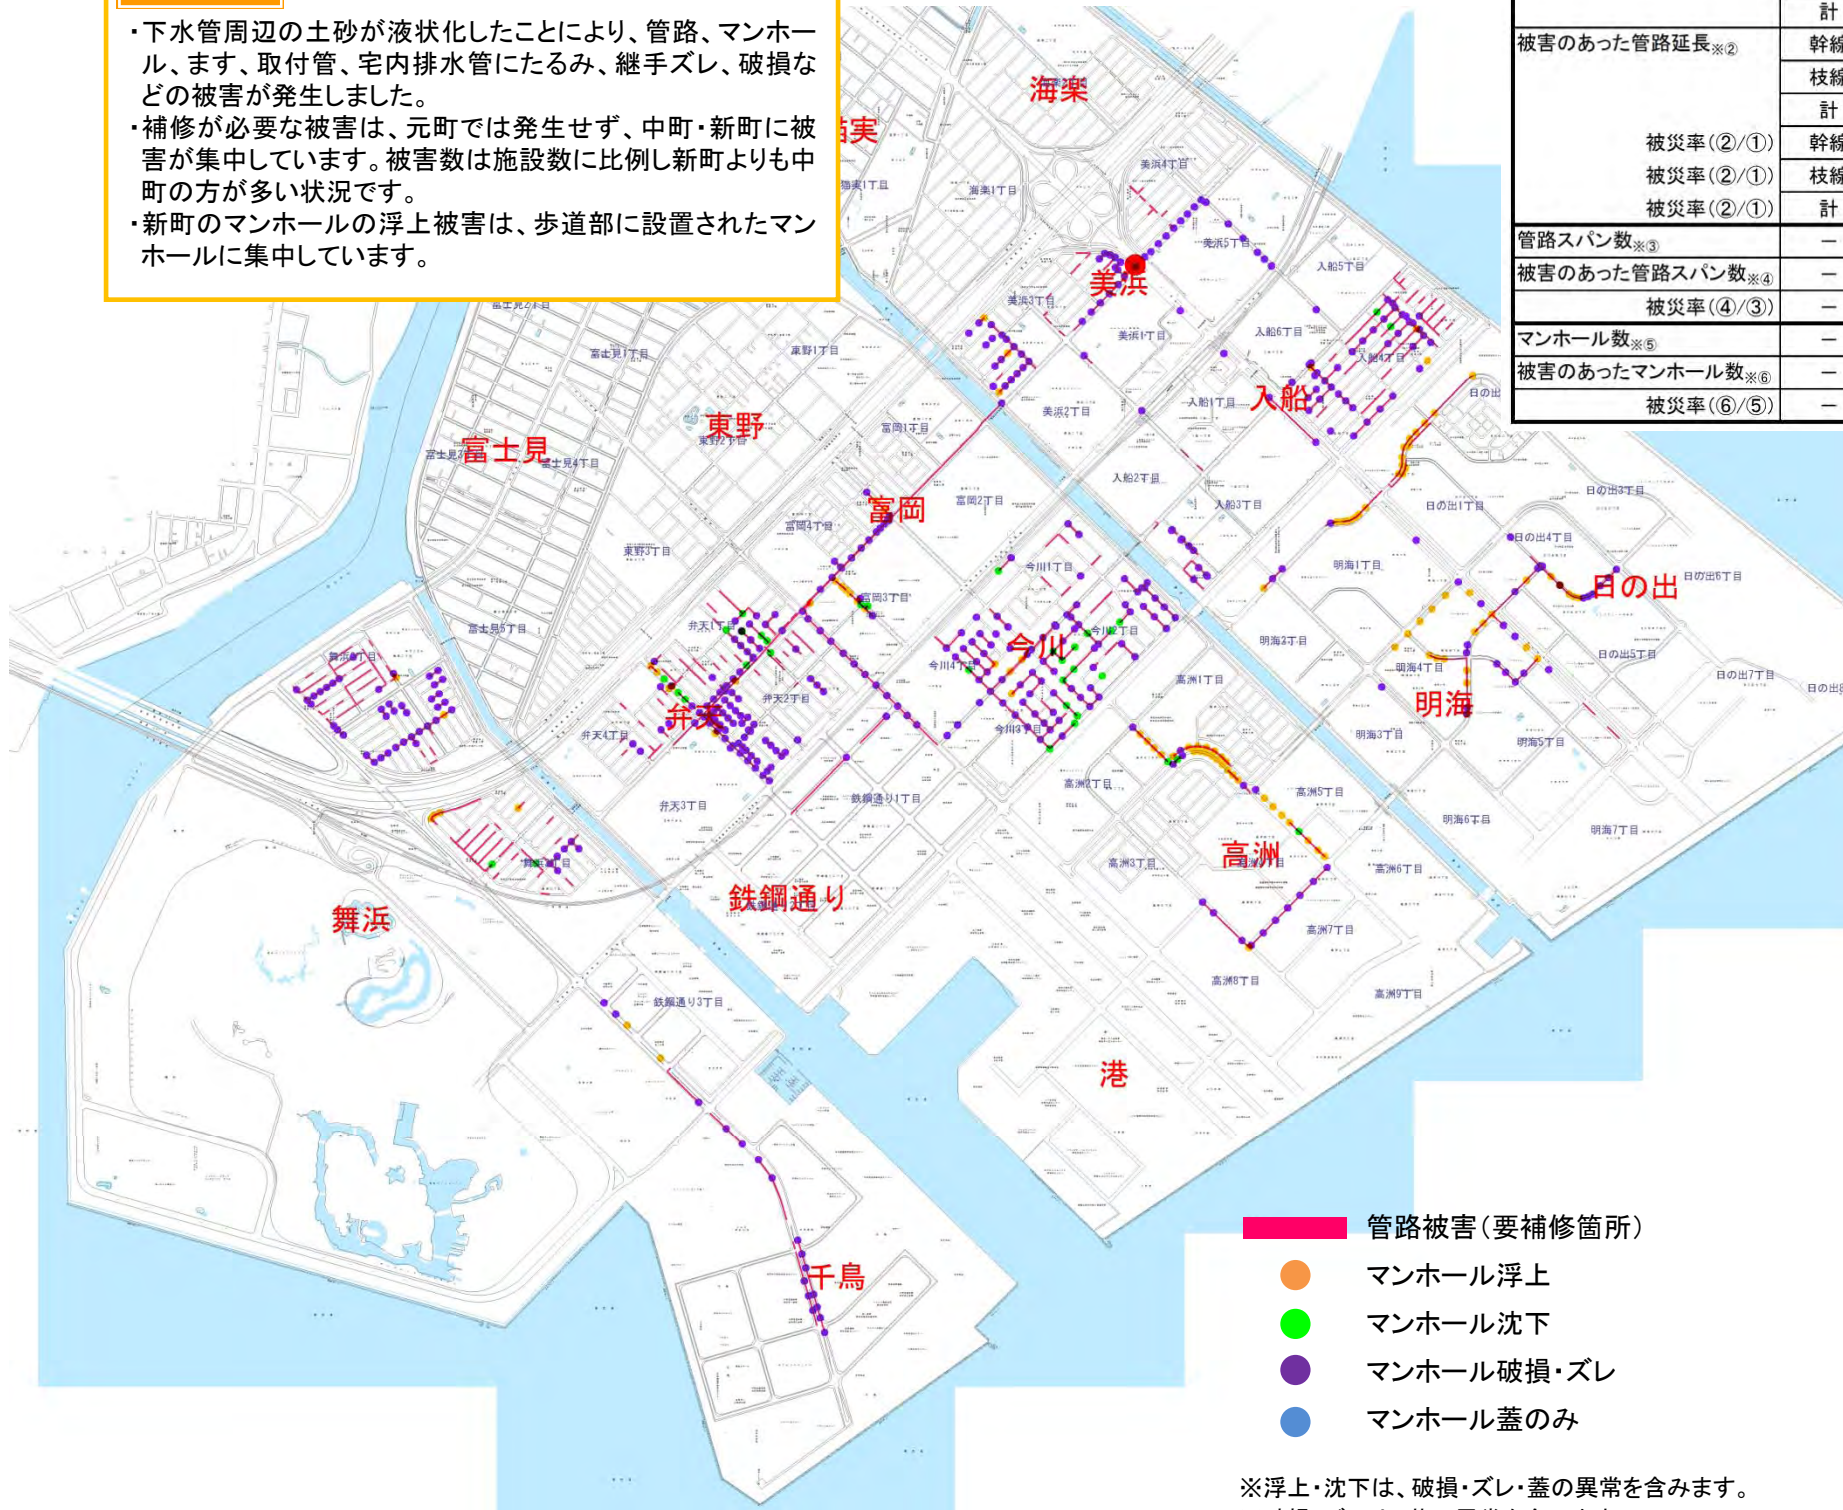
- ・下水管周辺の土砂が液状化したことにより、管路、マンホール、ます、取付管、宅内排水管にたるみ、継手ズレ、破損などの被害が発生しました。
- ・補修が必要な被害は、元町では発生せず、中町・新町に被害が集中しています。被害数は施設数に比例し新町よりも中町の方が多く状況です。
- ・新町のマンホールの浮上被害は、歩道部に設置されたマンホールに集中しています。

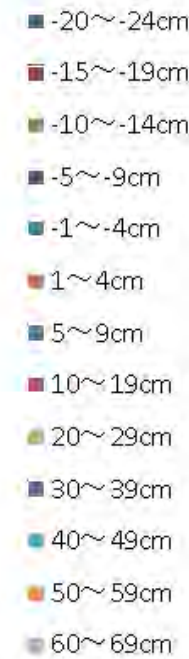
沈下・浮上マンホール写真

・車両通行に支障を及ぼす 10cm以上の浮上・沈下したマンホール数は 114 個です。  
 ・浮上したマンホール数は新町が多く、特に歩道部に設置されたマンホールに集中しています。  
 ・なお、地盤が数 10cm 沈下しマンホールが沈下しなかったことにより、マンホールの浮上と判定されたマンホールも存在します。正確な判定は地盤高の調査が必要となります。
