# 第 編 公共土木施設の被害・液状化対策

## 第1章 公共土木施設の被害状況の整理・分析

平成 23 年 3 月 11 日 14 時 46 分に発生した東北地方太平洋沖地震（マグニチュード 9.0、浦安市：震度 5 強）および約 29 分後の余震（マグニチュード 7.7、震度 5 弱）により、1960 年代より 2 期にわたり埋立造成した中町、新町地区のほぼ全域において液状化現象が発生し、公共土木施設では道路施設や下水道施設、河川・海岸施設などの他、上水道や電気、ガス、通信などのライフライン施設が被害を受けた。なお、元町地区では液状化と見られる現象や液状化現象に起因すると認められる公共土木施設の被害は報告されていない。

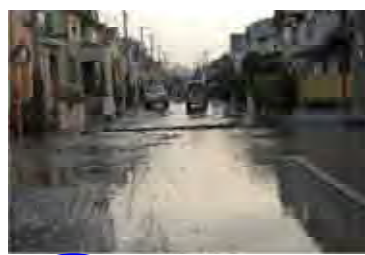
1 6-58号線(今川)

宅地内の区画道路は噴砂が著しく、迫上がり、沈下・陥没、ひび割れなど路面変状が発生した。今川地区の旧護岸沿いの道路は被害が顕著であった。(資料1参照)

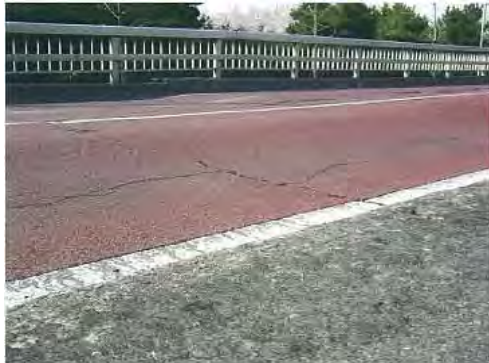
<p>(塩美橋)</p>

損傷パターン	沈下および横移動による損傷	橋台変位による損傷
損傷部位	c)斜路・階段・路面	橋台
対象橋梁名	境川わかしお歩道橋 無名橋（舞浜2） 入船歩道橋 無名橋（舞浜1） 高洲橋 見明川中央歩道橋 塩美橋	境川わかしお歩道橋 富岡立体 猫実川歩道橋
被害写真

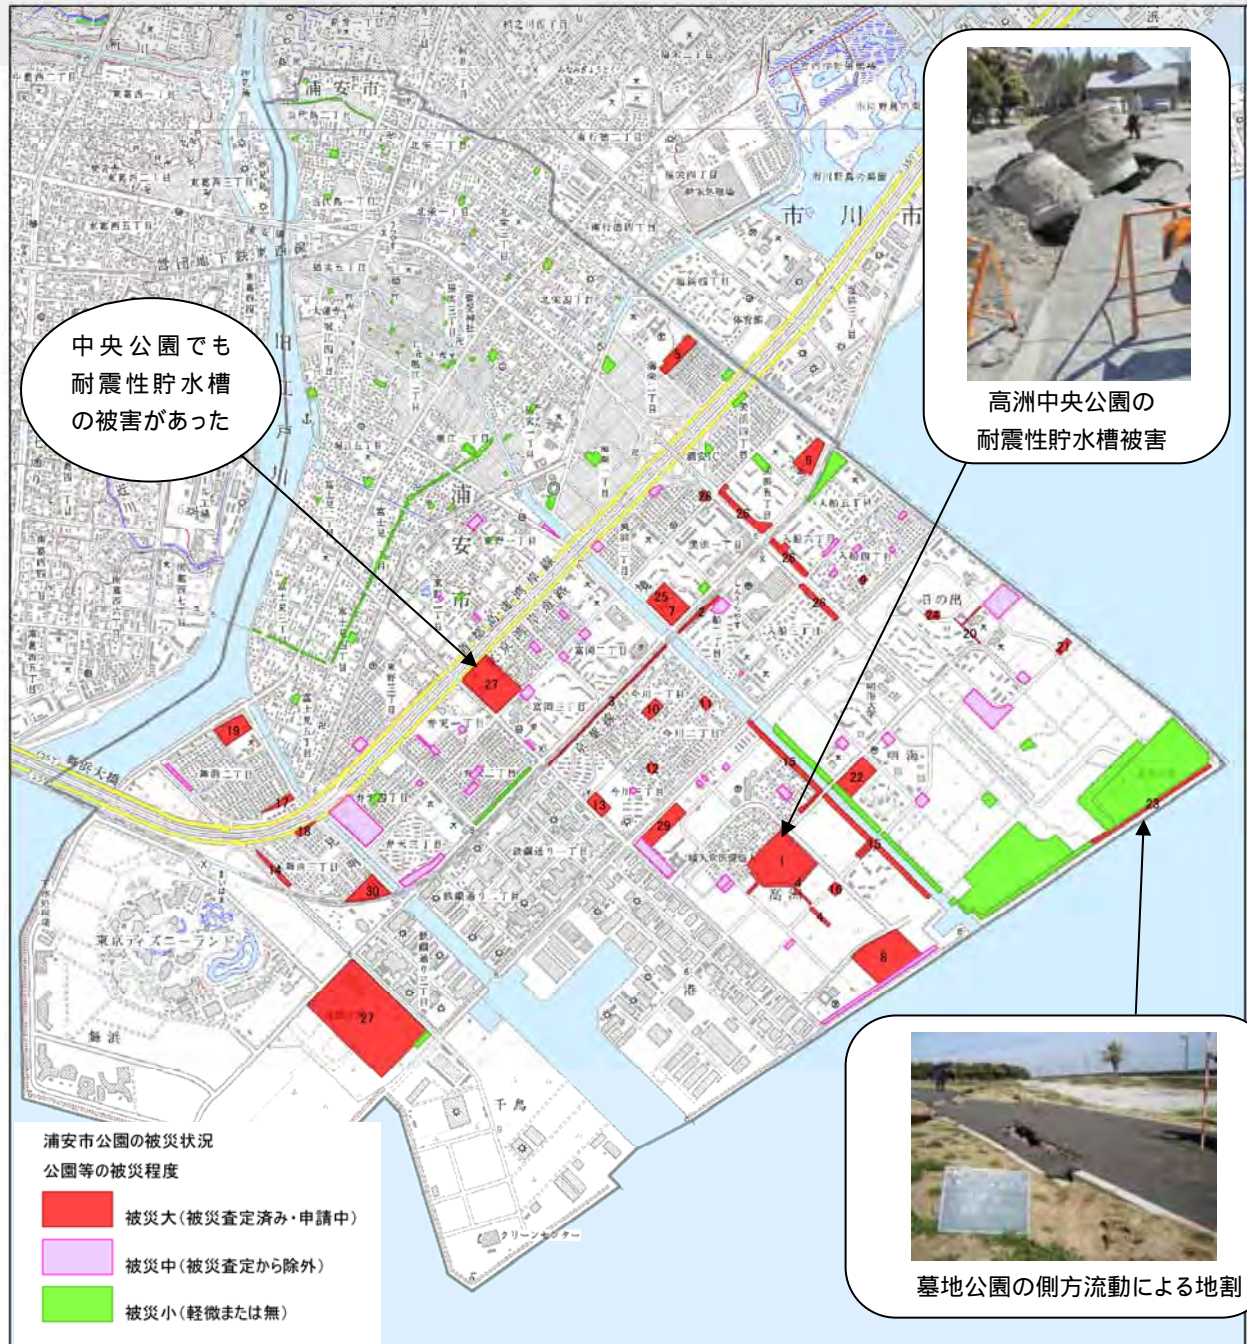
図 1.4-2 主要な公園の平面位置と災害申請箇所

浦安市管理の公園、緑道および球技場のうち、災害復旧事業の国庫補助申請を行った公園は表 1.4-3 に示す 35 箇所である。図 1.4-2 に被災した公園位置を示す。表に示すように災害申請を行った公園の中には、13 箇所の一時避難場所と 1 箇所の避難所が含まれている。ただし、これらの公園は使用禁止とはならなかった。なお、上記 35 箇所以外でも噴砂、不同沈下等が生じたが、被害は軽微であった。

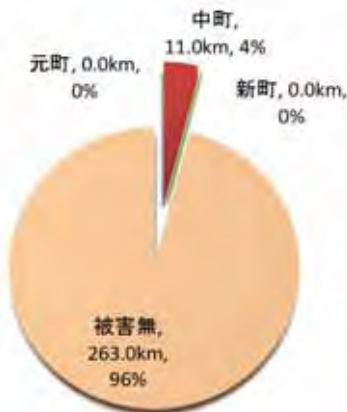
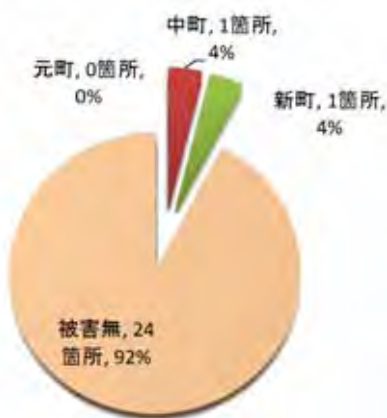
図 1.6-3 ガス施設の被害状況(その1)

地中に埋設されている導管では、主要導管である高圧管では被害が無かったものの、中圧管では継手部1箇所です裂損傷が、低圧管では継手抜け出し等の被害が18箇所発生している。中圧管被害は軽微であり、ガスの供給には支障はなかったが、低圧管では液状化による大きな被害が発生している。

埋設場所の地下水位が高く、また、地震に伴いFs層で液状化した土砂が低圧管の一部の損傷箇所から大量の水とともにガス管内に侵入し、約11kmの区間で供用不能となり、日最大8,631世帯への供給が停止した。

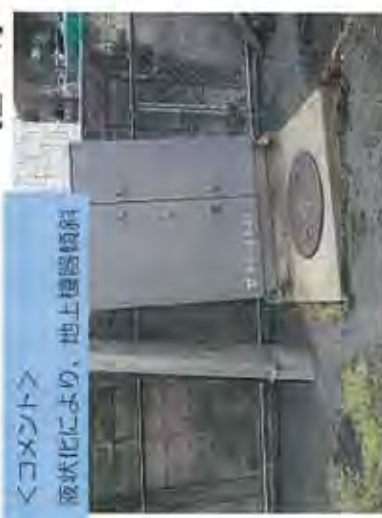
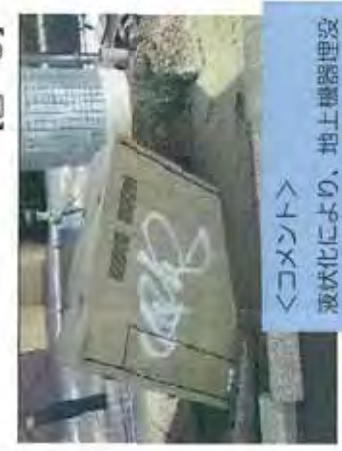
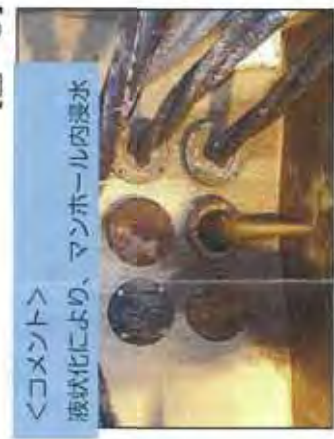
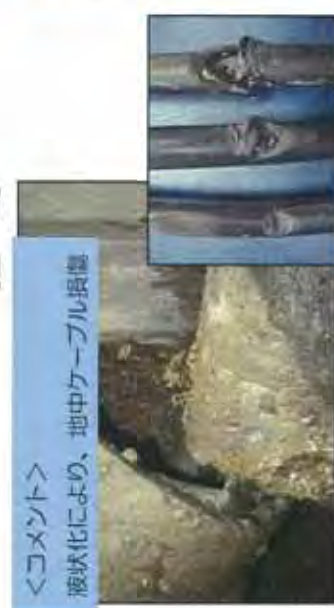
図 1.7-2 電気設備の被害

地震当日3月11日は、中町および新町の一部地域において主に地中ケーブル損傷により2時間から5時間程度の停電が発生した。その後、5月9日、7月19日にも入船・美浜地区の一部地域において、地中ケーブル損傷により十数分から1時間程度の停電が発生した。

浦安市内で7回線の停電が発生したが、そのうち6回線は地中ケーブルの損傷によるものであった。

今回の震災により多くの架空線設備が被害を受けたが、停電に至ったものは地中ケーブル損傷など地中設備に集中した。

架空線については、被害損傷の大きい箇所から仮電柱の設置等により公衆安全の確保を実施し、停電には至らなかった。

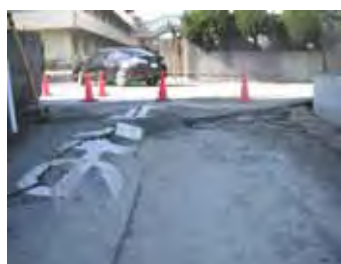
10 7-1号線(東野)

【沈下】  
【陥没】

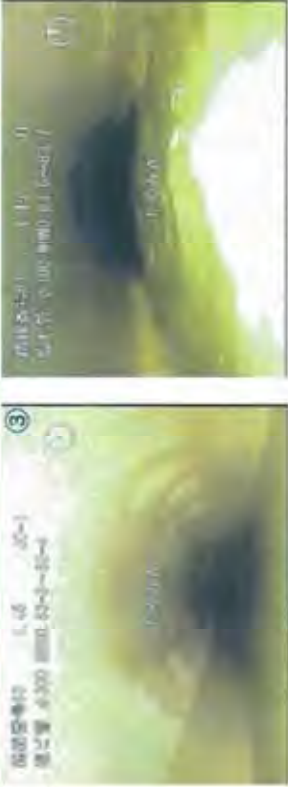
損傷部位	損傷パターン	写 真
① 管路	<p>たるみ・蛇行</p> <ul style="list-style-type: none"> <li>・管路の上下方向のたるみや水平方向の蛇行が発生</li> </ul>

<p>たるみ (参考: 汚水)</p> <p>たるみ (参考: 汚水)</p>
② 管路	<p>破損・クラック・変形</p> <ul style="list-style-type: none"> <li>・管の継手部の損傷。</li> <li>・マンホールとの接続部(管口)が損傷</li> <li>・取付管接続部の損傷</li> </ul>

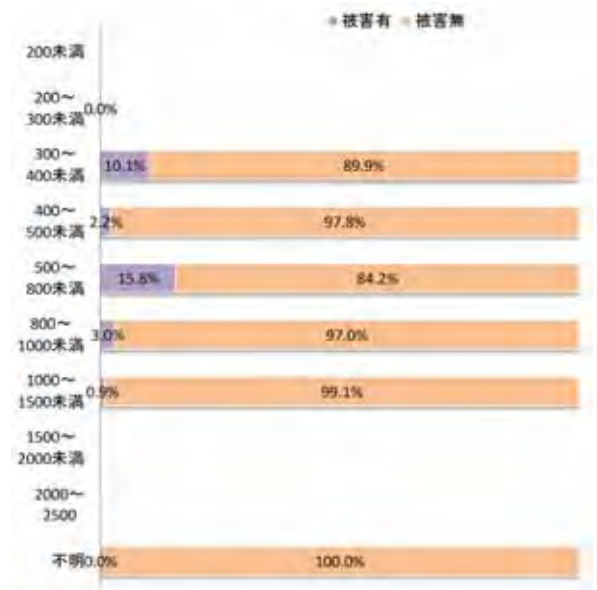
图 3-21 管径別管路被害割合

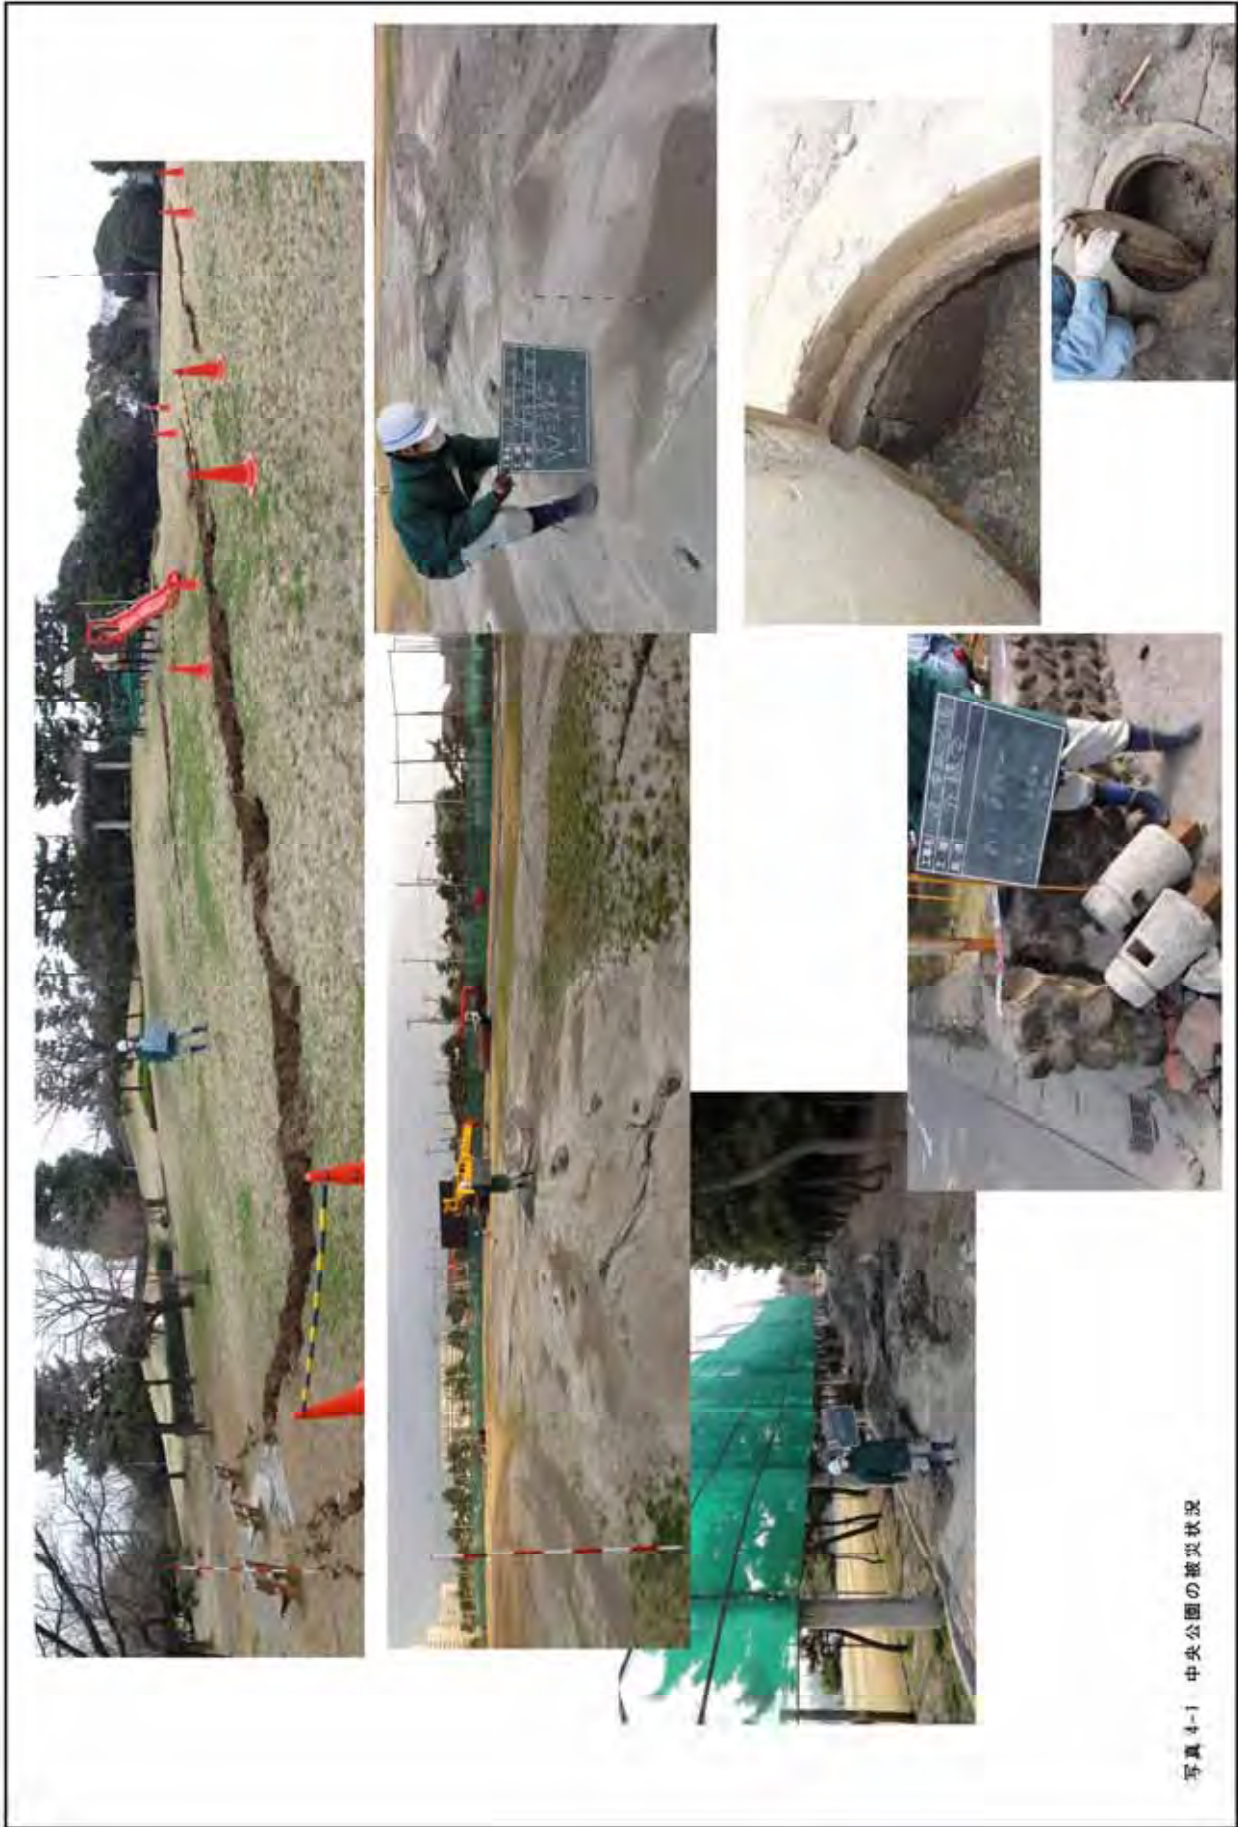
写真 4-1 中央公園の被災状況

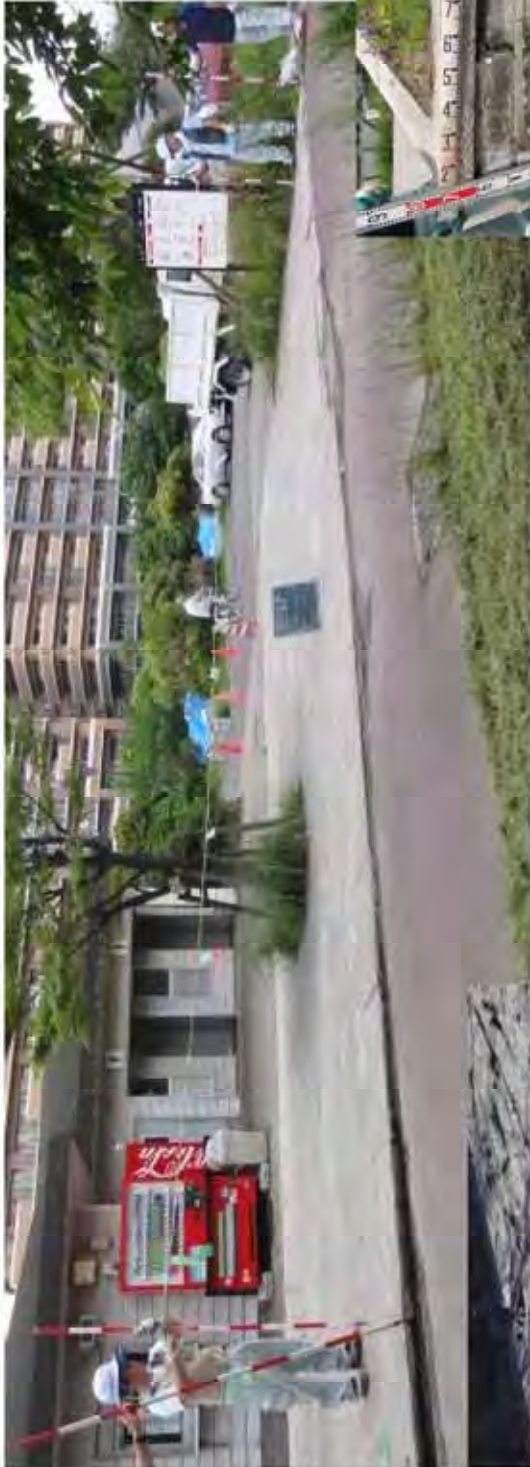
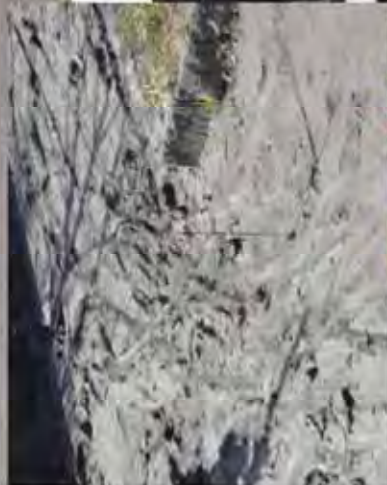
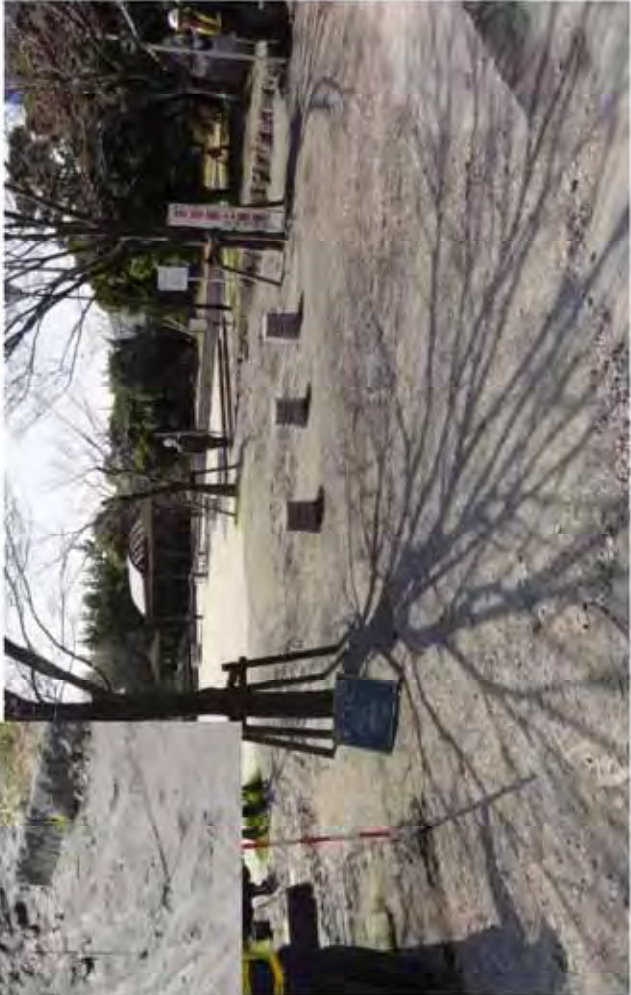
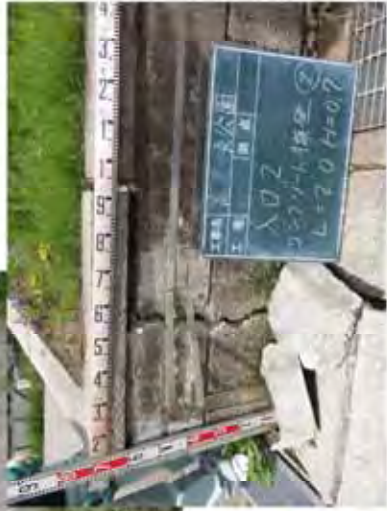
写真 4-2 高洲中央公園の被災状況

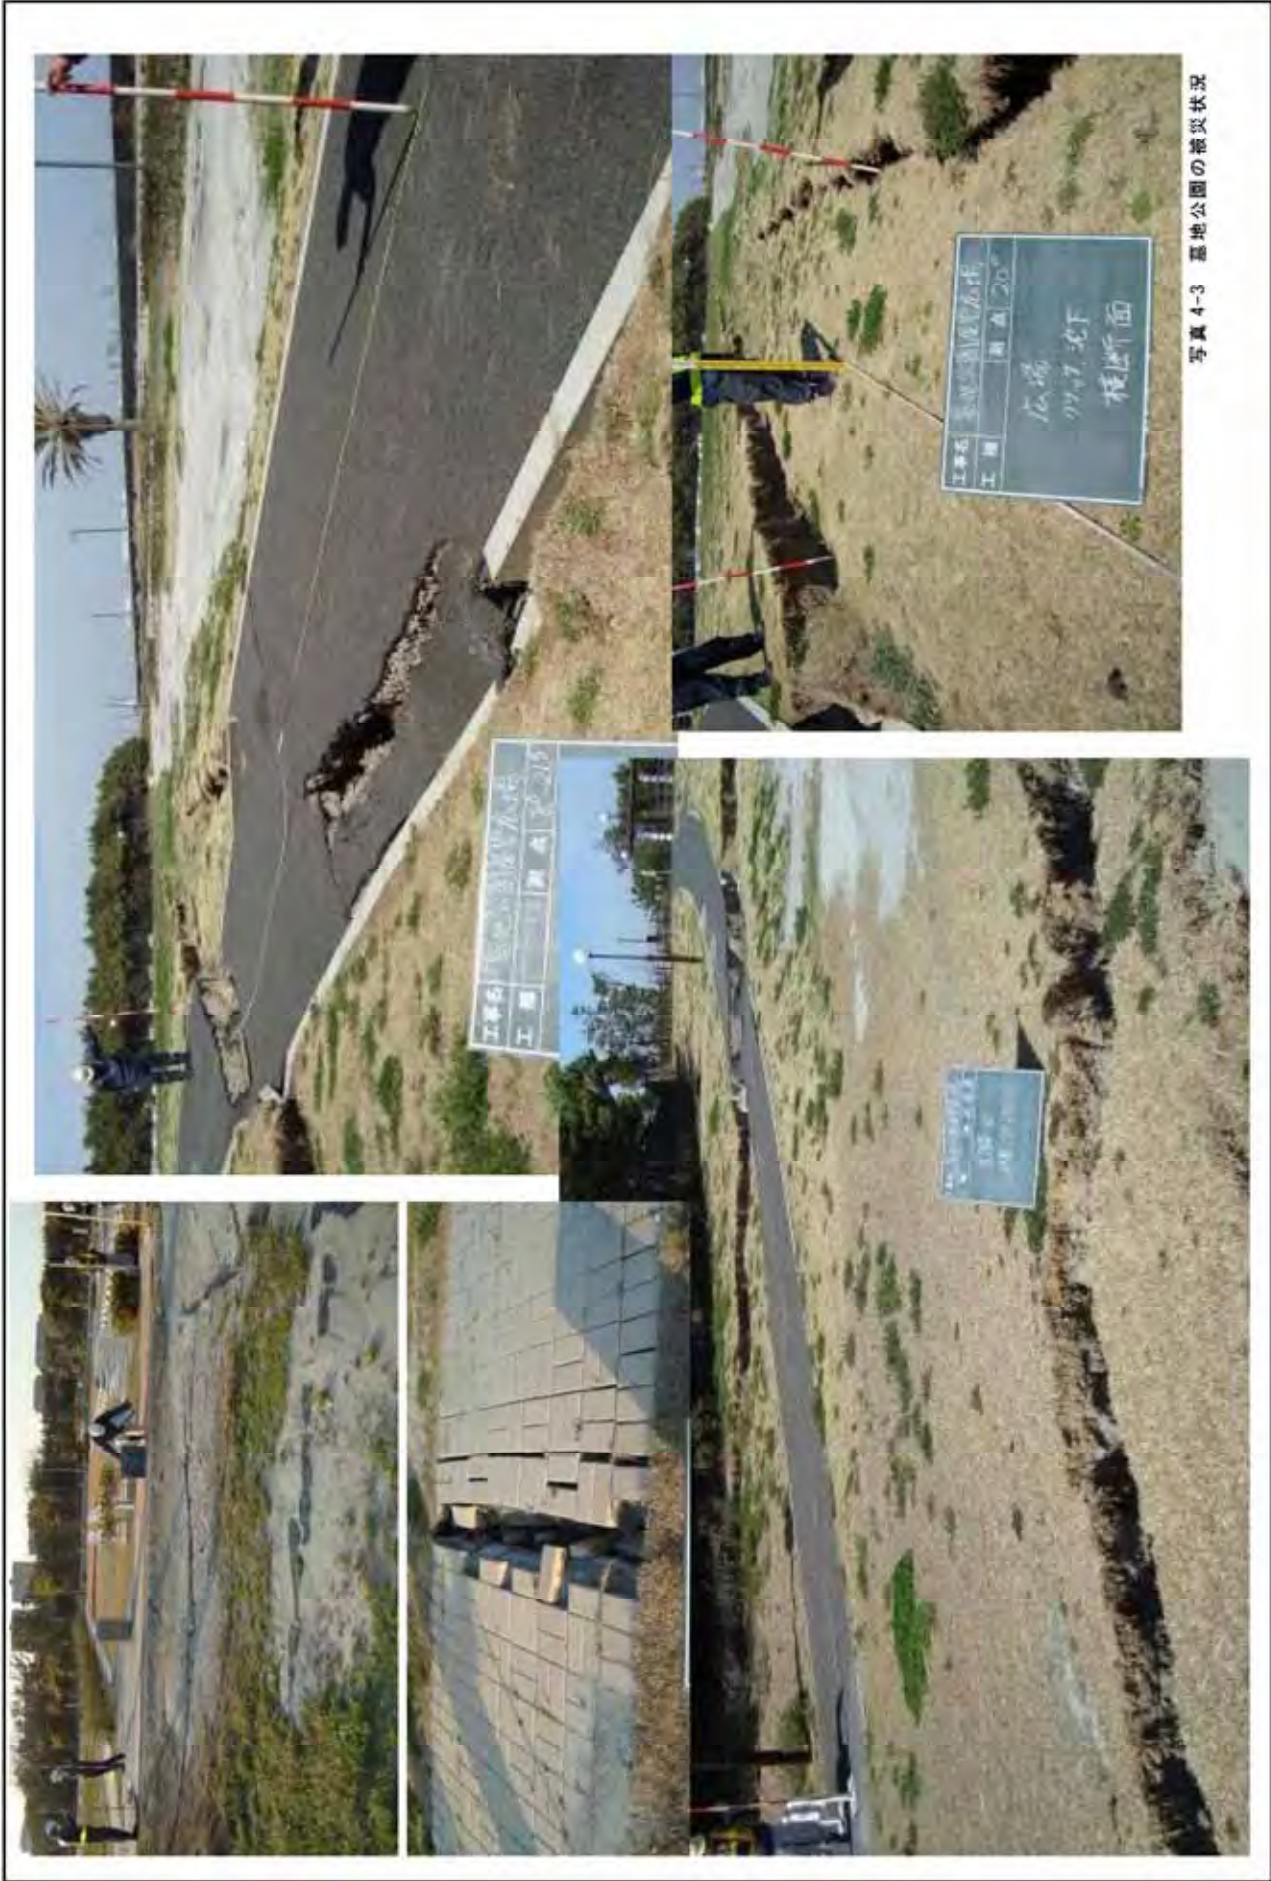
写真 4-3 豊後公園の被災状況

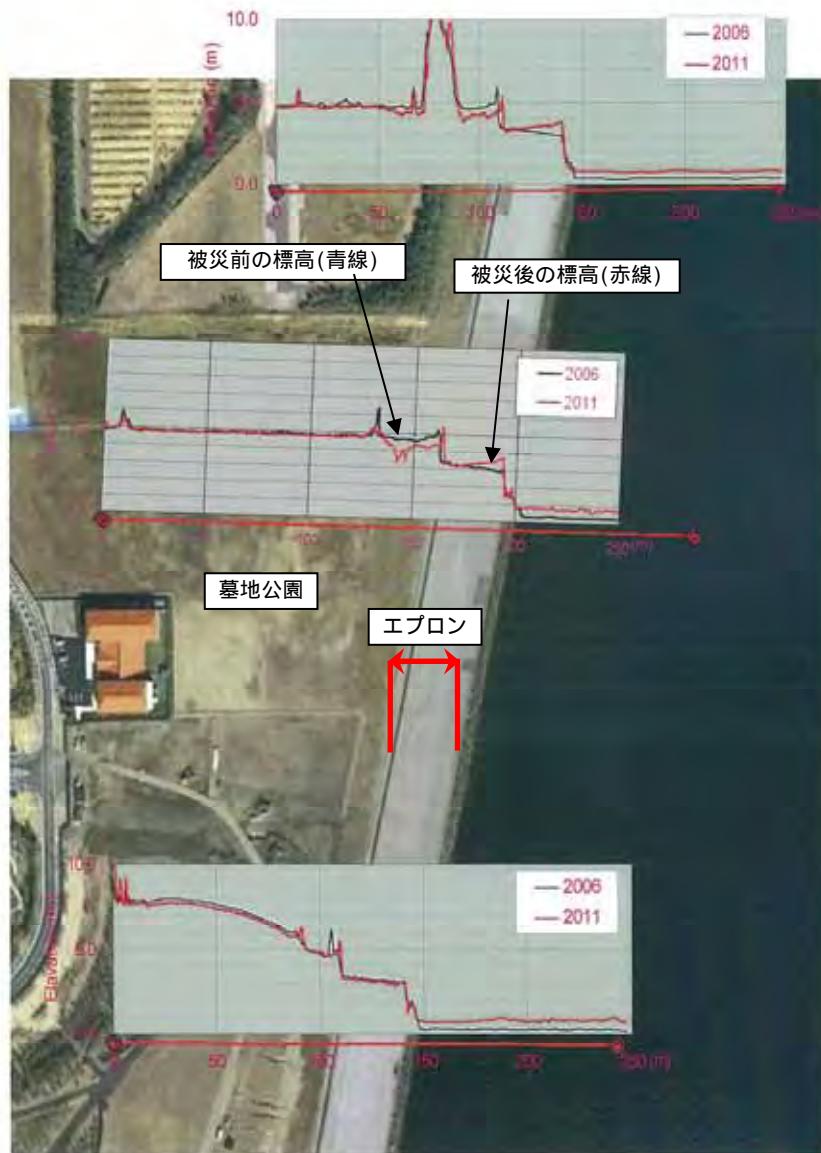
図 5-2 浦安海岸（日の出）における GPS 計測データ

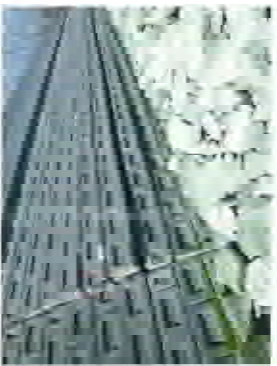
<p>(護安部屋(庄の出口))</p>
②ブロック積護岸のはらみだし	コンクリートブロック
